# **Rapporto Finale della Commissione federale sugli infortuni aeronautici**

del Kit Fox HB-YGP

del 5 ottobre 1996

a Agno/TI

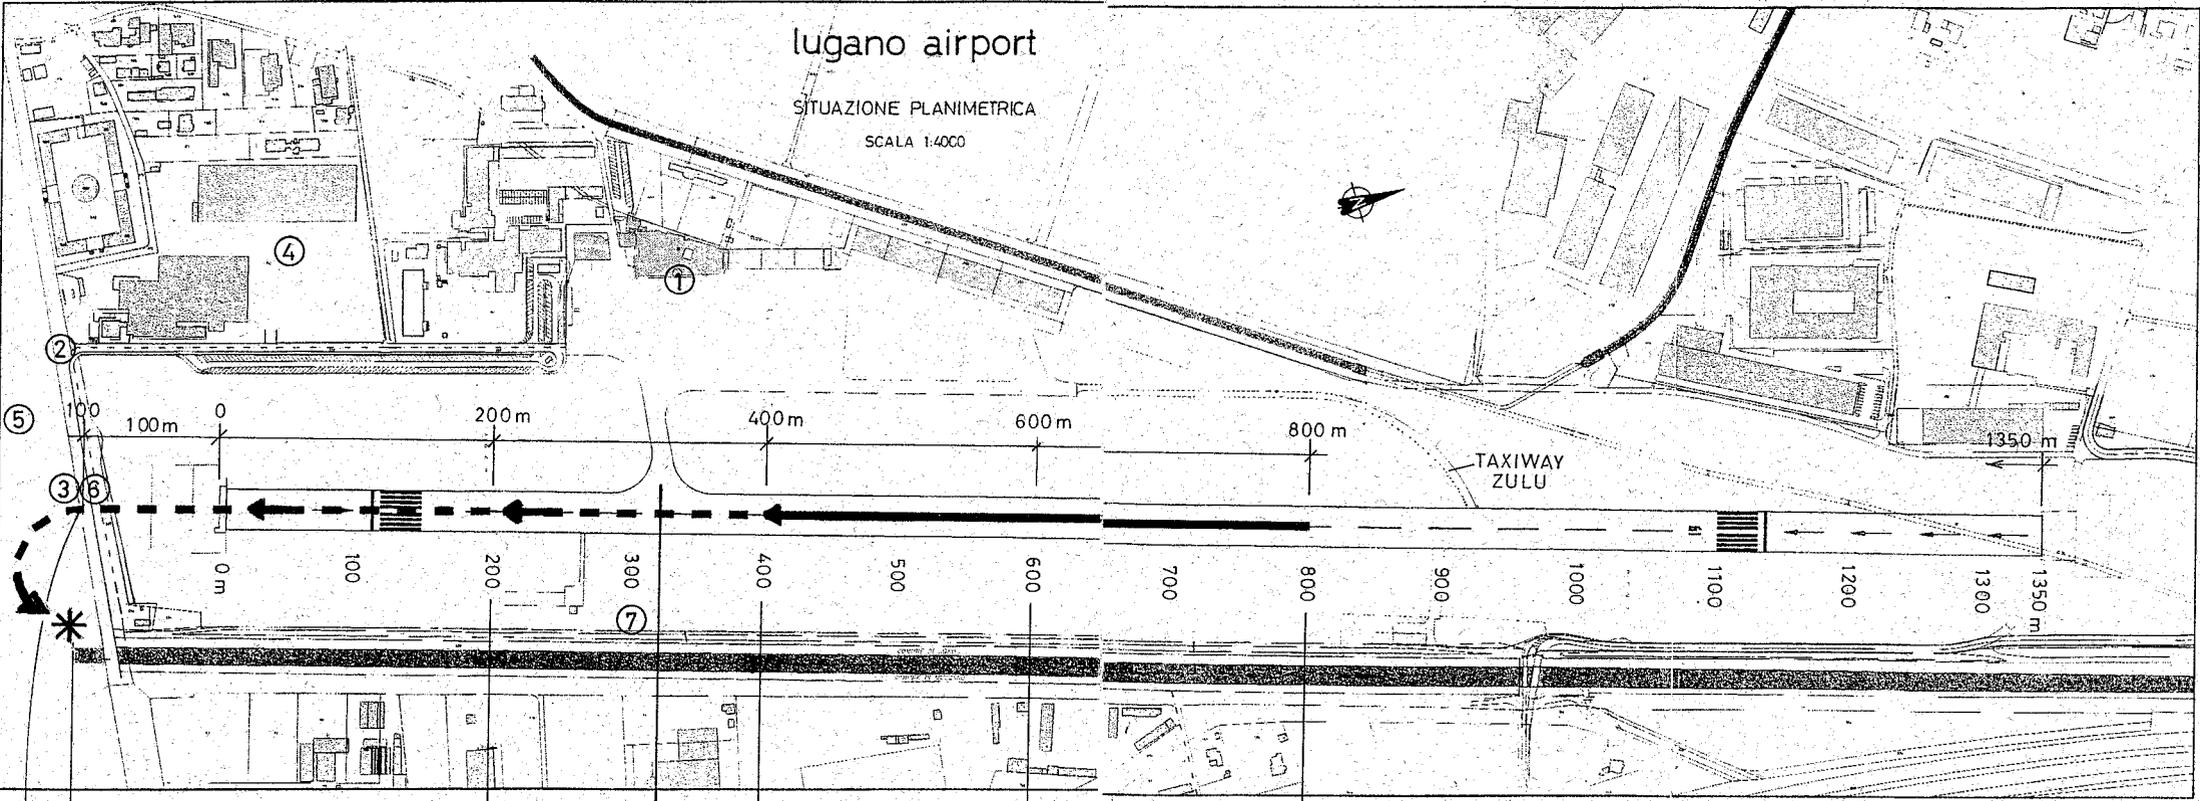
SITUAZIONE PLANIMETRICA  
SCALA 1:4000

Un testimone ha percepito le prime irregolarità di funzionamento del motore quando l'aeromobile si trovava a circa 200 metri dalla fine della pista. Se fosse stata utilizzata tutta la lunghezza della pista (1350 metri), come prescritto nel programma per i voli di collaudo RSA, dopo 600 metri dall'inizio del decollo, la lunghezza della pista rimanente sarebbe stata sufficiente a riatterrare in tutta sicurezza.

INIZIO CURVA DI RIENTRO

PUNTO D'IMPATTO

INIZIO IRREGOLARITÀ MOTORE TESTE HEER

STACCO DELLE RUOTE TESTE BASLER e SPALLUTO

SECONDO AFM CIRCA 200 m

PRESUMIBILE INIZIO CORSA PIENO GAS

ALLINEAMENTO VISTO DA TESTE BASLER (ATC)

TESTE:	ALTEZZA STIMATA:
① P BASLER (ATC)	
② T. PAGANI	50 m
③ A. BENNINI	80 - 100 m
④ D. HEER	50 m
⑤ G. LANGE	40 - 50 m
⑥ C. LAMBRI	ca. 30 m
⑦ P SPALLUTO	20 m
