# Rapport final de la Commission fédérale d'enquête sur les accidents d'aéronefs

de l'avion Vickers Viscount G-AOJC

survenu le 9 septembre 1963

à l'aéroport de Genève - Cointrin

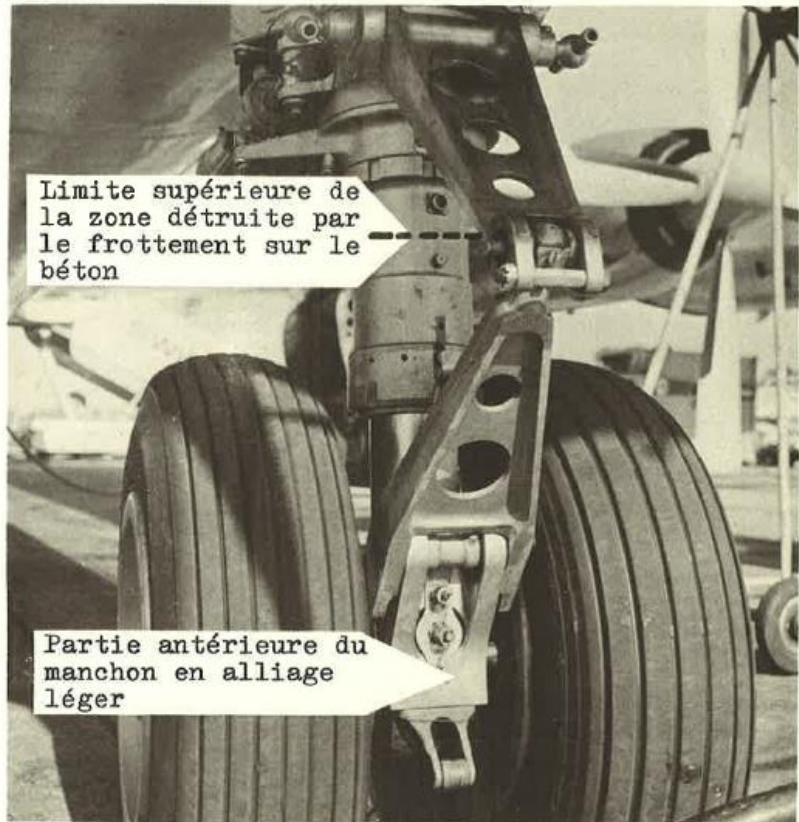
52. L'examen du train de proue montrait que les destructions avaient commencé avec la rupture du manchon fixé à l'extrémité inférieure de l'amortisseur. Cette partie fut soustraite à l'examen par sa destruction. Au surplus, les enquêtes et expertises effectuées sur les autres pièces aboutirent aux conclusions et constatations suivantes :

- Le matériau utilisé pour la fabrication du manchon répondait aux spécifications. Les tolérances d'usinage avaient été respectées.
- La direction d'application de la charge correspondait à la direction appliquée au cours d'un atterrissage normal.
- La surface et les bords des cassures ne présentaient pas de symptômes de rupture due à la fatigue mais bien les caractéristiques de rupture instantanée due à un excès de charge.

Partie inférieure du train de proue

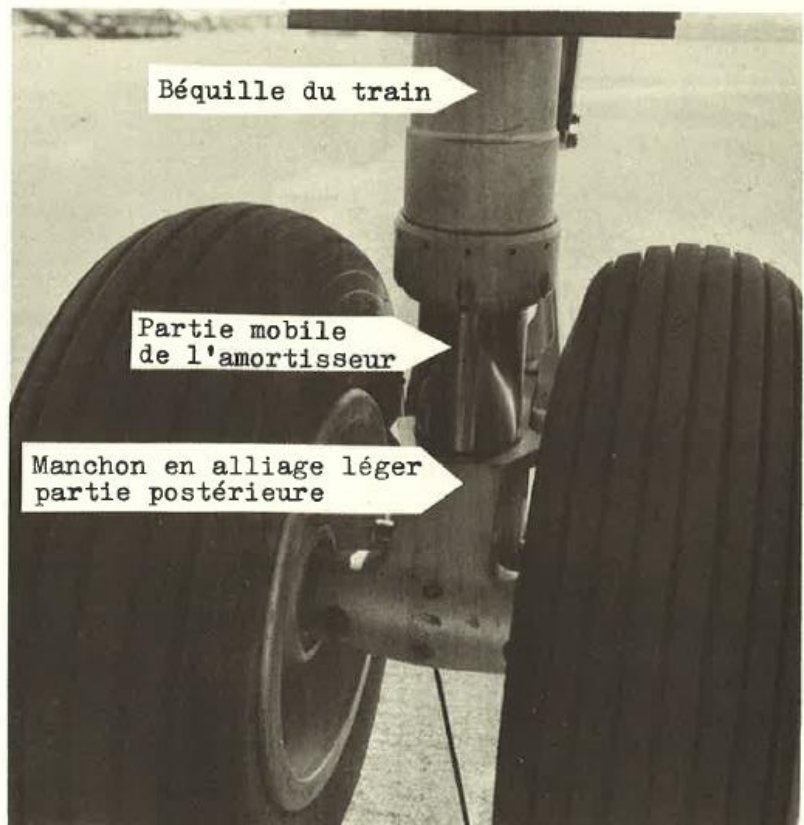
G-AOJC

42. L'avion fut gravement endommagé : Outre le train de proue, les hélices intérieures furent détruites par le contact avec le sol.
