Schlussbericht der Eidgenössischen Flugunfallkommission

über den Unfall

des Flugzeugs PH-DAK
vom 5. Juli 1995
im Eigental / LU

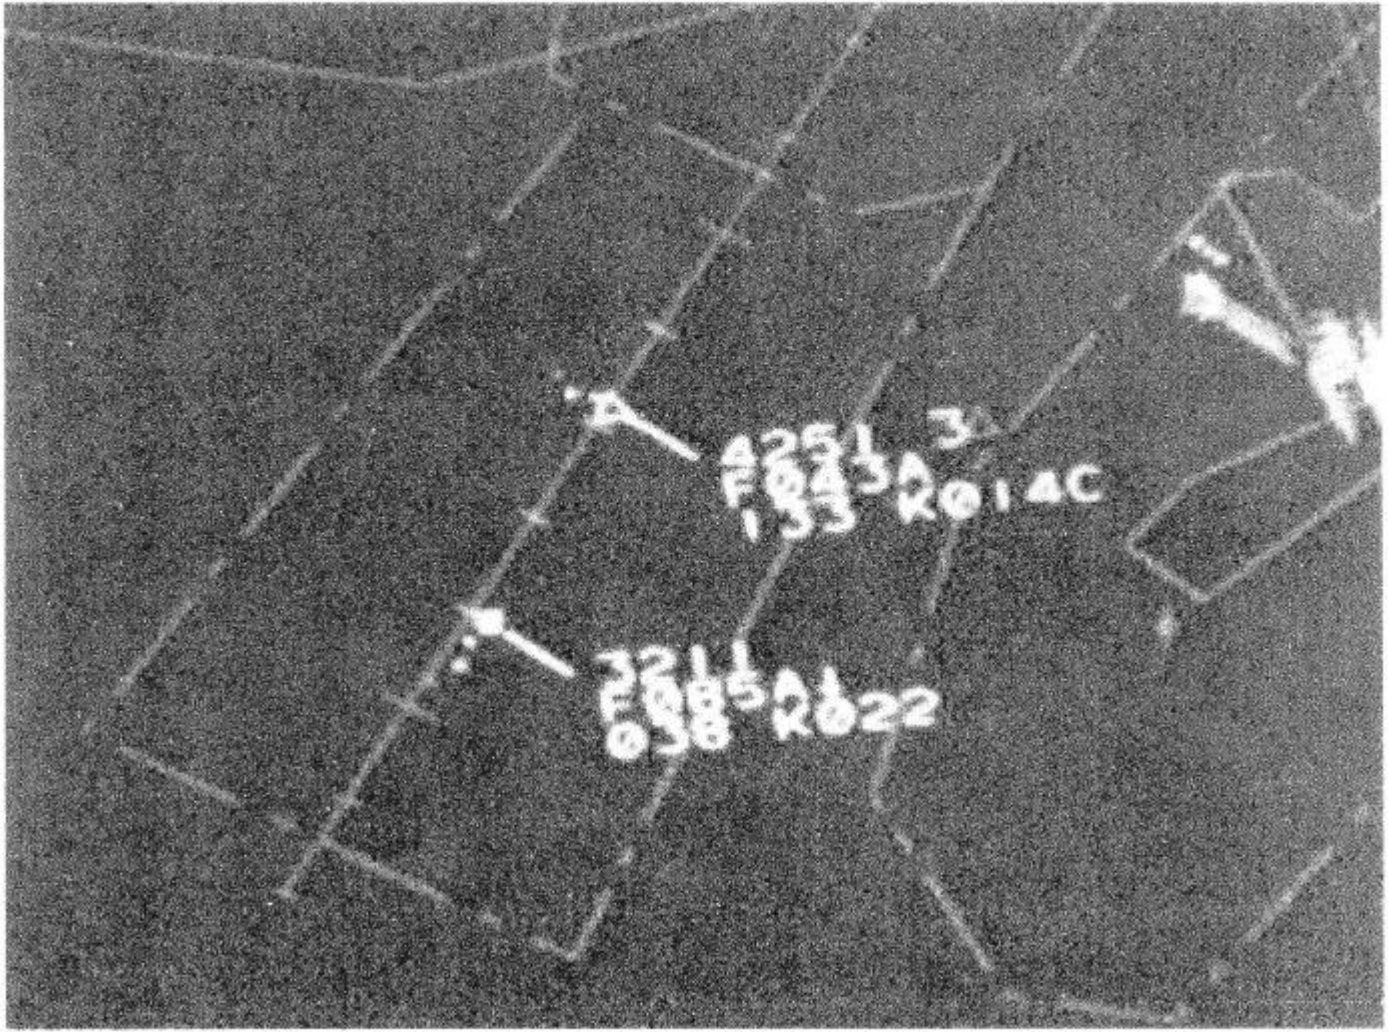
Radarbild

90 Sekunden später meldete sich die Besatzung mit "PAK is now passing 4500 IMC", während das Flugzeug die Anflugachse der Piste 04 von Emmen kreuzte. Das Wort "IMC" war unverständlich, der Verkehrsleiter im Turm verstand "climbing", so dass er annahm, das Flugzeug fliege steigend und VMC über das Gelände. Auch der Beamte, der später das Tonbandprotokoll erstellte, konnte den Ausdruck "IMC" erst nach wiederholtem Abhören und im Wissen um den Unfall verstehen. Aus diesem Grund fügte er im Tonbandprotokoll die Bemerkung "garbled" hinzu (vgl. Beilage 2, Seite 3 unten).

Der Flugverkehrsleiter des Kontrollturms Emmen konnte nicht wissen, dass die PH-DAK die 6000 ft/AMSL verlassen hatte und Richtung Gebirge absank. Er hatte im Turm keine Radaranzeige. Das Radar stand nur in einem vom Turm getrennten Radarraum zur Verfügung. Er und sein Kollege im Radarraum glaubten, ein VFR fliegender Pilot halte sich an die Regeln und fliege nicht in IMC. Auch als ihm sein Kollege aus dem Radarraum über Intercom mitteilte, dass die PH-DAK auf das "Mittagsgüpfli losgehe", sah der Flugverkehrsleiter vorerst keine Veranlassung zur Intervention. Er nahm an, dass das Flugzeug in VMC fliege und wusste nicht, dass es 6000 ft/AMSL verlassen hatte. Schliesslich war er gerade zu dieser Zeit mit militärischem Verkehr beschäftigt, der seine Aufmerksamkeit zum Teil absorbierte.

Letzte Position vor dem Unfall

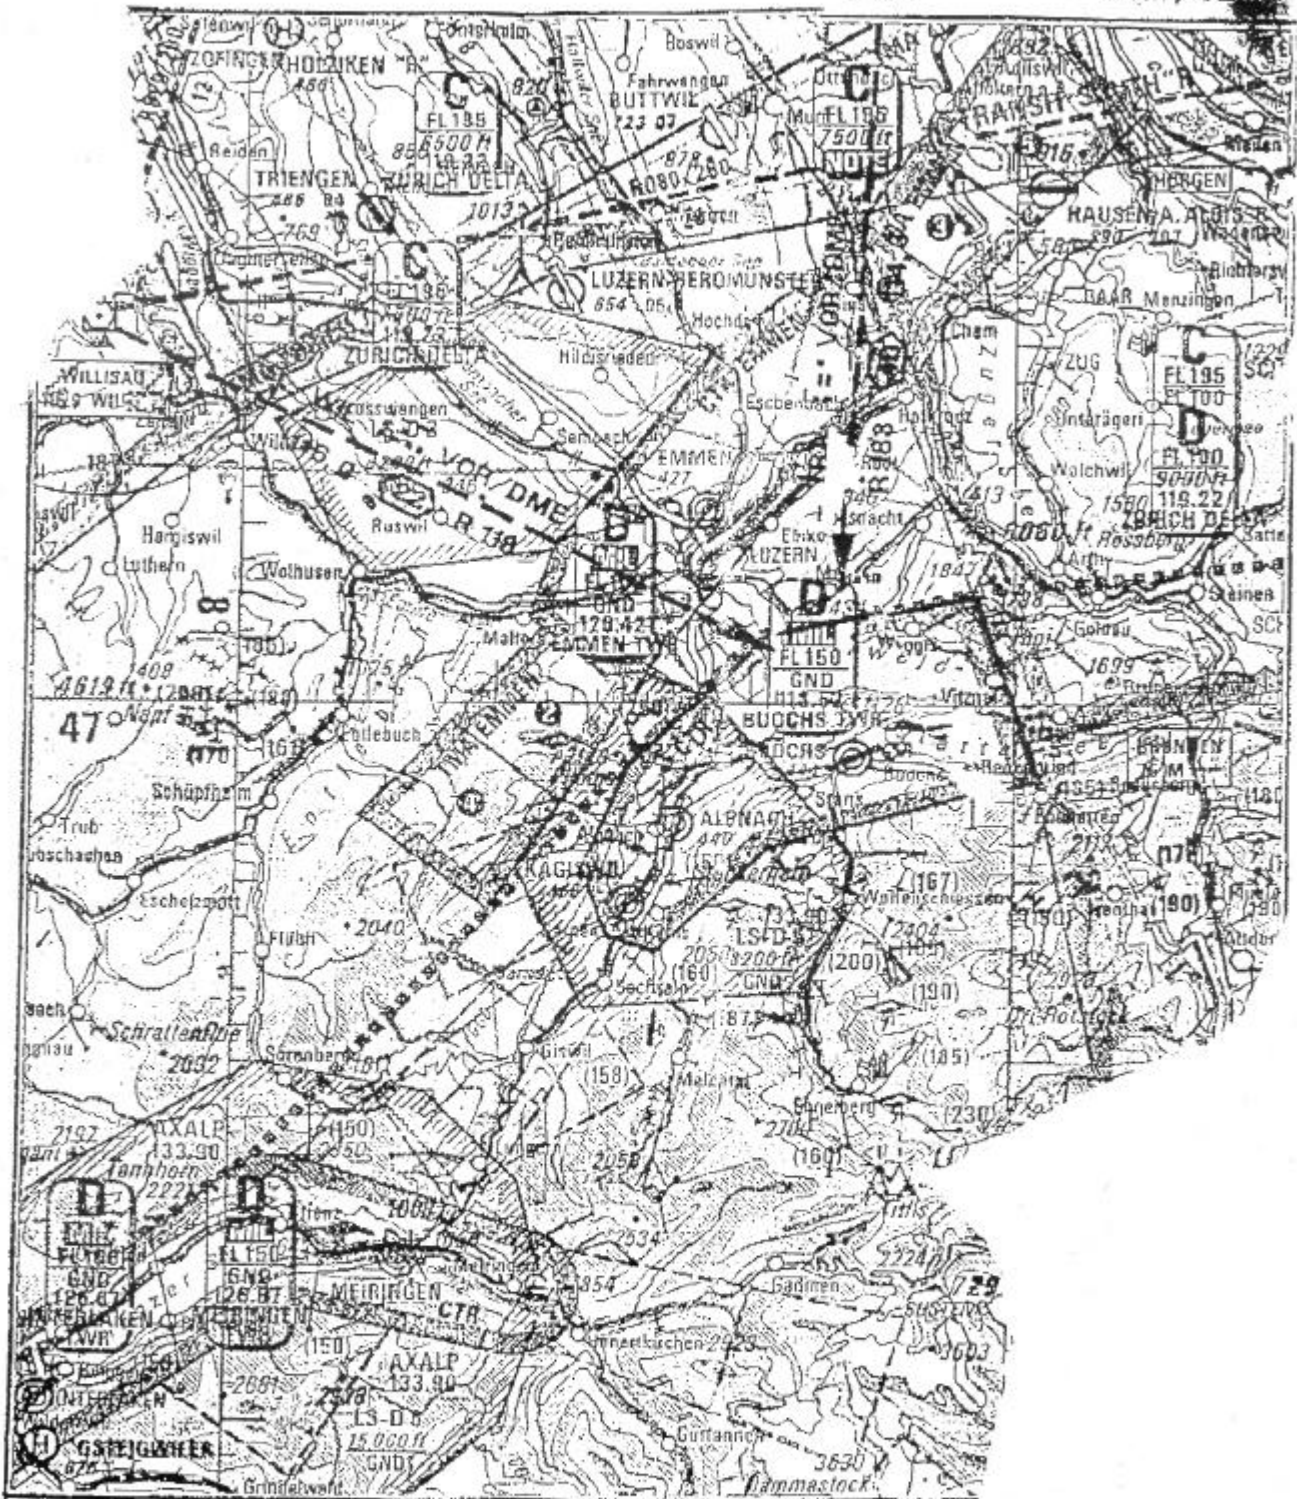
Kopie der im Wrack gefundenen Area Chart

- da die Lesbarkeit der Anflugkarte eher mittelmässig war, ist es möglich, dass die Zahlen des Radials falsch gelesen oder falsch auf den VOR-Empfänger übertragen wurden;
- Stress, ausgelöst durch einen Sinkflug in IMC in gebirgigem Gelände.

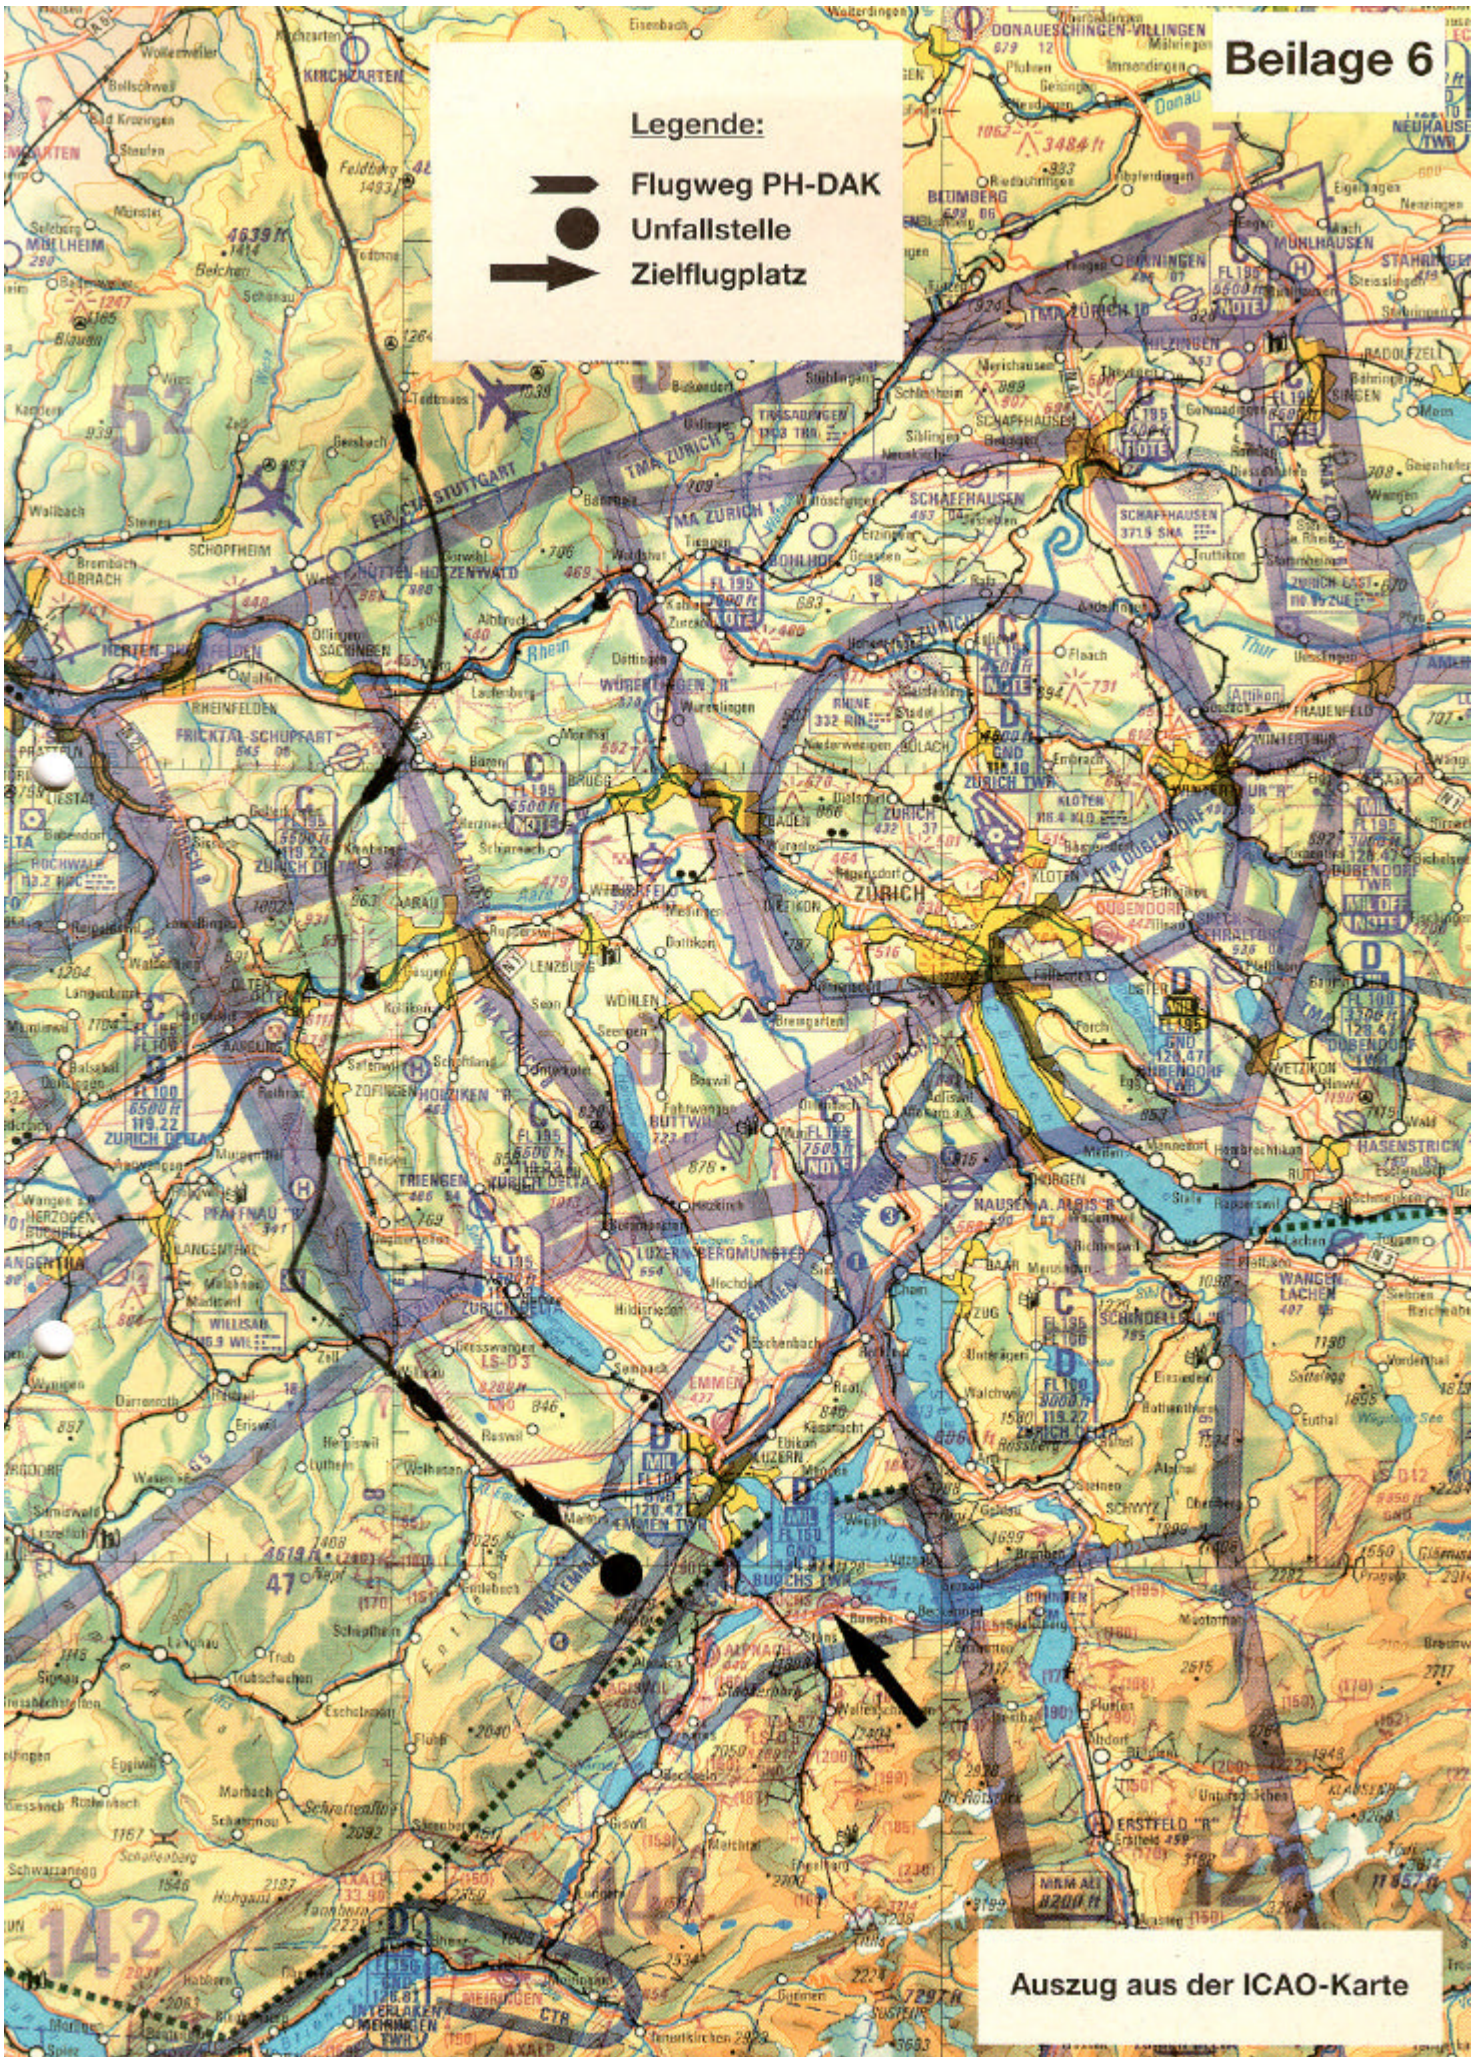
Kopie des im Wrack gefundenen Navigationsplans

Der Navigationsflugplan (Beilage 5) entbehrte wichtiger Informationen; vor allem fehlte der im Gebirge gelegene Zielflugplatz. Dieser war beiden Piloten unbekannt. Eine solche Flugvorbereitung ist unvollständig und unzweckmässig und führte bei den herrschenden Wetterbedingungen zwangsläufig zu einer gefährlichen Situation.
