Rapport final de la Commission fédérale d'enquête sur les accidents d'aéronefs

de l'avion Piper Super Cub Pa-18A HB-OPE

survenu le 29 janvier 1964

à Crans-sur-Sierre

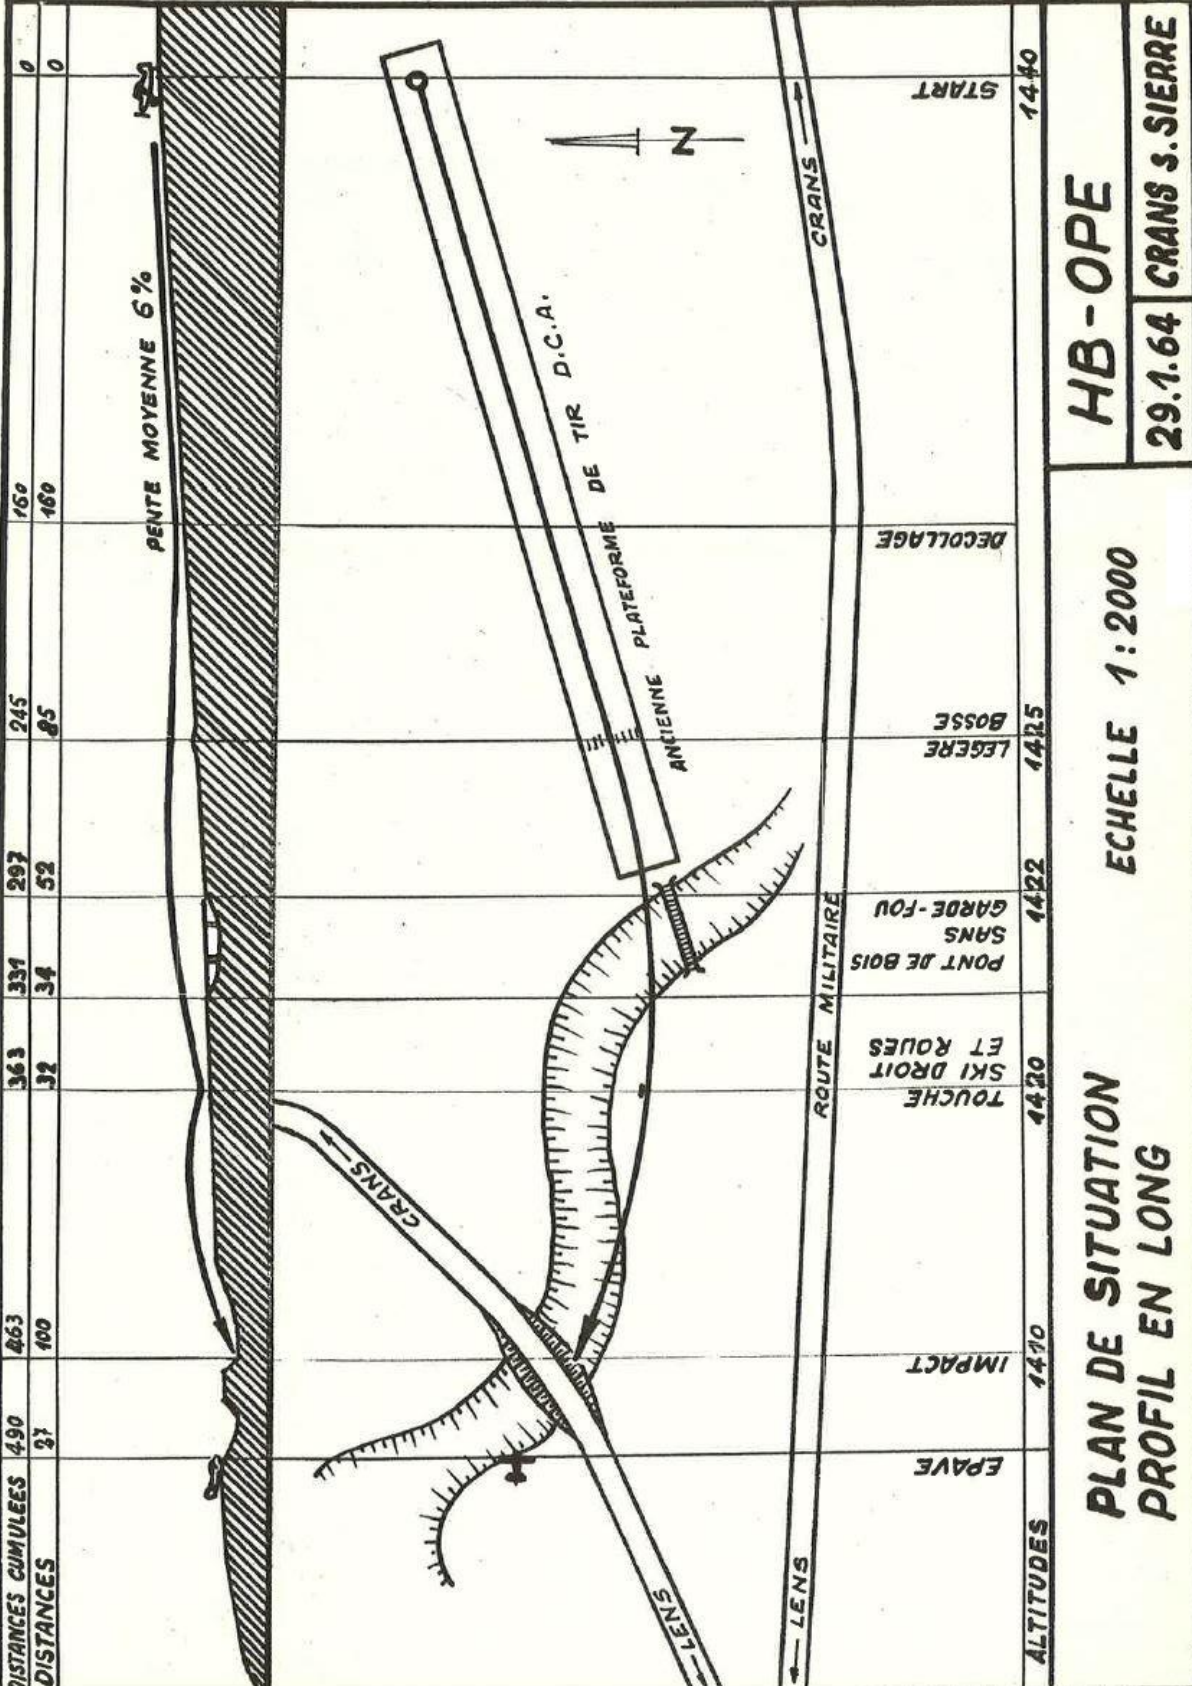
HB-OPE
29.1.64 CRANS S. SIERRE

Le lieu de l'accident se trouve à l'extrémité ouest de la
piste, traversée par une dépression du terrain, ressemblant à
un lit de ruisseau desséché, de 25 m de largeur moyenne et de
3 à 4 m de profondeur, traversée à son tour par la route en
remblai Lens-Crans.

32. Le décollage a lieu en direction ouest à 1139 HEC. Le moteur répond bien, et l'avion décolle normalement au bout de 130 m environ. A quelques mètres de hauteur, le pilote constate une perte de puissance. Il rend aussitôt la main et touche le sol après avoir passé la dépression au bout de la piste. L'avion rebondit sur 100 m et bute avec la pointe des skis au pied du talus de la route en remblai qui traverse la dépression de terrain. Le train est fauché, roues et skis sont

repliés du côté droit, l'avion passe au-dessus de la route, où l'hélice est arrachée, et s'arrête sur une bosse à 30 m environ après avoir effectué un demi-tour à droite.
