# **Schlussbericht des Büros für Flugunfalluntersuchungen**

des Segelflugzeuges ASW 24, HB-3124

vom 25. August 1998

am Piz Mezzaun – Val Chamuera/La Punt-Chamues-ch/GR

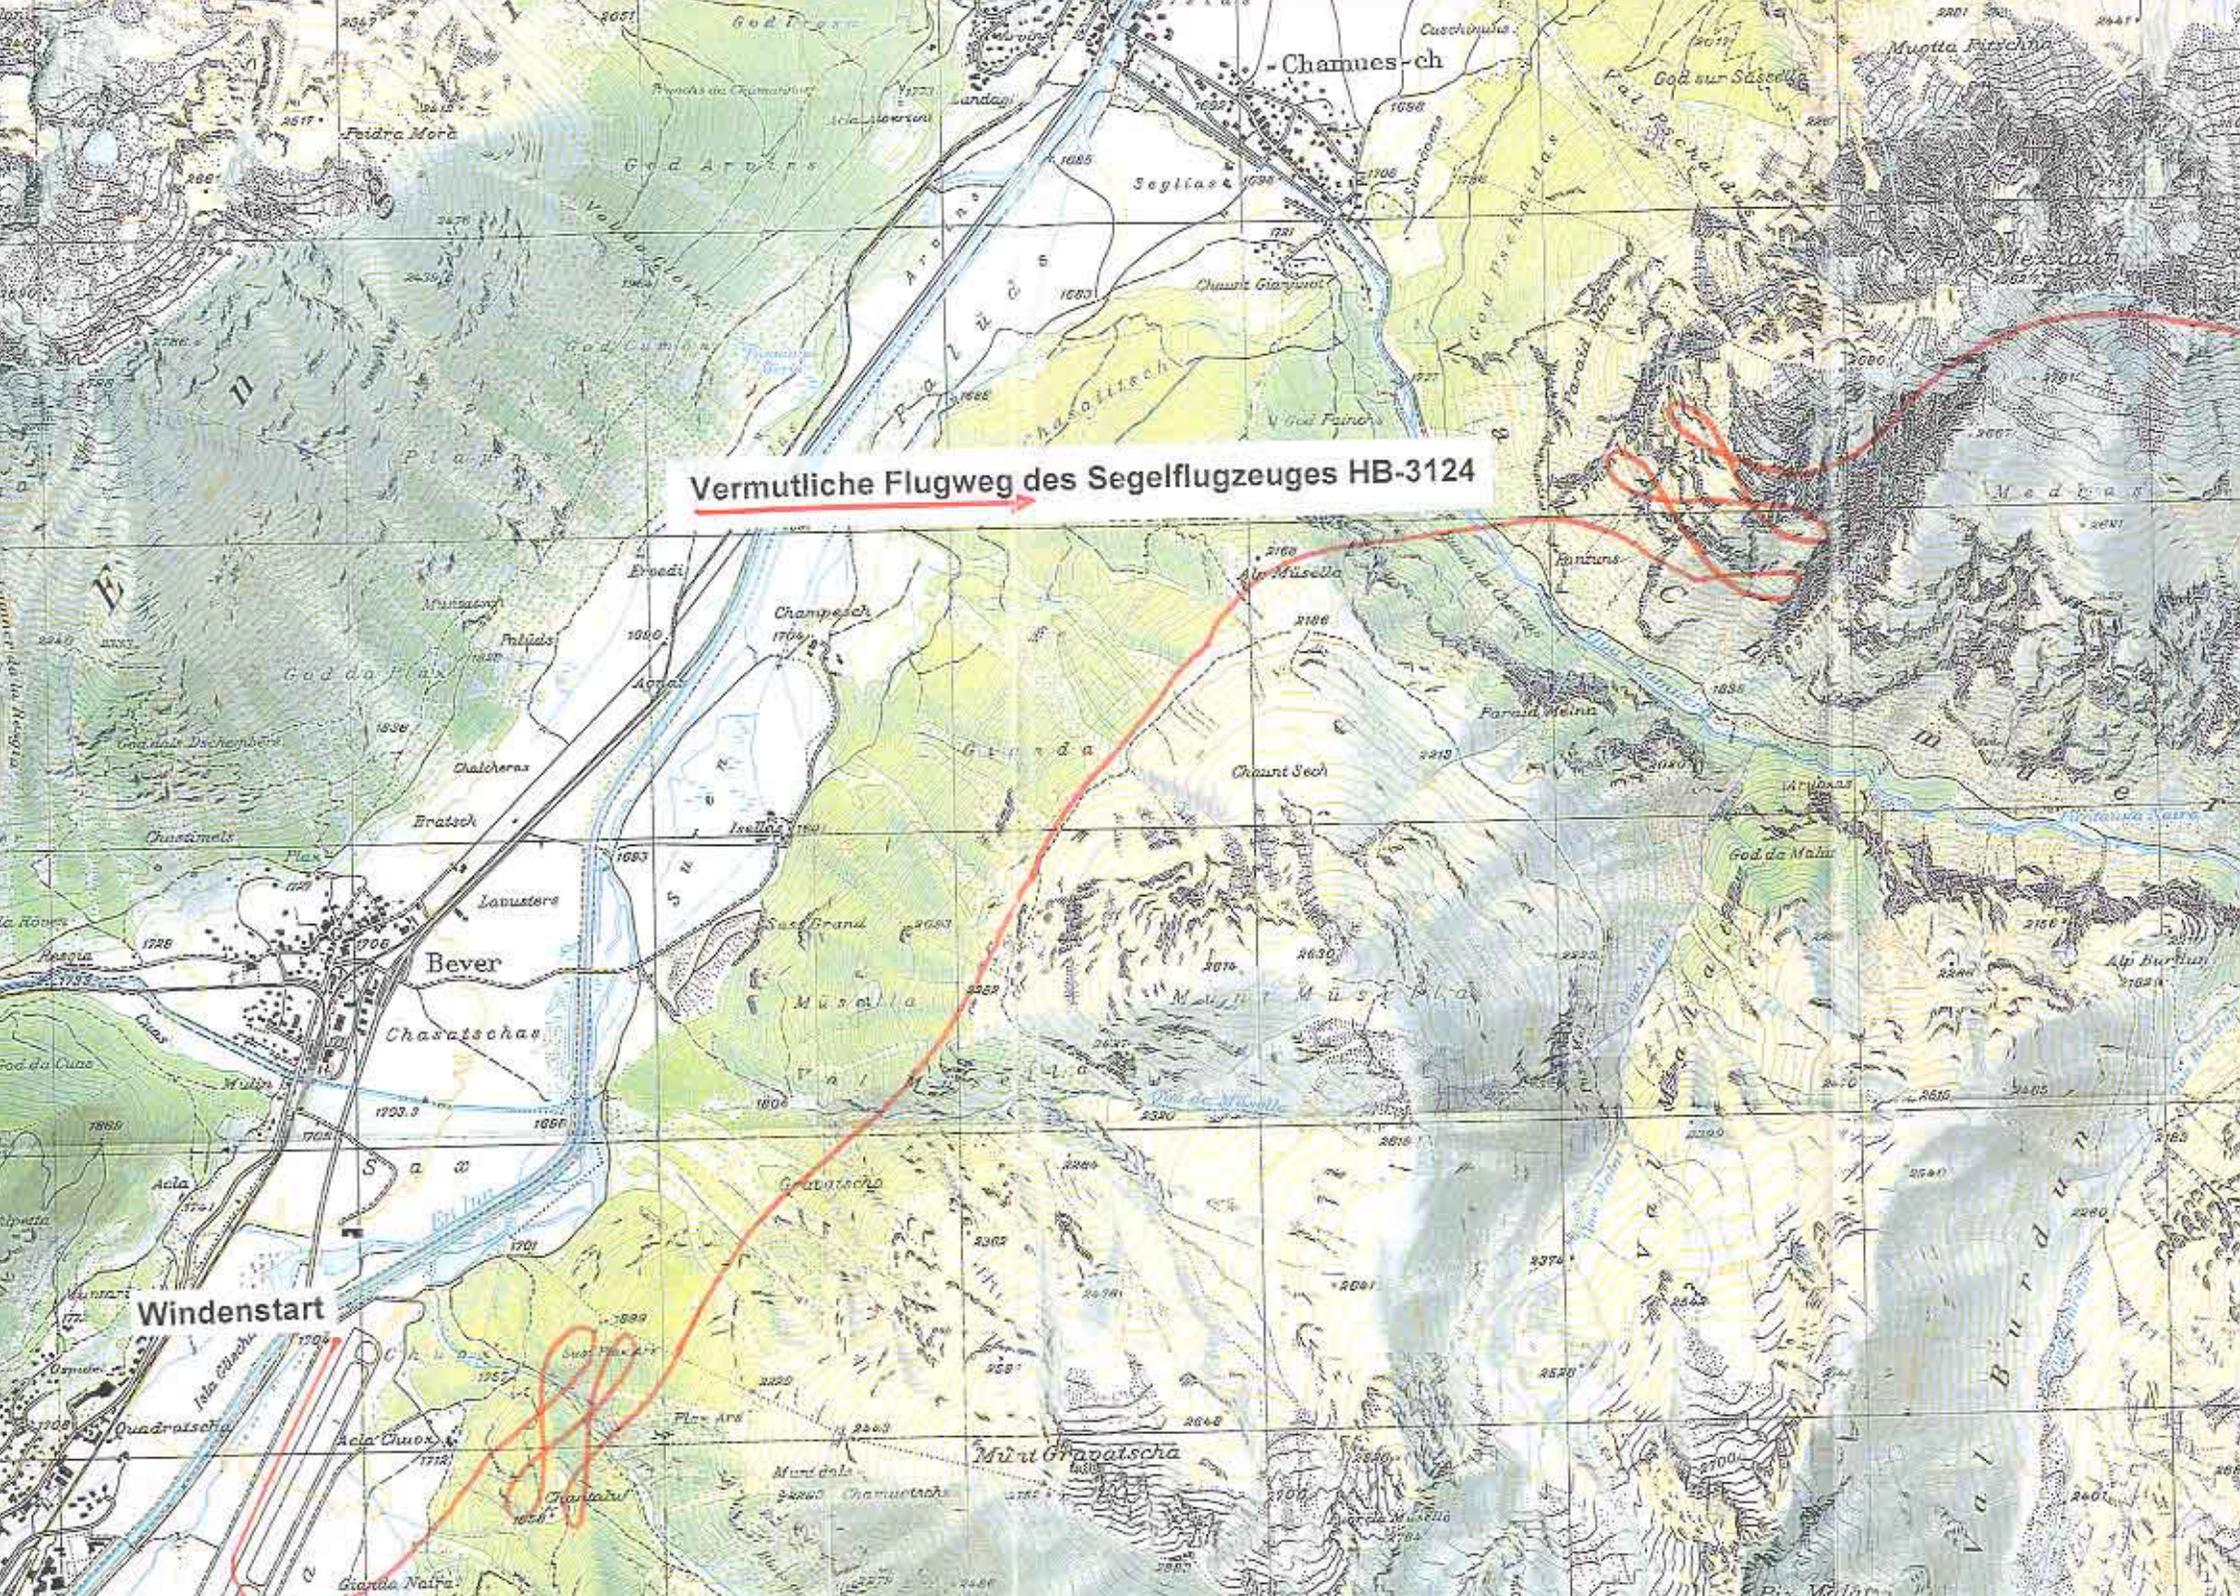
Vermutliche Flugweg des Segelflugzeuges HB-3124

Als der Pilot östlich des Flugfeldes über dem Gebiet Munt Gravatscha Höhe gewonnen hatte, flog er vermutlich dem Inn entlang nach Nordosten Richtung La Punt-Chamues-ch (siehe Beilagen 1 und 2). Ziel dürfte die nach SSO gewandte, sonnenbeschienene Felswand des Piz Mezzaun gewesen sein, die für günstige Aufwinde bekannt ist.

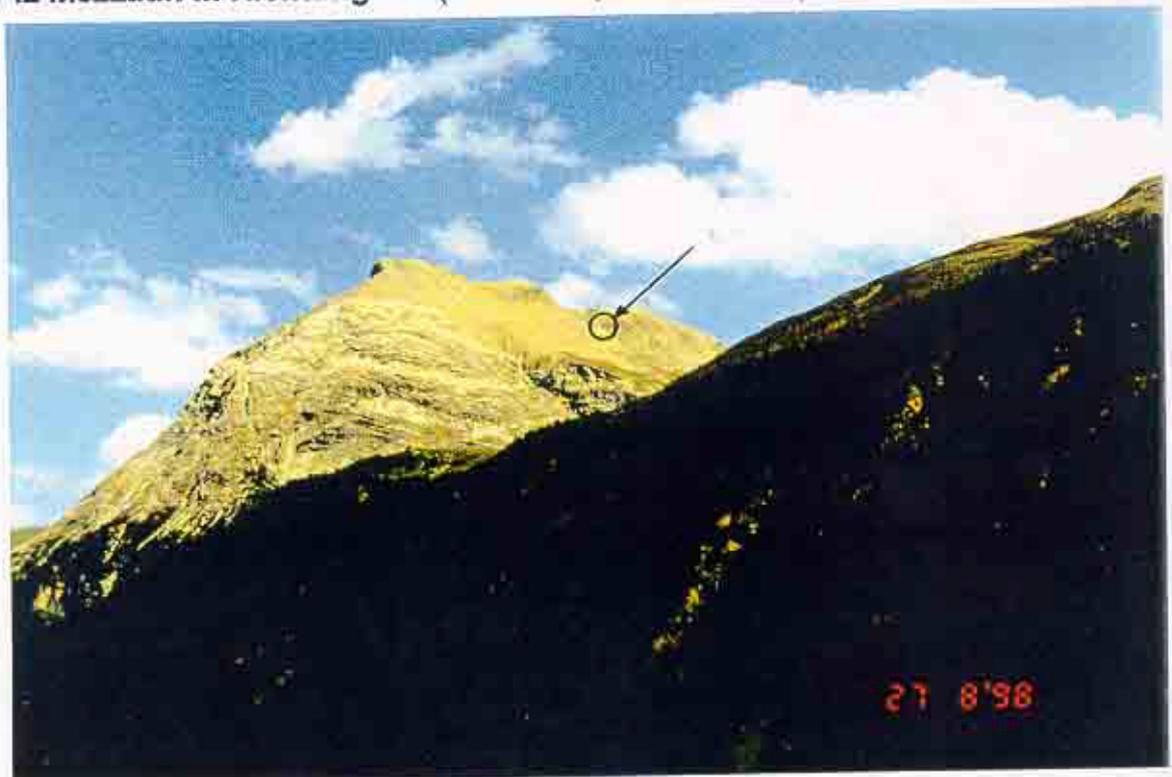
Unfallstelle im Val Chamuera, unmittelbar unter dem Grat, auf 2'900 m.ü.M.

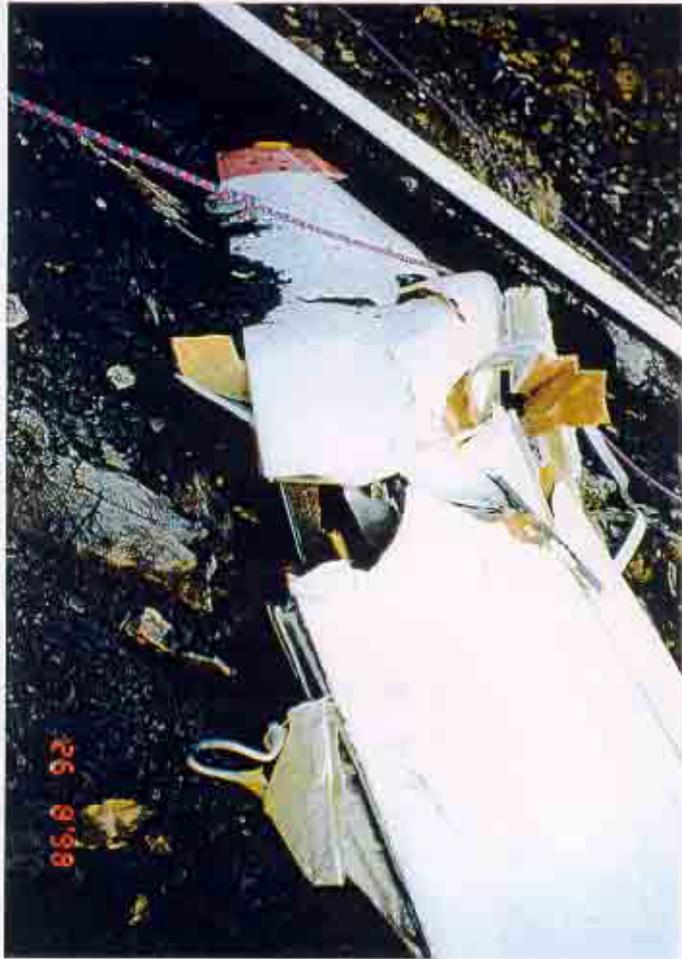
Wahrscheinlich touchierte die linke Tragfläche der HB-3124 das Gelände zuerst, der Pilot verlor anschliessend die Kontrolle über das Segelflugzeug.

Linke Tragfläche mit Bruchstelle

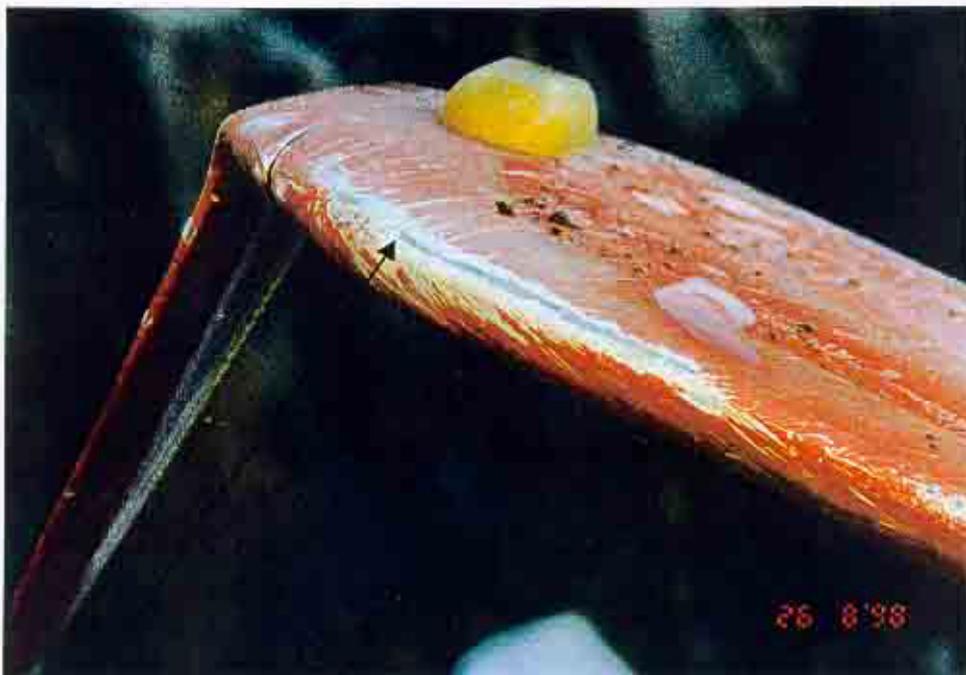
Endteil der linken Tragfläche

Aufgerissene Vorderkante. Im Riss waren Steinsplitter feststellbar.

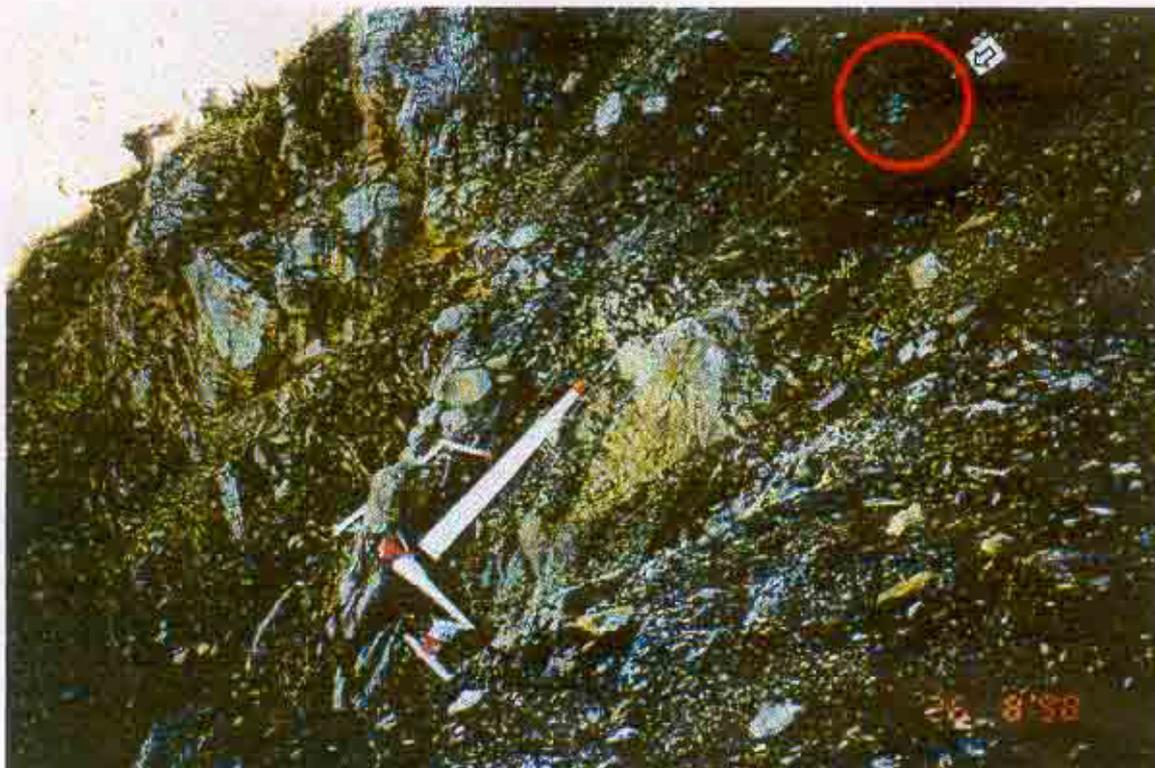
**Endlage des Flugzeuges** (Lichtbild anl. Begehung mit BFU)

Aufschlagstelle auf den steilen Geröllhang, nachdem das Flugzeug mit der linken Tragfläche Bodenberührung bekommen hatte und ausser Kontrolle geraten war.
