Schlussbericht des Büros für Flugunfalluntersuchungen

des Flugzeuges DC-3, HB-ISB

vom 21. November 1998

auf dem Flughafen Lugano-Agno

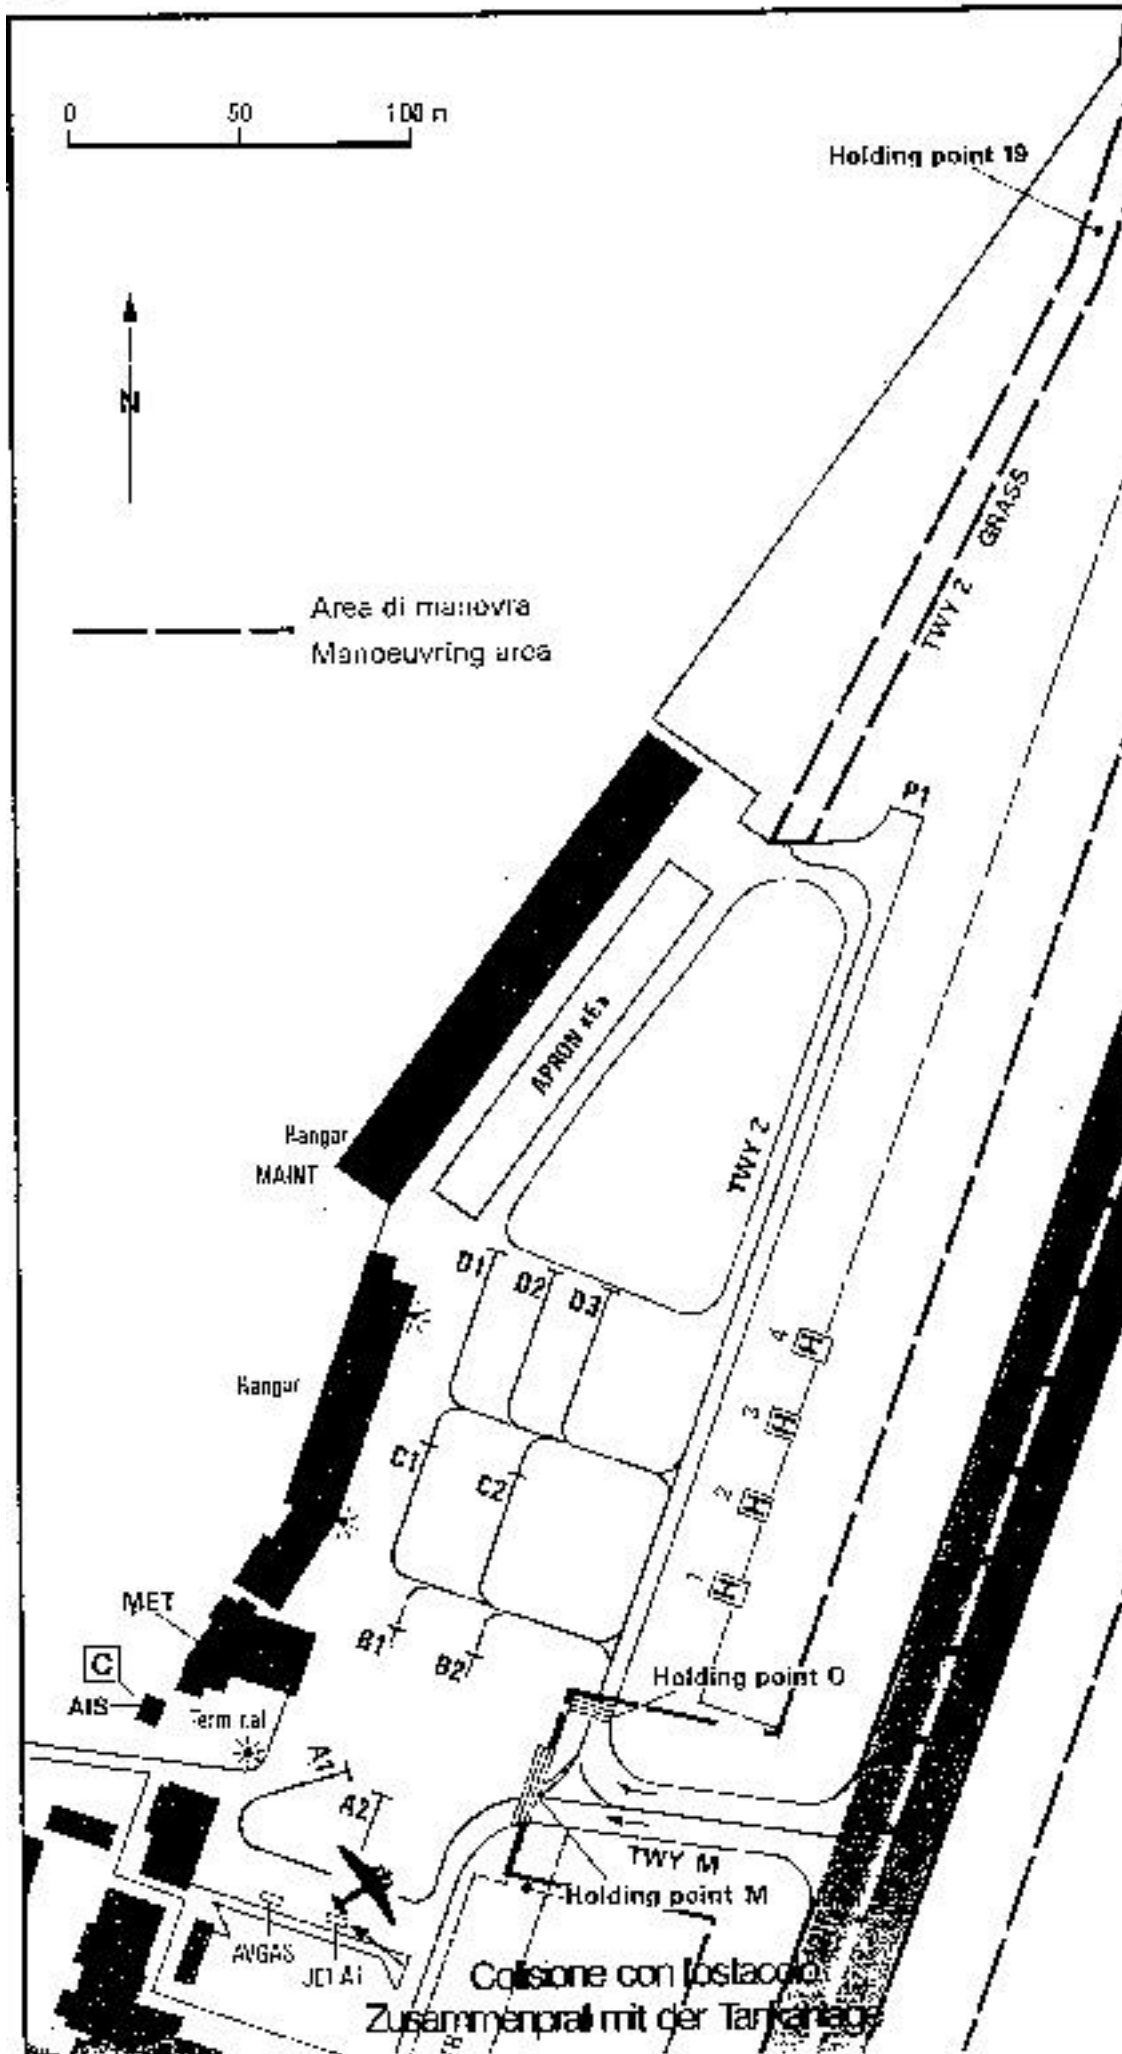
ACFT PRKG

- Die Abstell-/Parkfläche ist nicht für alle Flugzeuge gross genug ausgelegt. Durch die gelben Leitlinien, die zu den jeweiligen Parkfeldern führen, werden gewisse Flugzeugtypen in ihrer Manövrierefreiheit eingeschränkt.
- Aus der für den Flughafen Lugano-Agno geltenden Dienstanweisung Nr. 1 vom 24. Oktober 1997:

- der zu eng bemessene Abstellplatz für ein Flugzeug in der Grösse einer DC-3C.
