Schlussbericht des Büros für Flugunfalluntersuchungen

des Flugzeuges Gulfstream Commander 690C, N24A

vom 26. Februar 1999

auf dem Flughafen Zürich, Piste 14

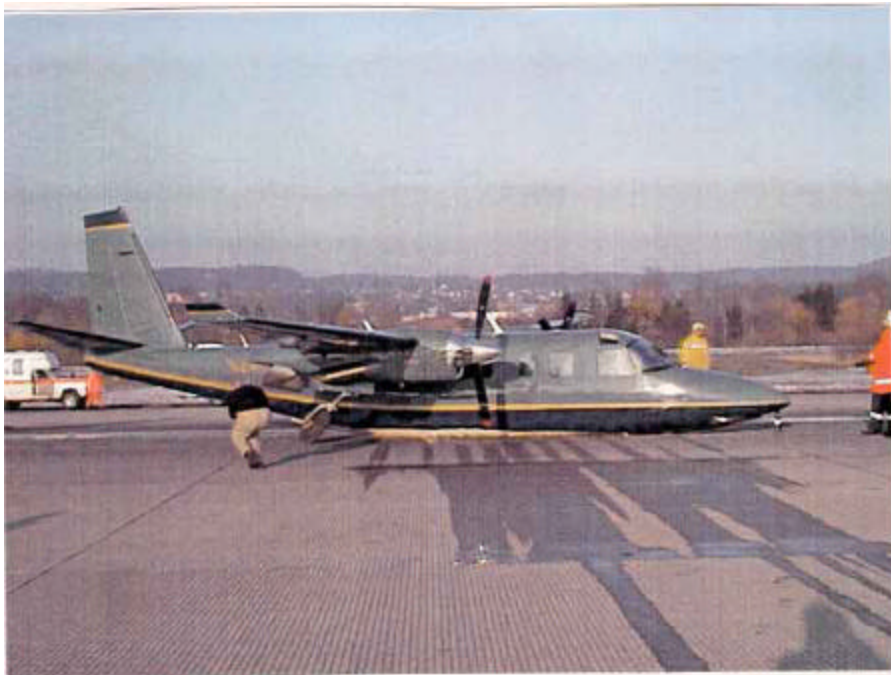
ATC Zürich führte das Flugzeug um ca. 1535 Uhr in den Warteraum EKRON. Auf der Piste 14 wurde in der Zwischenzeit ein rund 900 m langer und 17 m breiter Schaumteppich ausgelegt. Der Anflug zur Landung unter guten Wetterbedingungen gestaltete sich normal. Unter Anwendung der Notverfahren führte der Pilot mit eingezogenem Fahrwerk die Landung auf der Piste 14 durch. Das Aufsetzen auf dem Schaumteppich erfolgte weich und in der Pistenachse. Um 1635 Uhr kam das Flugzeug ca. 50 m nach dem Ende des Schaumteppichs und leicht nach rechts abgedreht zum Stillstand.

Die Insassen konnten das Flugzeug unverletzt verlassen. An der Rumpfunterseite und am rechten Fahrwerkbein entstanden erhebliche Schäden. Drittschäden, ausser der Verschmutzung der Piste, sind nicht zu beklagen.

Endlage des Flugzeuges
