Rapport Final **du Bureau d'enquêtes sur** **les accidents d'aviation**

de l'hélicoptère Lama SA315B, HB-XMR

du 22 janvier 1998

à Lausanne

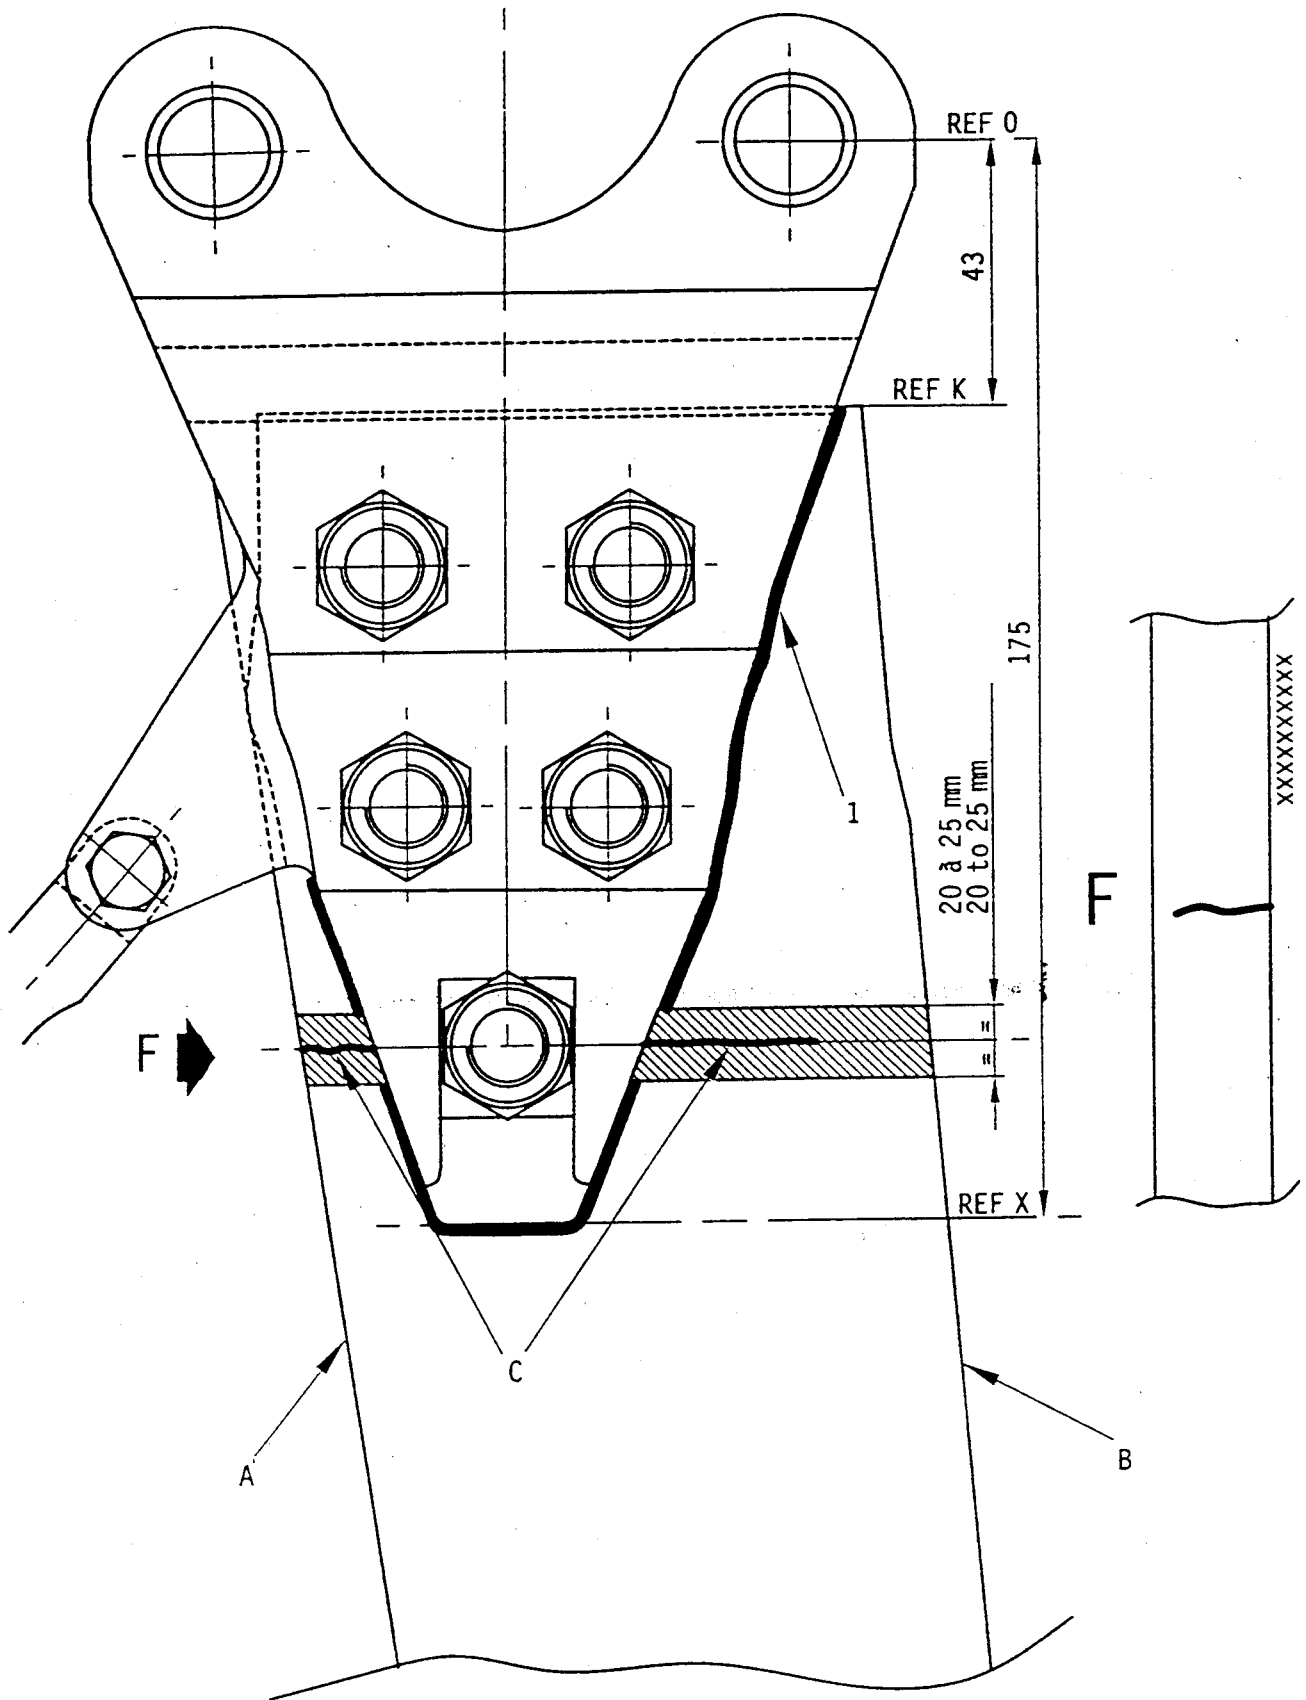
FIGURE 1

Comme la ferrure recouvre une grande partie du longeron, cette anomalie n'est détectable qu'à partir du moment où la fissure dépasse la zone enfermée par l'attache métallique. En effet, cet assemblage de grande précision n'est pas démontable et aucun contrôle n'est possible au rayon de raccordement de l'alésage. Toutefois, la face inférieure de la pale no 11439 présentait deux fissures d'une longueur respective de 32 et 48 mm de chaque côté de la ferrure d'attache avant le dernier démarrage de la turbine (annexe 1). Ces deux défauts n'étaient pratiquement pas décelables lors d'un contrôle de routine.
