Rapporto Finale dell'Ufficio d'inchiesta sugli infortuni aeronautici

dell'aliante Grob G-103A Twin II Acro, HB-1605

del 10 aprile 1999

a Claro/TI (zona Teisa)

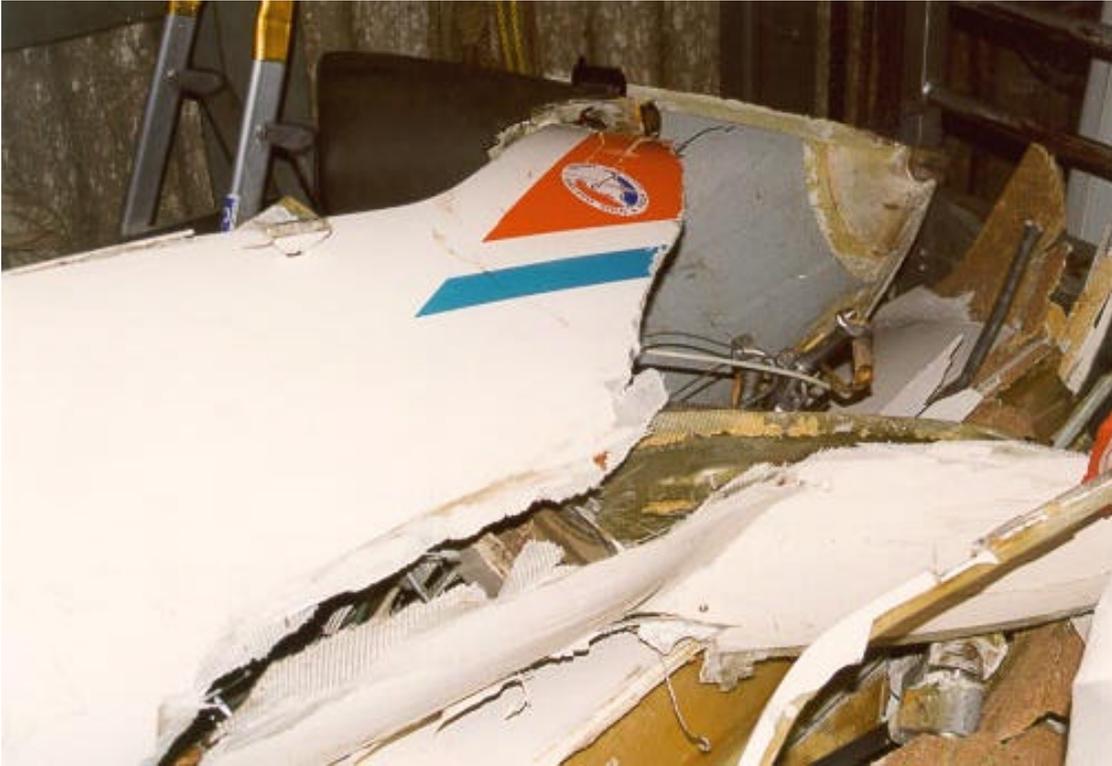
Allegato No 2

- La batteria, fissata dietro la testa dell'occupante posteriore, ha strappato i ganci del supporto ed è stata proiettata fuori dall'aliante.
- Nella parte anteriore della fusoliera, i due semigusci si sono scollati partendo dalla punta (Allegato N° 2). Questo scollamento ha favorito lo schiacciamento della parte anteriore destra, spingendo il cruscotto contro il passeggero.

Parte anteriore della fusoliera scollata in seguito all'urto

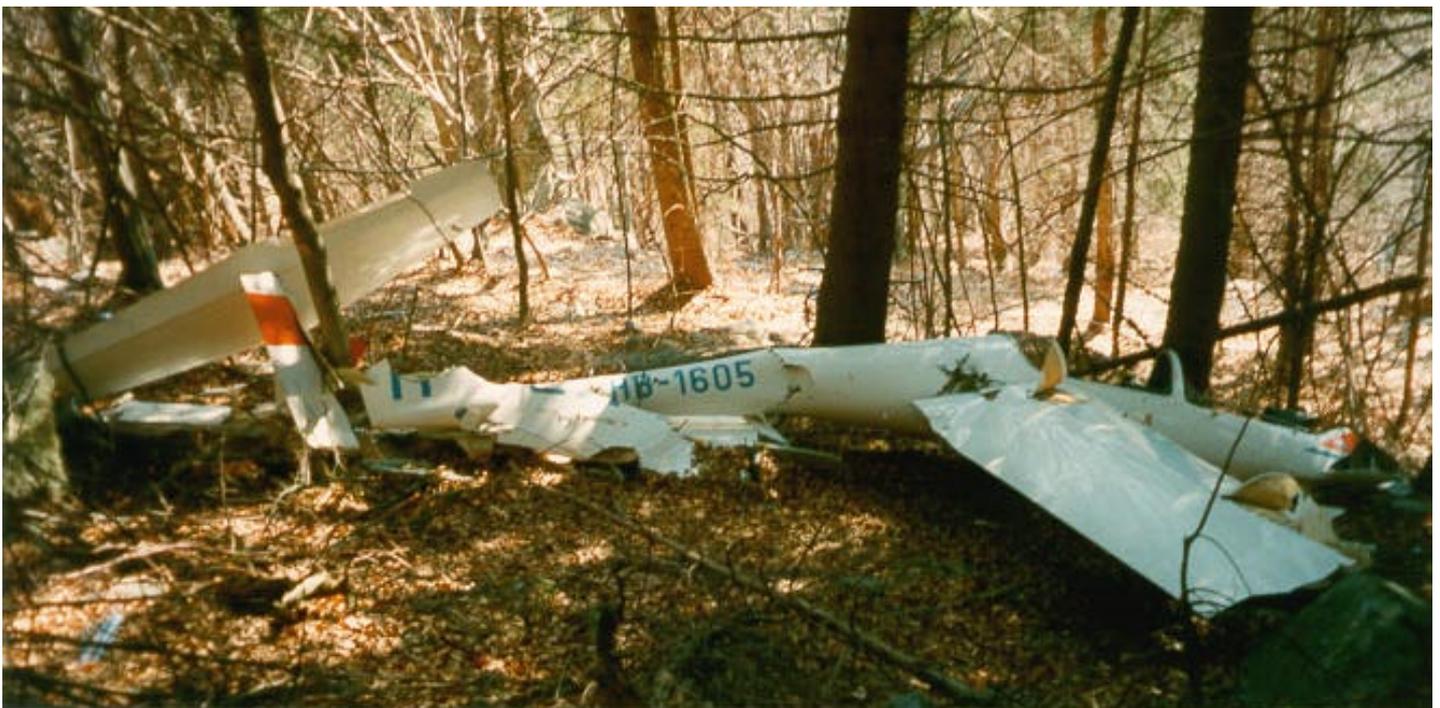
Posizione finale del relitto
