Rapporto Finale dell'Ufficio d'inchiesta sugli infortuni aeronautici

dell'elicottero SA315B Lama, HB-XXS

del 28 agosto 1999

a Crippio, Alpe del Corgell/TI

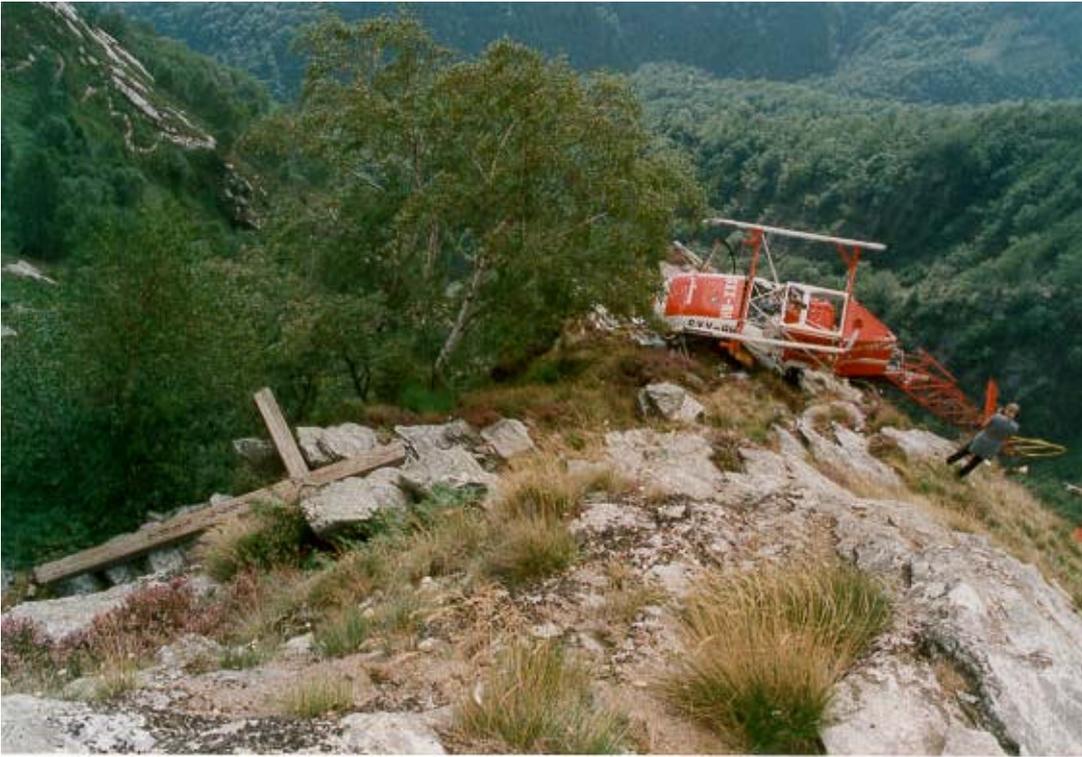
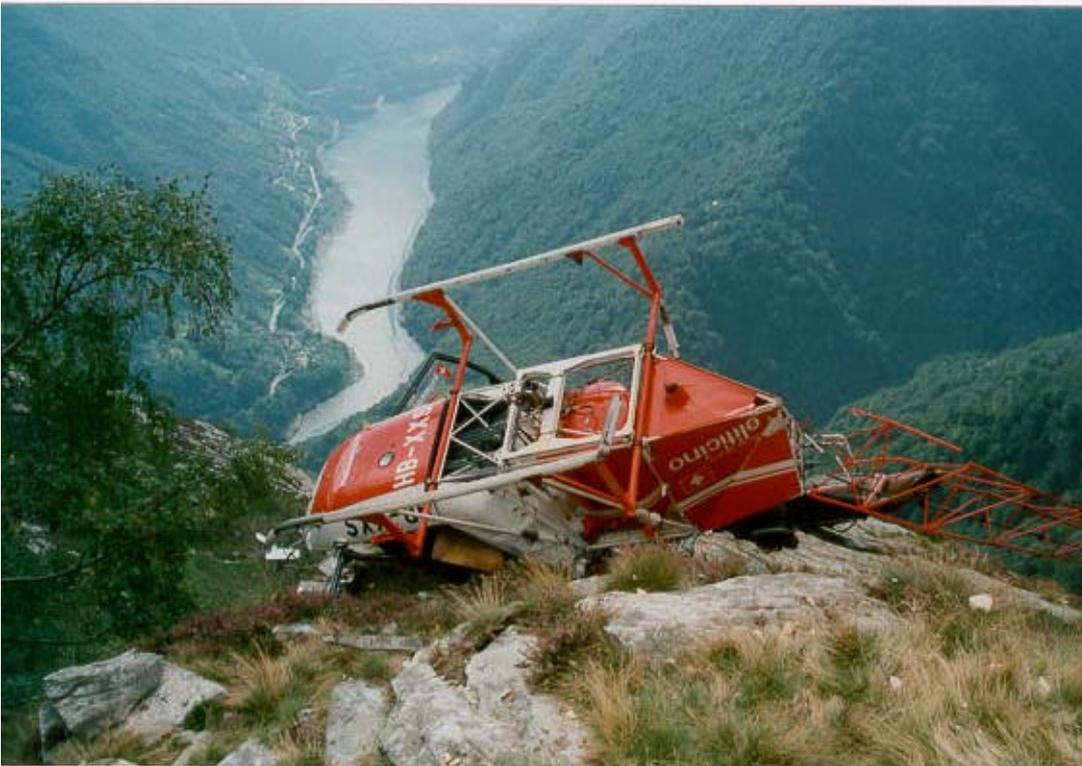
L'elicottero entra in controrotazione, urta la parete con la fusoliera, cade in avanti, si capovolge e si ferma in bilico su uno sperone di roccia (Allegato N° 1). Il pilota rimane appeso alle cinture di sicurezza mentre i due passeggeri, non allacciati, vengono sbalzati dai loro sedili. Appena percepito il rumore della collisione, l'assistente di volo si getta dallo sperone roccioso ed atterra alcuni metri più in basso, fortunatamente incolume.

Unto d'arresto del relitto

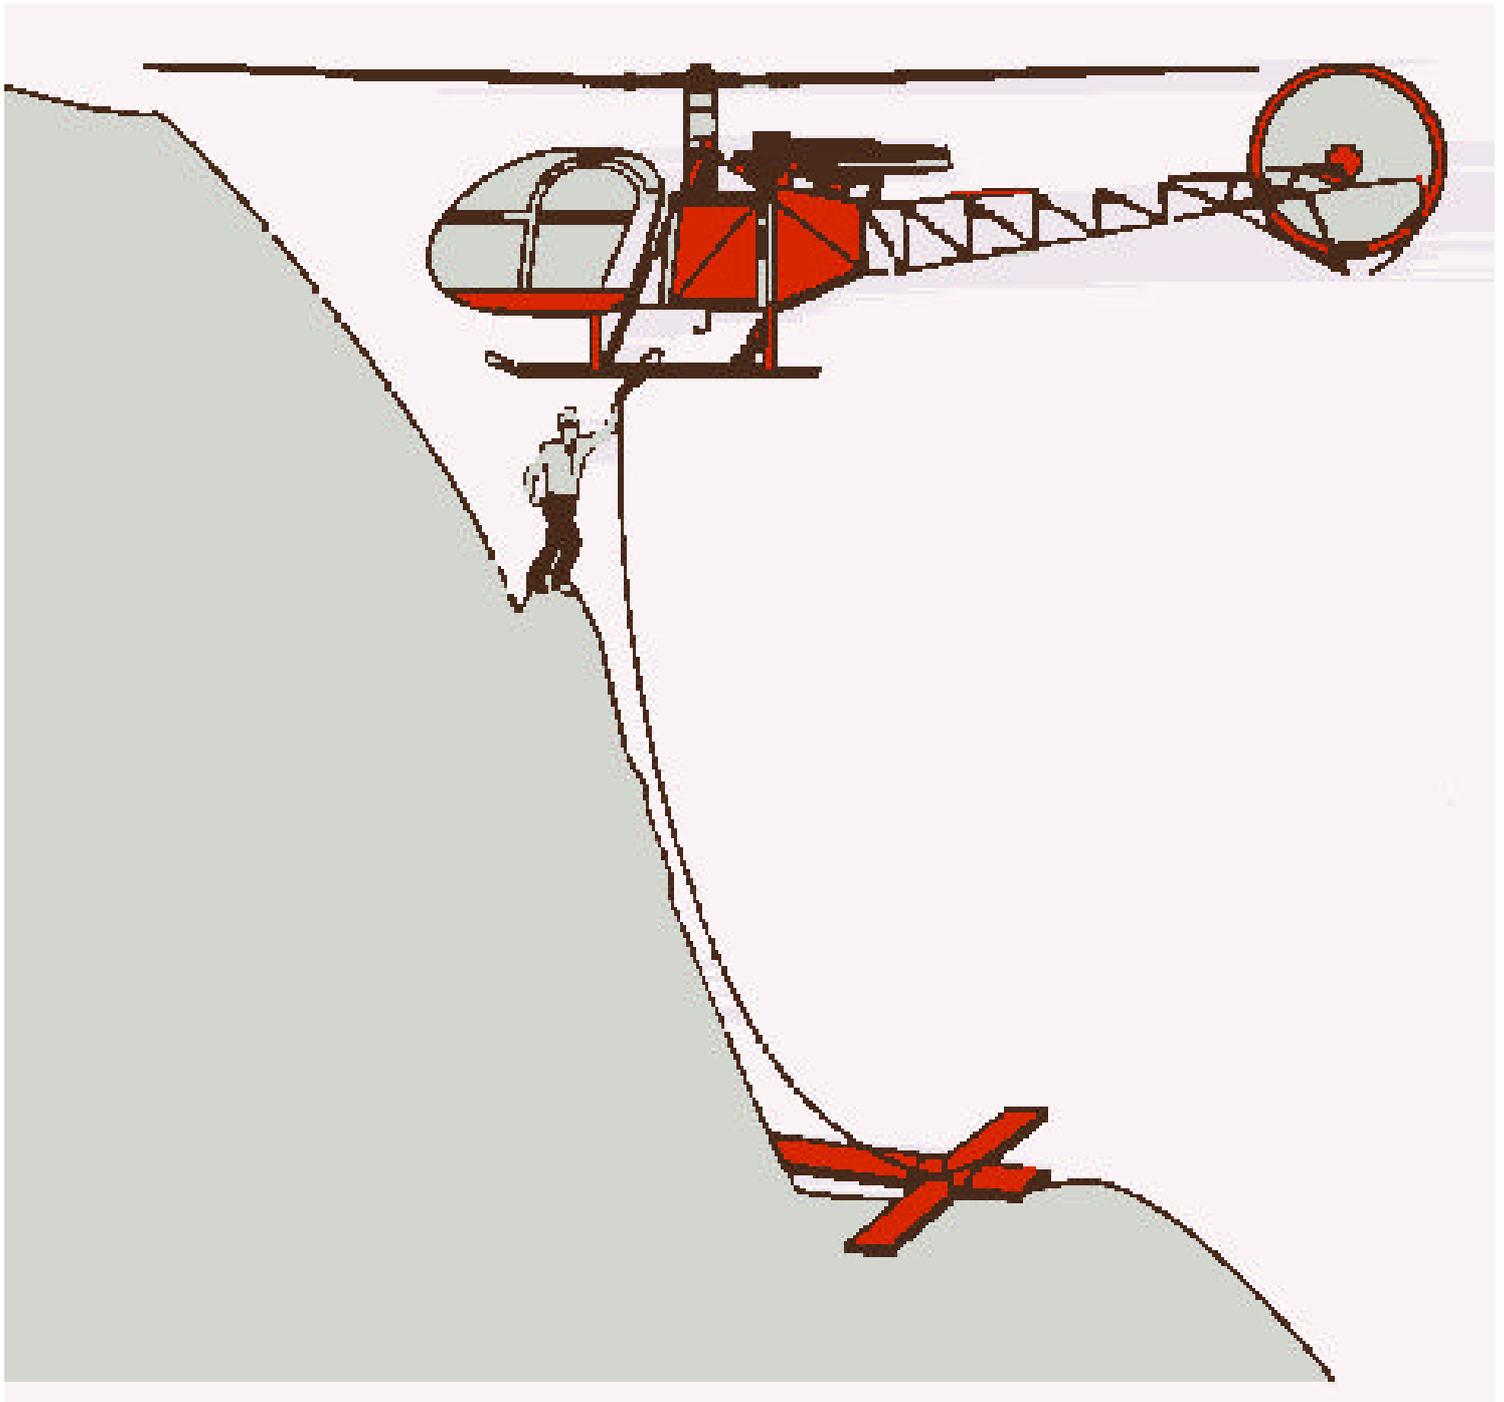
Durante la salita da Corippo al Monte Corgell, il pilota effettua un sorvolo di ricognizione del luogo dove giace la croce da recuperare ed in seguito atterra all'Alpe Corgell. Giudicando l'intervento di facile esecuzione, rinuncia ad un'ispezione approfondita in loco ed ordina all'assistente di volo di procedere all'imbracatura della croce per un aggancio diretto al gancio baricentrico. A detta dell'assistente, questa procedura viene utilizzata correntemente in quanto meno laboriosa. La lunghezza totale della corda e del cavo è di 9,50 m mentre il dislivello tra il punto ove giace la croce ed il pianoro sovrastante è di circa 11,00. Per questa ragione, l'assistente di volo si arrampica su uno sperone di roccia a metà percorso e si sporge per procedere all'aggancio m (Allegato N° 2).

La parete essendo molto ripida, il pilota è obbligato ad avvicinarsi oltre il limite di sicurezza. Quando abbassa lo sguardo per guardare nello specchio ventrale, perde di vista le pale del rotore che collidono con la roccia.

L'assistente di volo si trova sullo sperone di roccia, in posizione scomoda e pericolosa concentrato nell'operazione di aggancio. Egli non si avvede del pericolo rappresentato dalla vicinanza delle pale del rotore alla roccia fino al momento dell'urto.

Schizzo indicativo sulle modalità di recupero della croce da parte dell' HB-XXS

L'aggancio di carichi direttamente al gancio baricentrico dovrebbe essere limitato alle zone prive di ostacoli.

Gli importanti compiti assegnati all'assistente di volo dovrebbero essere subordinati ad un'istruzione approfondita.

Bisogna vagliare l'opportunità di proibire la permanenza di passeggeri a bordo, durante il trasporto di carichi esterni.
