Schlussbericht des Büros für Flugunfalluntersuchungen

über den Unfall

des Flugzeuges P-51 Mustang, HB-RCW
vom 3. September 1998
in Erstfeld / UR

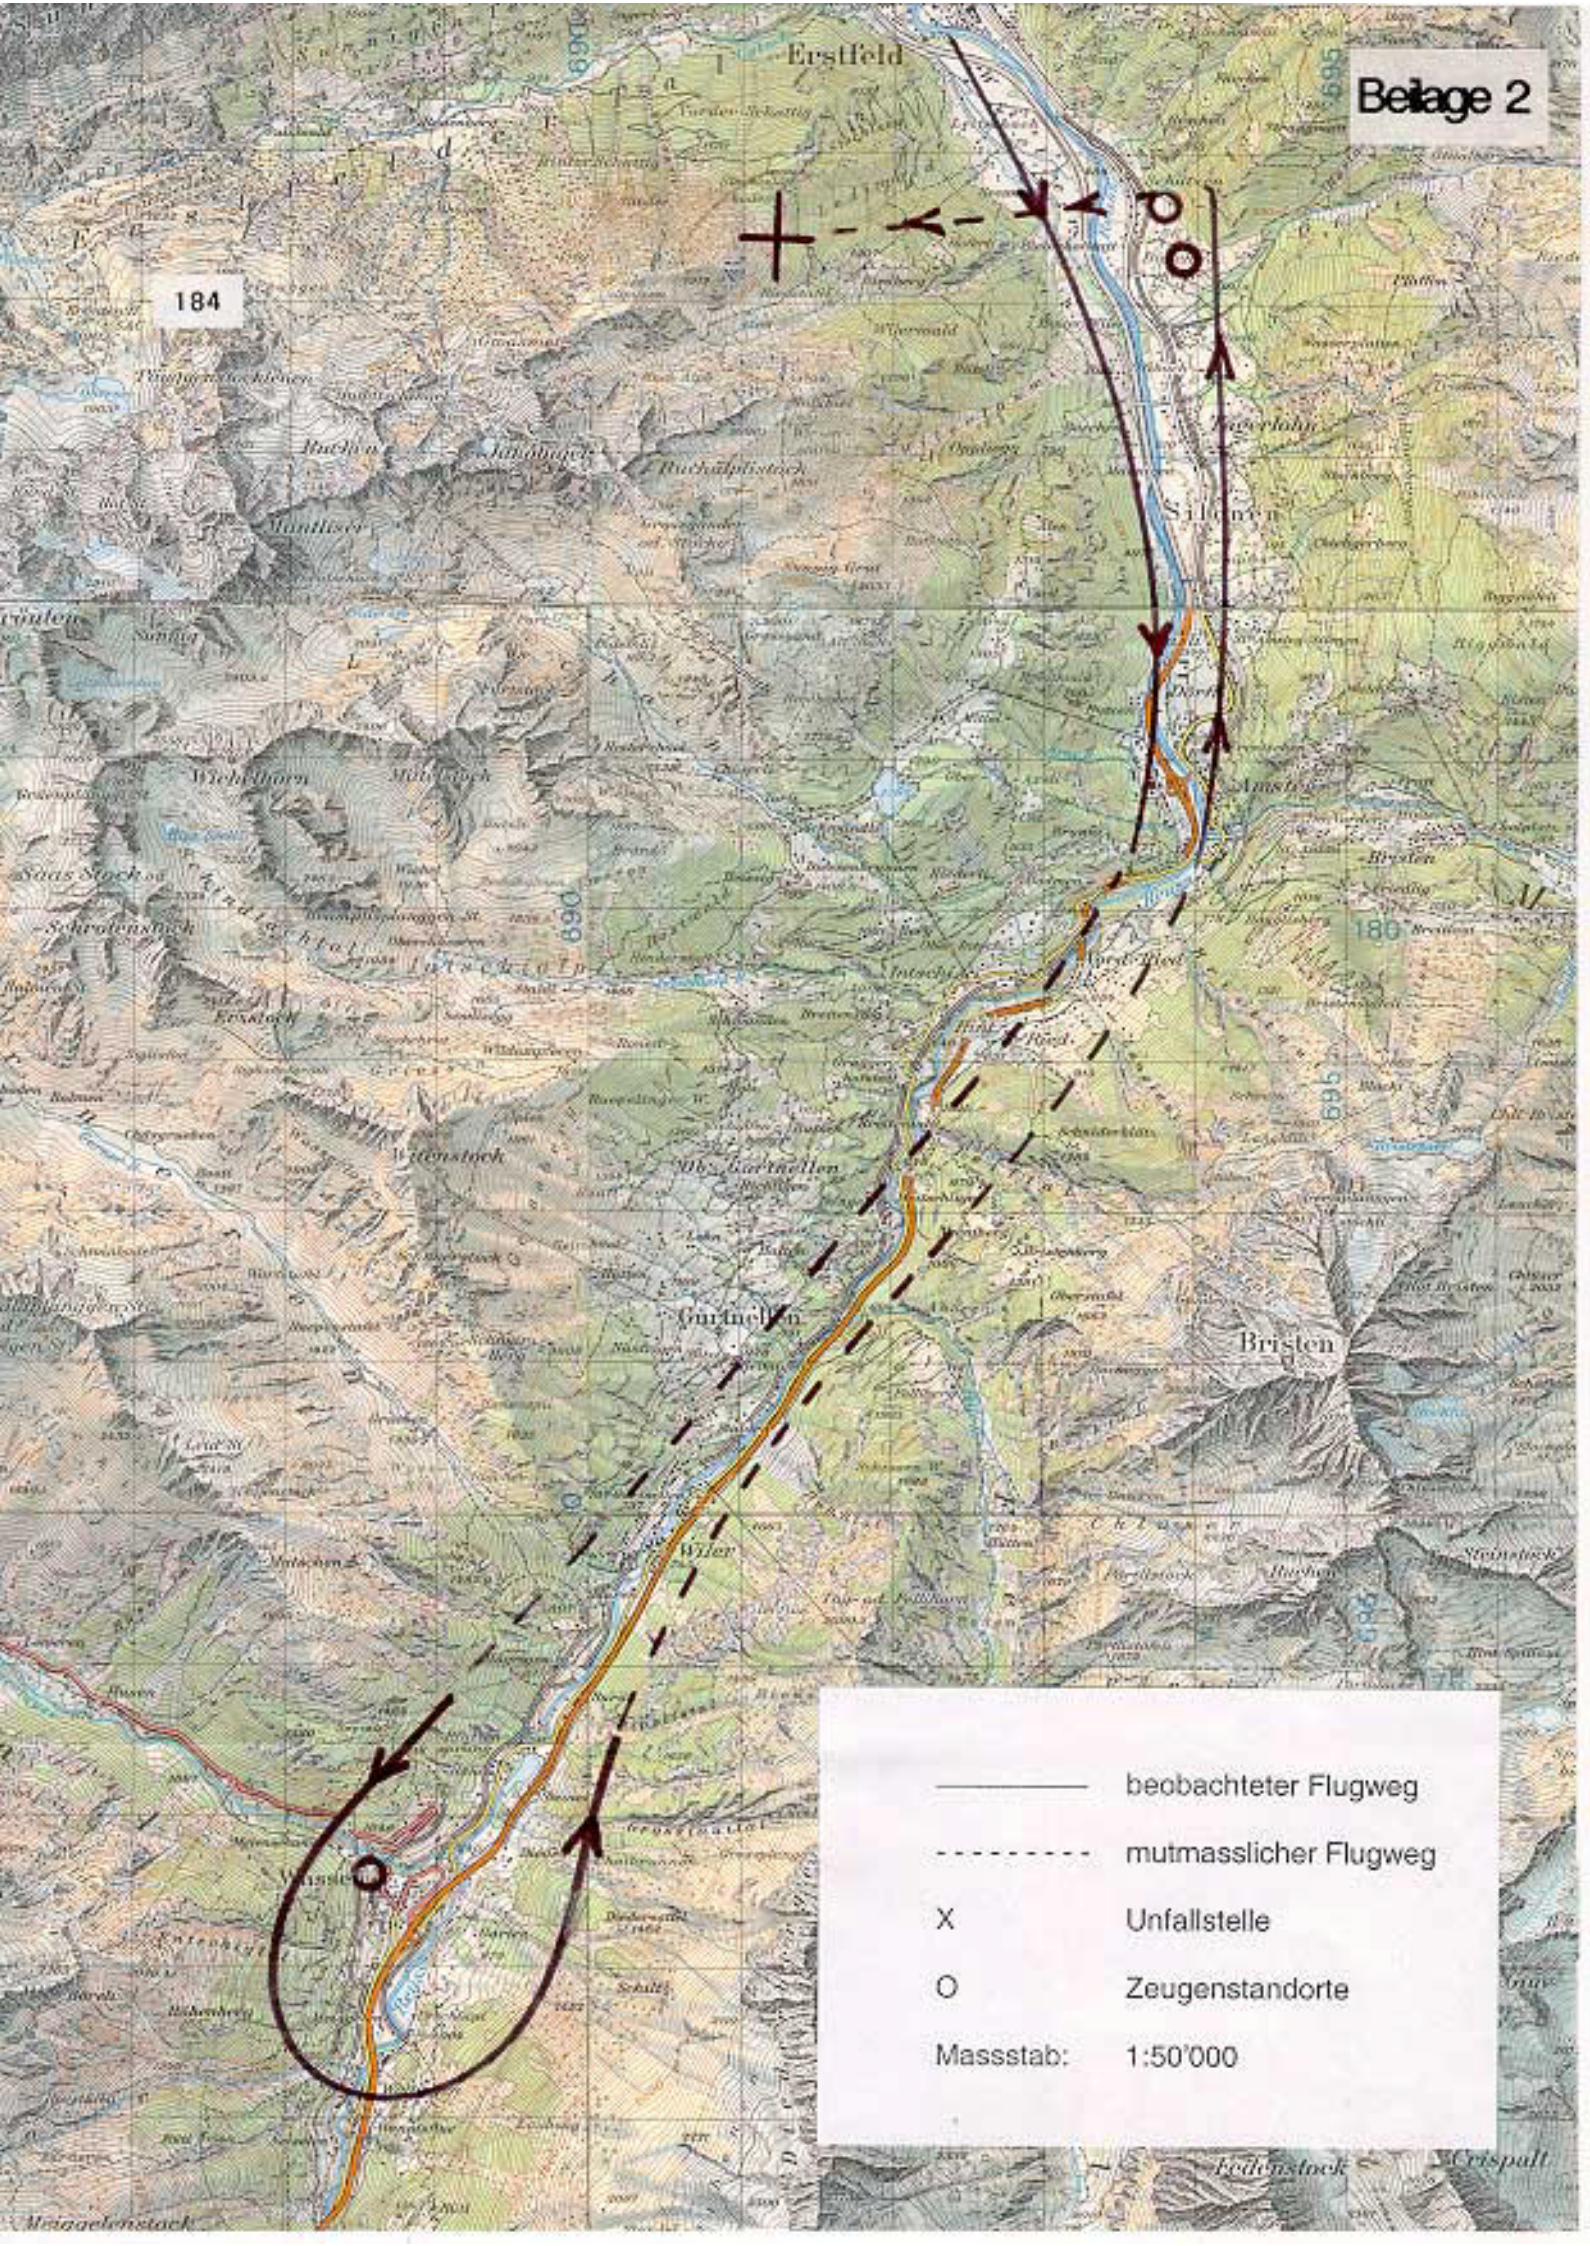
- beobachteter Flugweg
- - - mutmasslicher Flugweg
- X Unfallstelle
- O Zeugenstandorte
- Masstab: 1:50'000
