Schlussbericht des Büros für Flugunfalluntersuchungen

des Flugzeuges Cessna U206G, HB-CQE

vom 23. Juni 1998

ca. 100 m nordöstlich Piste Flugplatz Bad Ragaz/SG

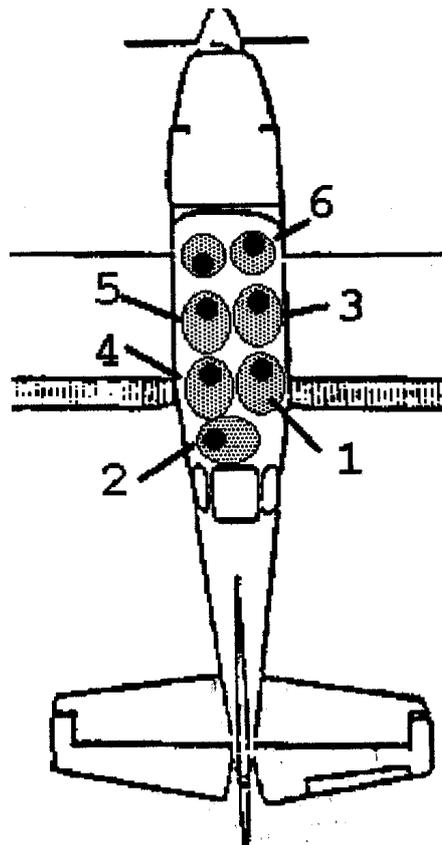
Sitzordnung im Flug. Ohne Nummer: Pilot Nr.1 bis 6 Fallschirmspringer

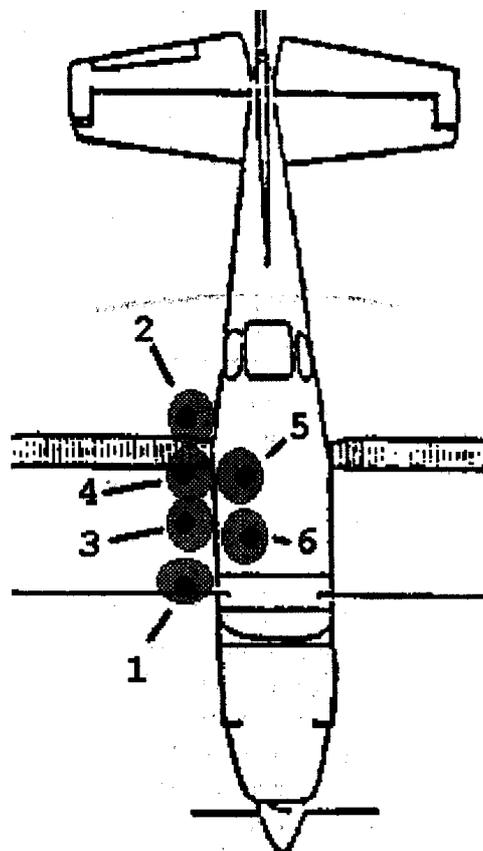
- Laut Fallschirmspringerexperten bietet das Fallschirmöffnungssystem (hand deploy) bei korrekter Handhabung keine Probleme.
- Bei der Bereitstellung zum Absprung steht der hinterste Springer (2) auf dem Kabinenboden in der Türöffnung und hält sich mit den Händen oben am Türrahmen fest. Dabei reicht sein Oberkörper über die Flügelhinterkante hinaus (Beilage 2).

Es steht ausser Zweifel, dass die Platzverhältnisse in der Kabine mit sechs Springern eng bemessen sind. Von der operationellen Seite her ist zu bemerken, dass der hinterste Springer, die Füsse auf dem Kabinenboden, mit dem Oberkörper über die Flügelhinterkante hinausragt, damit verhältnismässig hoch im Luftstrom steht und beim geringsten Vorkommen mit dem Höhenleitwerk in Berührung kommen kann.

Bereitschaftsposition der Springer unmittelbar vor dem Absprung. Nr. 1: Fahrwerk, Nr. 2: Springer, der mit dem Leitwerk kollidierte.

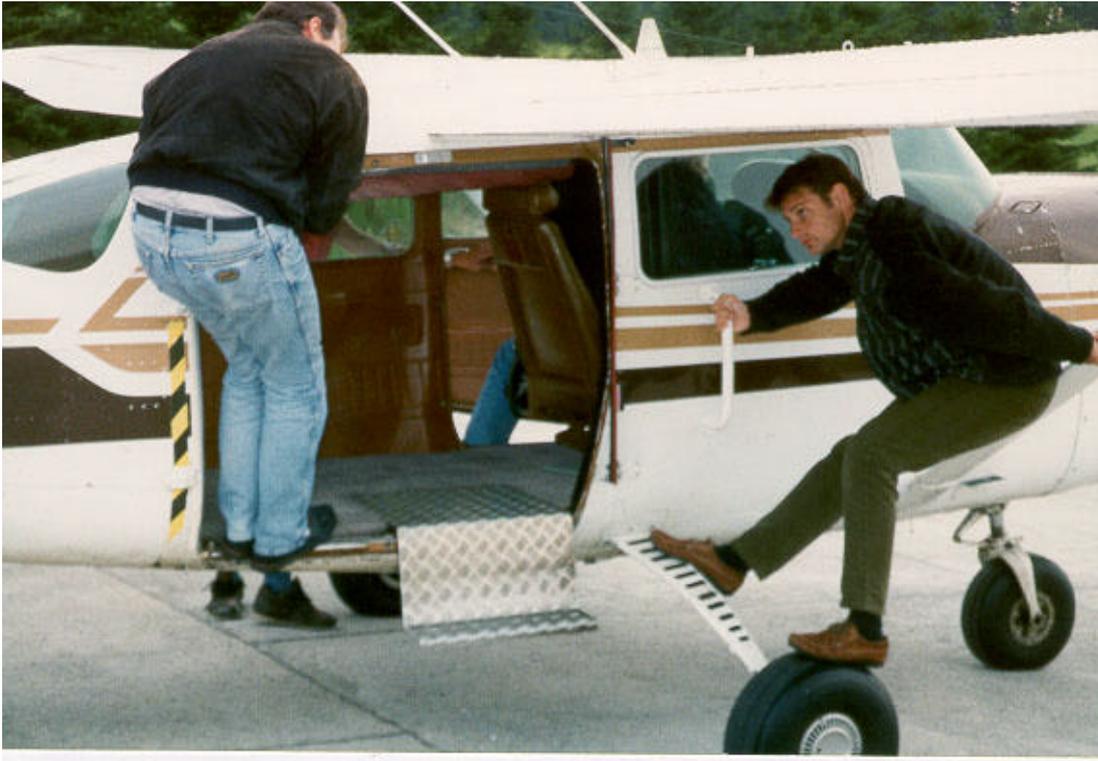
Nachgestellte Situation der beiden Springer Nummer 1 und 2 an einem gleichen Muster. Bemerkenswert ist die Lage des Springers Nr. 2 in Bezug auf die Flügelhinterkante.
