# **Rapporto Finale dell'Ufficio d'inchiesta sugli infortuni aeronautici**

dell'elicottero Agusta A-109K2, HB-XWF

del 15 luglio 1998

a Lodrino/TI

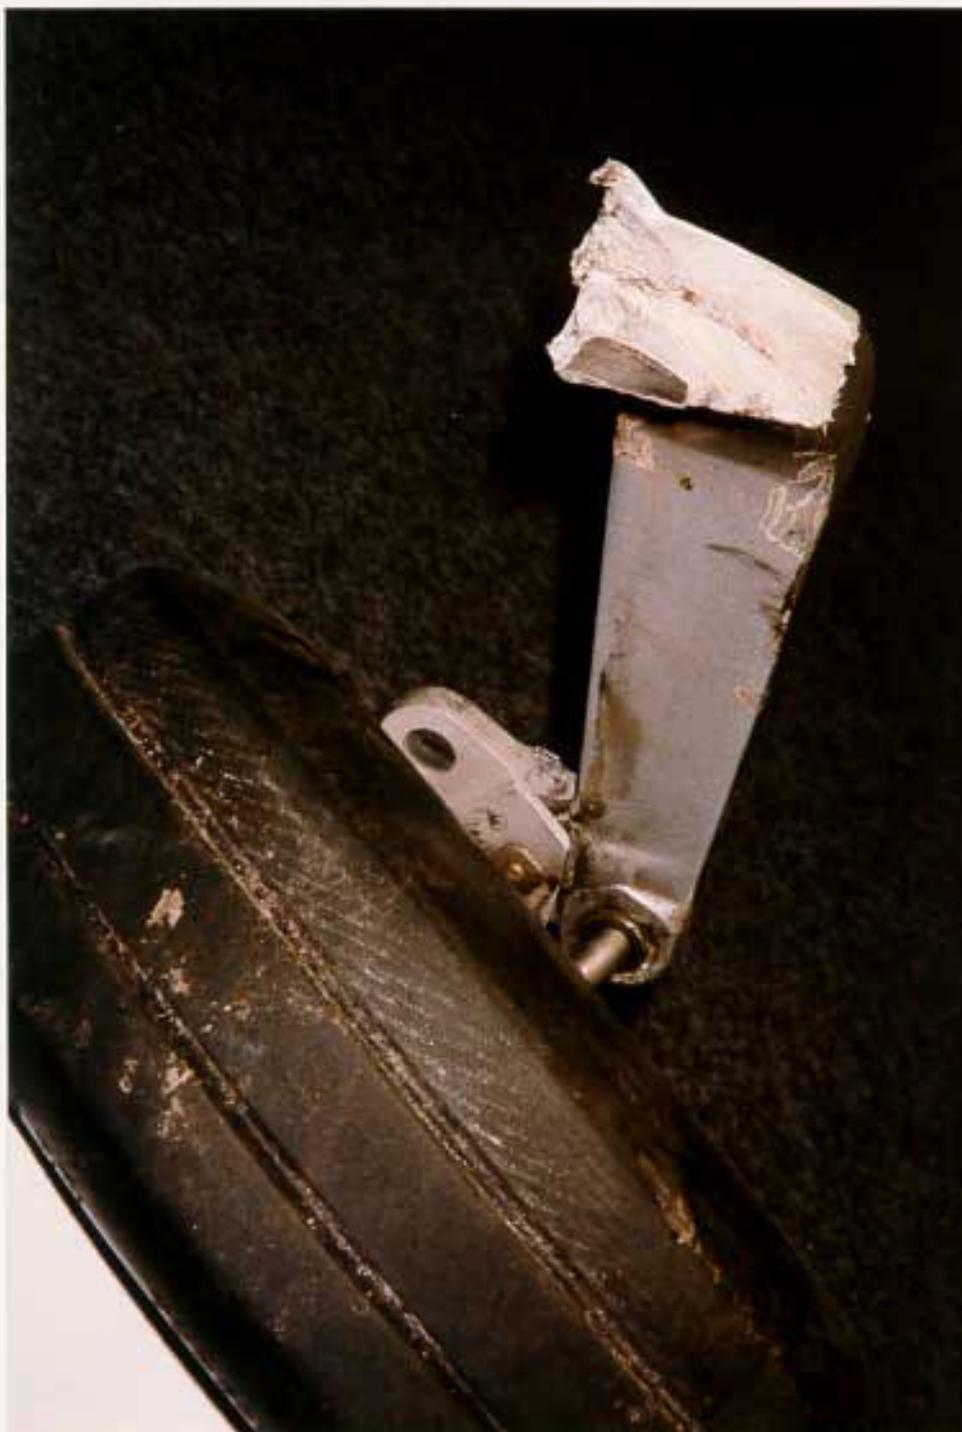
La prima manovra è riuscita, ma il cavo ha fregato contro il lato inferiore sinistro della cabina per poi rimanere attaccato nella forcina del ruotino di prua, forcina che è stata tranciata prima che il cavo cedesse (vedi allegato 2).

Se l'elicottero HB-XWF fosse stato dotato di un dispositivo trancia cavi, probabilmente si sarebbe potuto evitare l'infortunio. Invece, il cavo si è rotto tranciando la forcella del ruotino di prua; l'elicottero è stato destabilizzato fino al punto di rompere la trasmissione del rotore anti-coppia, costringendo il pilota ad iniziare un'autorotazione in una situazione difficile.

Roue avant avec une partie de la fourche cisailée par le câble

1. Gli elicotteri destinati al lavoro aereo e al salvataggio nelle regioni ad alta densità di cavi di trasporto devono essere al meno equipaggiati di dispositivo trancia cavo.
2. I seggiolini degli elicotteri moderni devono essere equipaggiati di un sistema atto ad assorbire l'energia di un impatto verticale.
