Schlussbericht der Eidgenössischen Flugunfall-Untersuchungskommission

des Flugzeugs DC-4 HB-ILA

am 15. Mai 1960

am Mt. Marra, Prov. Darfur, Sudan.

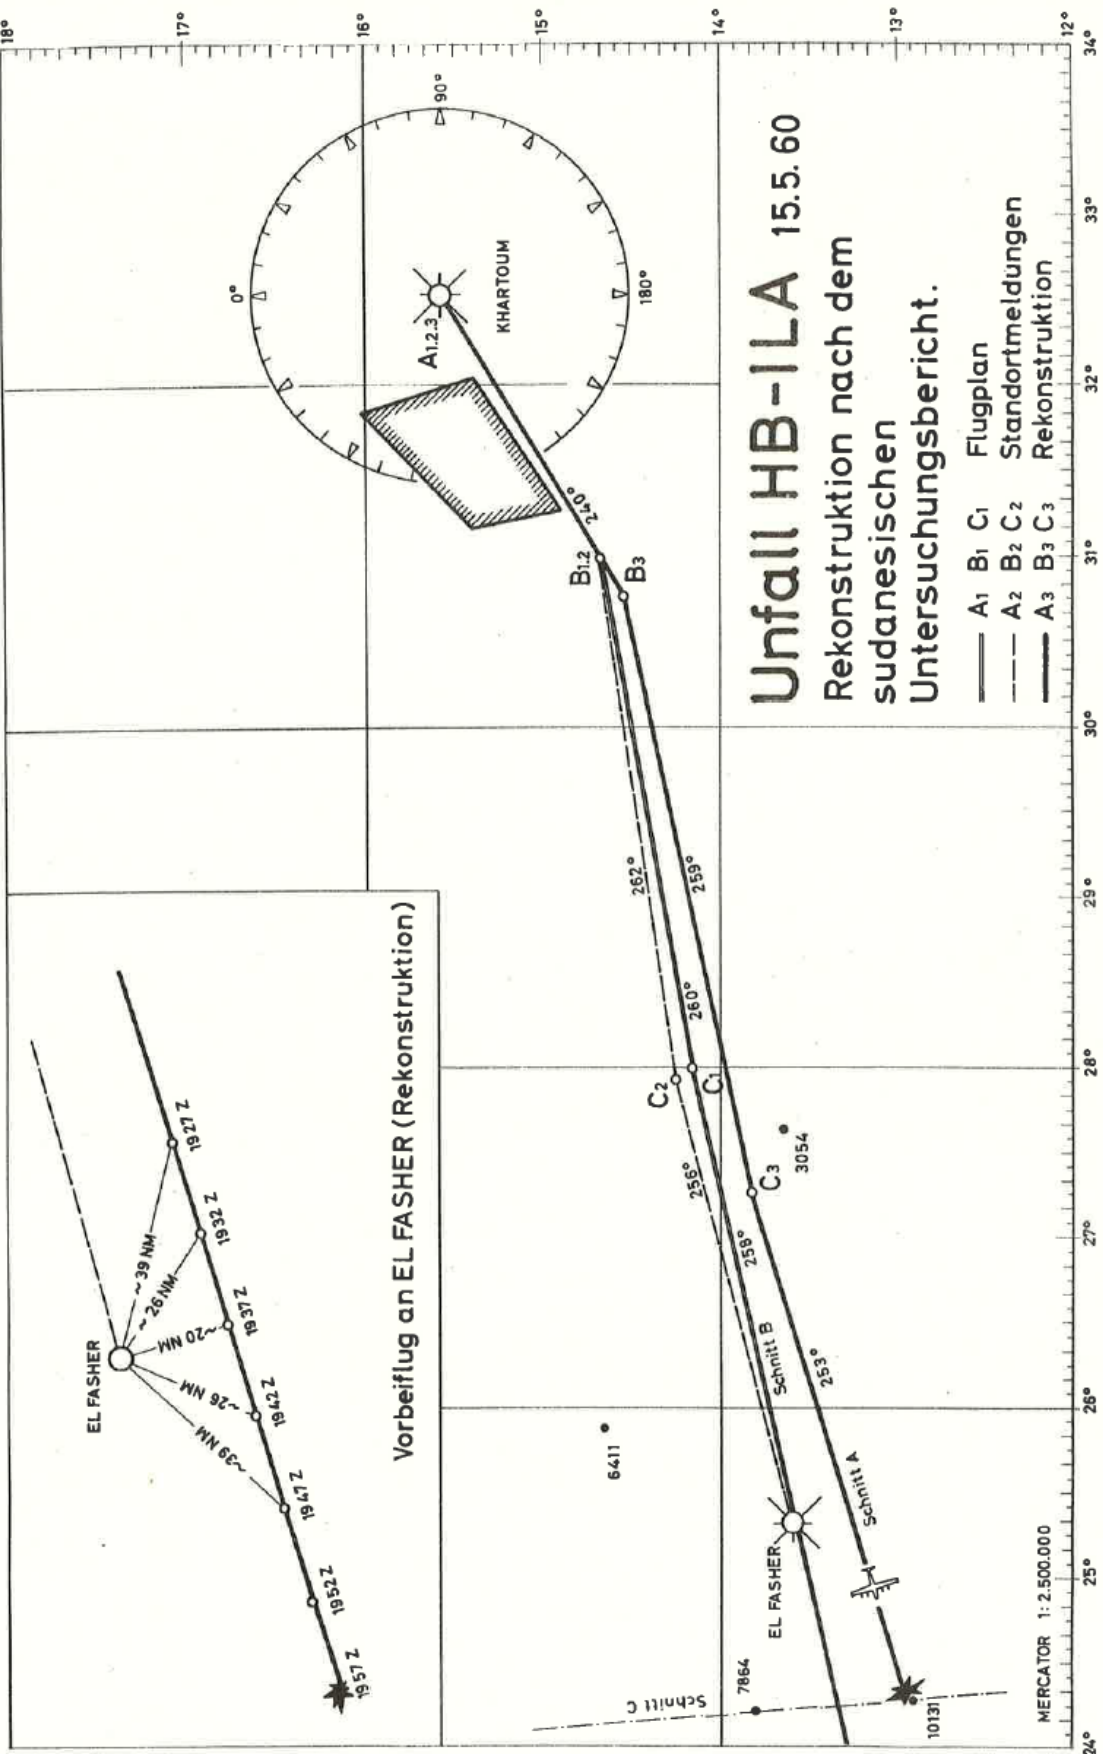
Unfall HB-ILA 15.5.60

Rekonstruktion nach dem sudanesischen Untersuchungsbericht.

Vorbeiflug an EL FASHER (Rekonstruktion)
