# **Rapport Final** **du Bureau d'enquête sur** **les accidents d'aviation**

les planeurs ASW 19, HB-3172 et HB-1573

le 2 juillet 1999

au-dessus de la montagne „la Para“, commune de Château d'Oex/VD

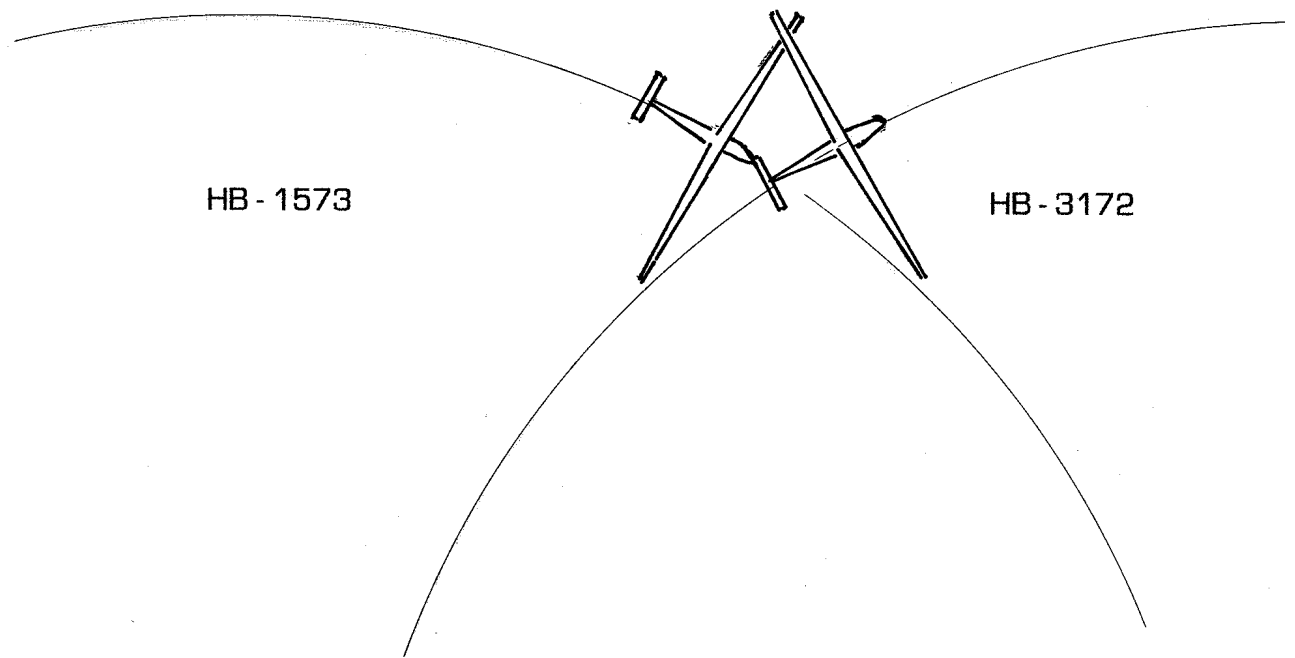
# Annexe 1

De leurs déclarations, il ressort que les deux planeurs, tout en tournant ensemble à droite, dans la même ascendance, parcouraient cependant des orbites différentes, qui allaient se couper. Juste avant la collision, le pilote du planeur HB-3172 en regardant vers l'arrière a aperçu l'autre appareil sous son aile gauche, son camarade au même instant, l'a vu devant lui environ une seconde avant l'impact.

Croquis approximatif des circonstances de l'accident
