Rapporto Finale dell'Ufficio d'inchiesta sugli infortuni aeronautici

del motoalante Glaser-Dirks DG-400, HB-2075

del 12 giugno 1999

a Loco (zona Sassello)/TI

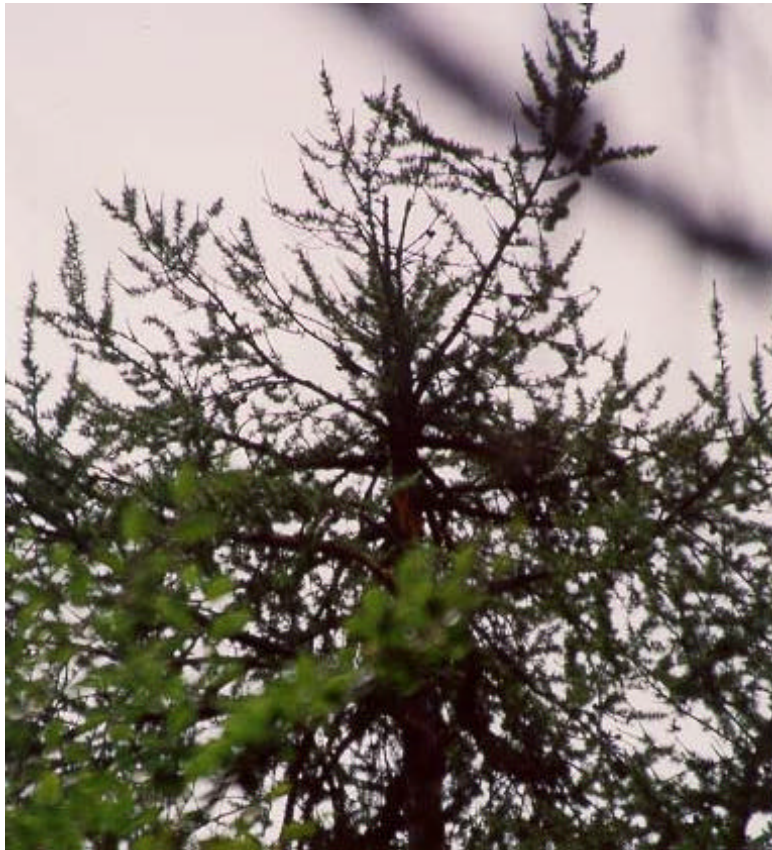
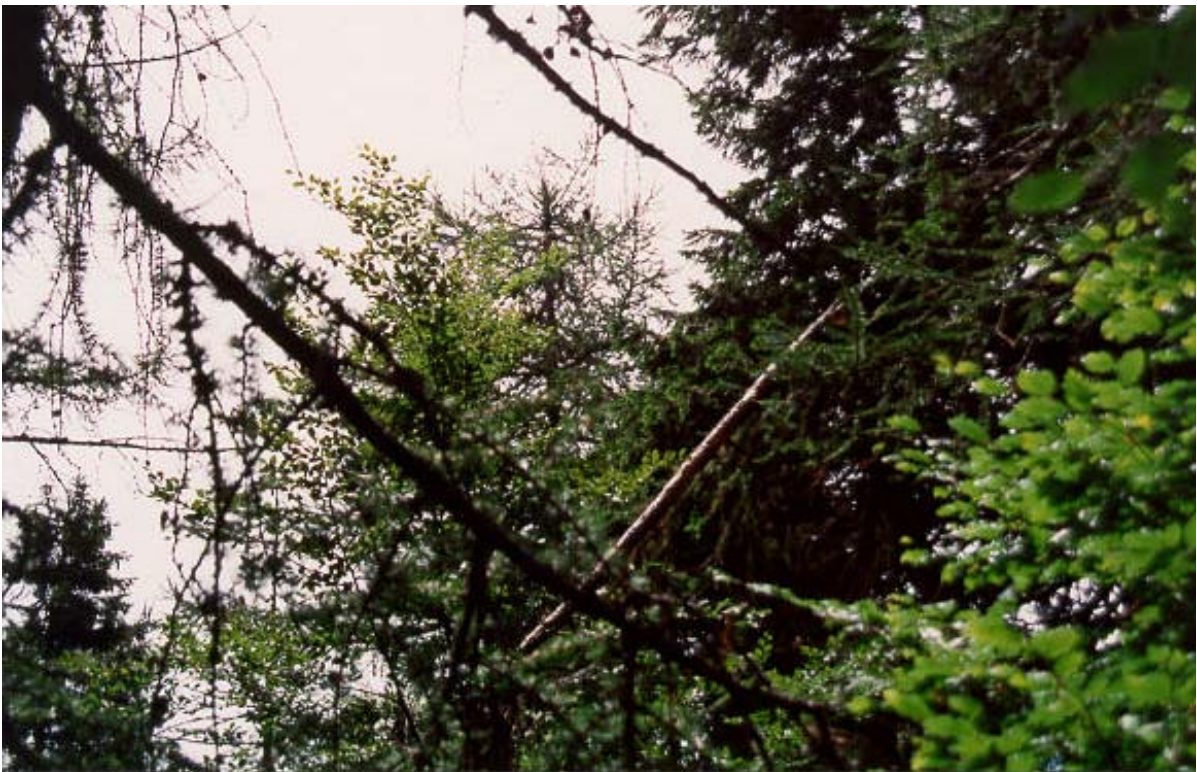
Allegato No 2

Entrando in collisione con la corona di un albero (Allegato N° 2), l'ala destra si è staccata ed il motoalante è precipitato nel bosco. Il pilota è deceduto sul colpo e l'aliante è andato completamente distrutto.

Cima stroncata dall'urto

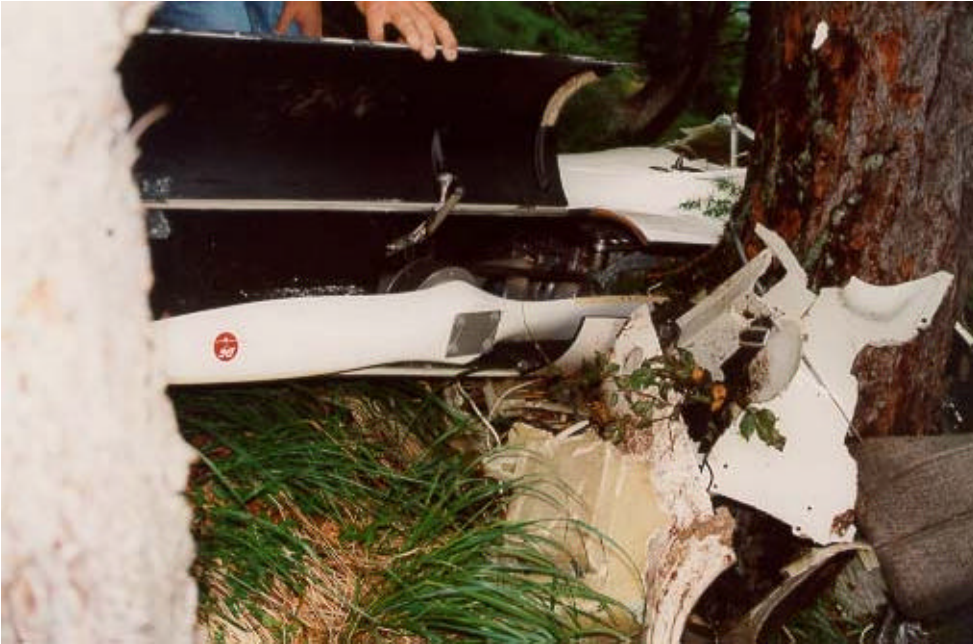
- La massa ed il baricentro si trovavano nei limiti prescritti.
- Al momento dell'incidente, il motore si trovava rientrato nella sua sede in fusoliera e l'elica era sistemata in posizione corretta (Allegato N° 3).

Motore rientrato ed elica intatta

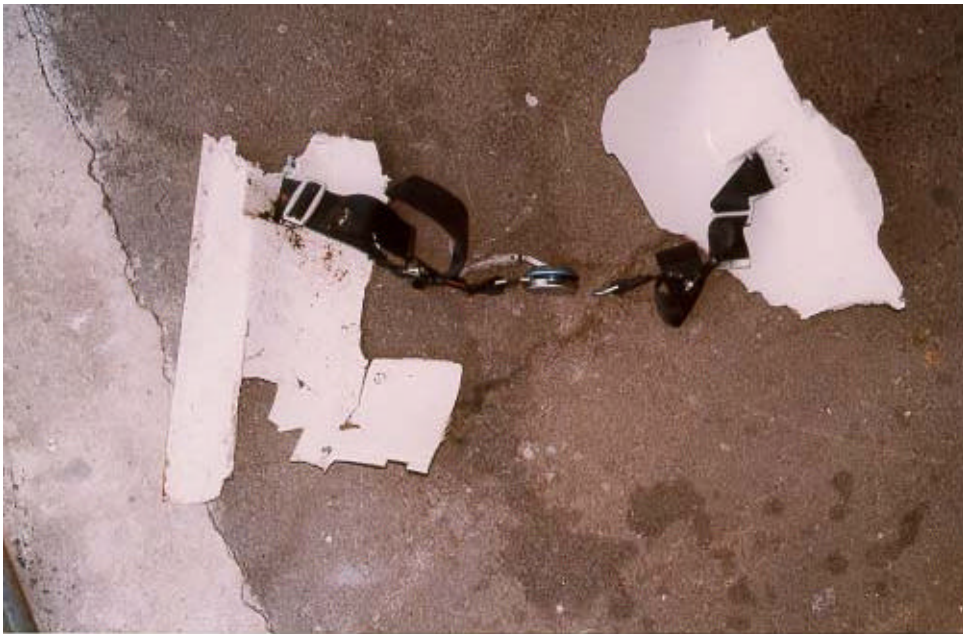
- Il dispositivo di apertura delle cinture di sicurezza a quattro punti è stato trovato aperto con le 4 cinghie sfilate. Gli attacchi delle due cinture ventrali erano stati strappati dal loro ancoraggio alla fusoliera (Allegato N° 3).

Cinture strappate dalla sede e dispositivo aperto

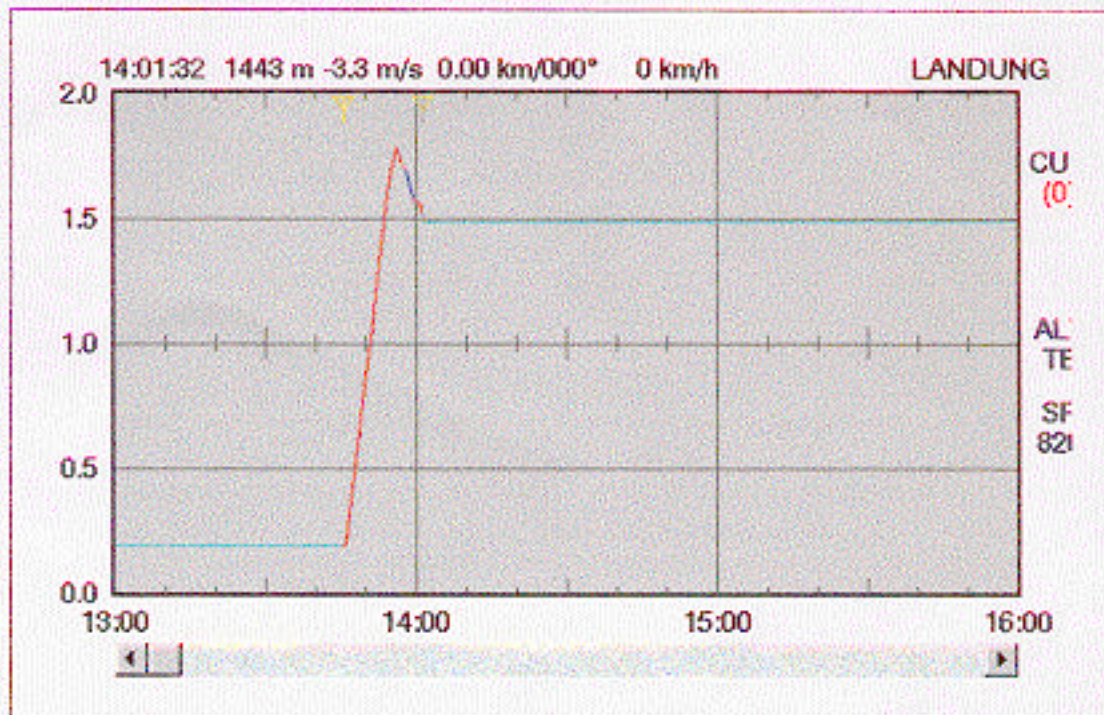
Allegato N°4

Dopo aver preparato il suo motoaliante partì in decollo autonomo e si diresse probabilmente verso le Centovalli. Il motore fu rientrato dopo 11 min. di volo, a quota 1791 m/M (Allegato N° 4).

Orario registrato	Orario corretto LT	Quota registrata	Quota m/M corretta	Descrizione
13:45:59	13:59:00	183	198	Decollo
13:56:00	14:19:00	1776	1791	Quota massima
13:57:20	14:20:20	1692	1707	Inizio "Sollfahrt"
14:00:00	14:13:00	1556	1571	Inizio "Variometro"
14:01:00	14:14:00	1540	1555	0,0 m/sec oltre 20 sec
14:01:20	14:14:20	1474	1489	-3,3 m/sec oltre 20 sec

Nella tratta "Sollfahrt" sono stati percorsi 4 km a velocità variabili tra i 108 ed i 127 km/h
