# **Rapport Final du Bureau d'enquêtes sur les accidents d'aviation**

du motoplaneur Grob G109, D-KEAN

du 25 juillet 1998

sur l'aérodrome Les Eplatures, 580 m au S du début de piste 06

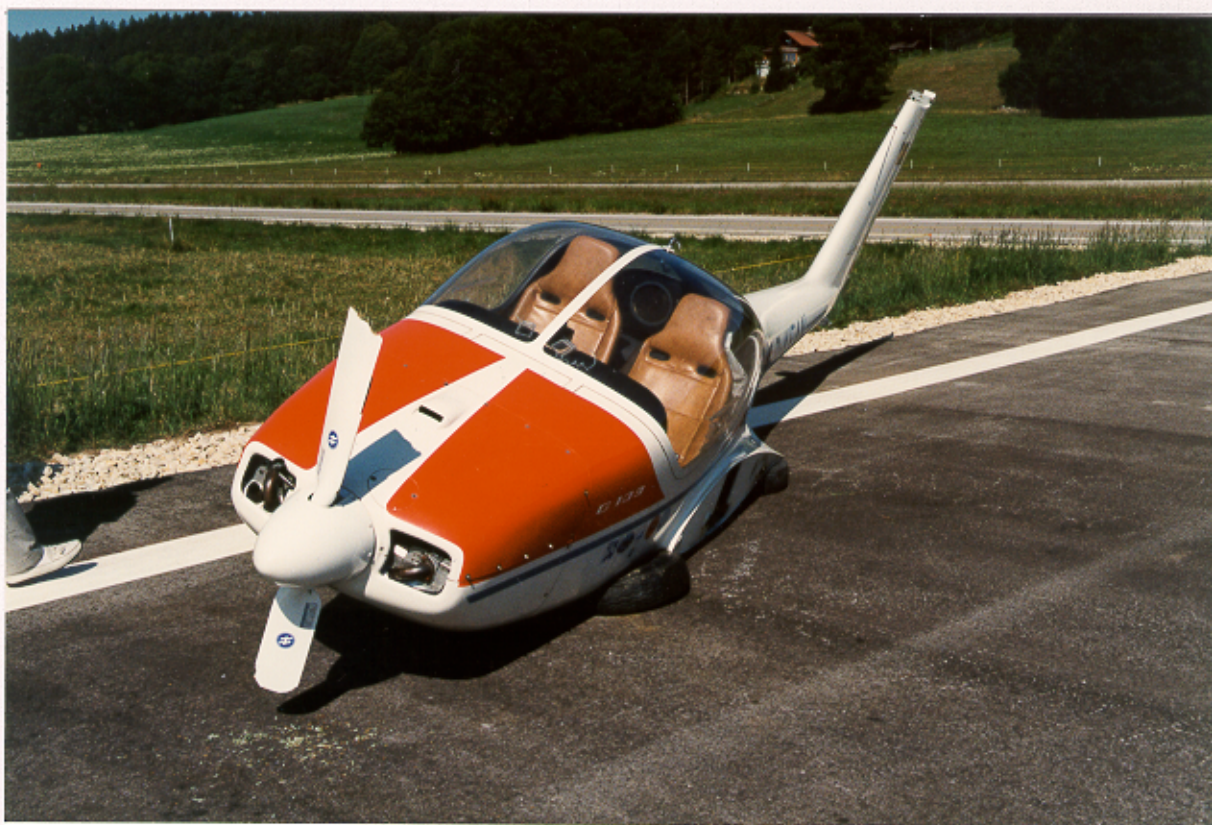
<b>DOMMAGES A L'AERONEF</b>	Jambe du train d'atterrissage gauche et hélice
-----------------------------	--

Fuselage après démontage des ailes et du gouvernail de profondeur, hélice et train d'atterrissage gauche brisés

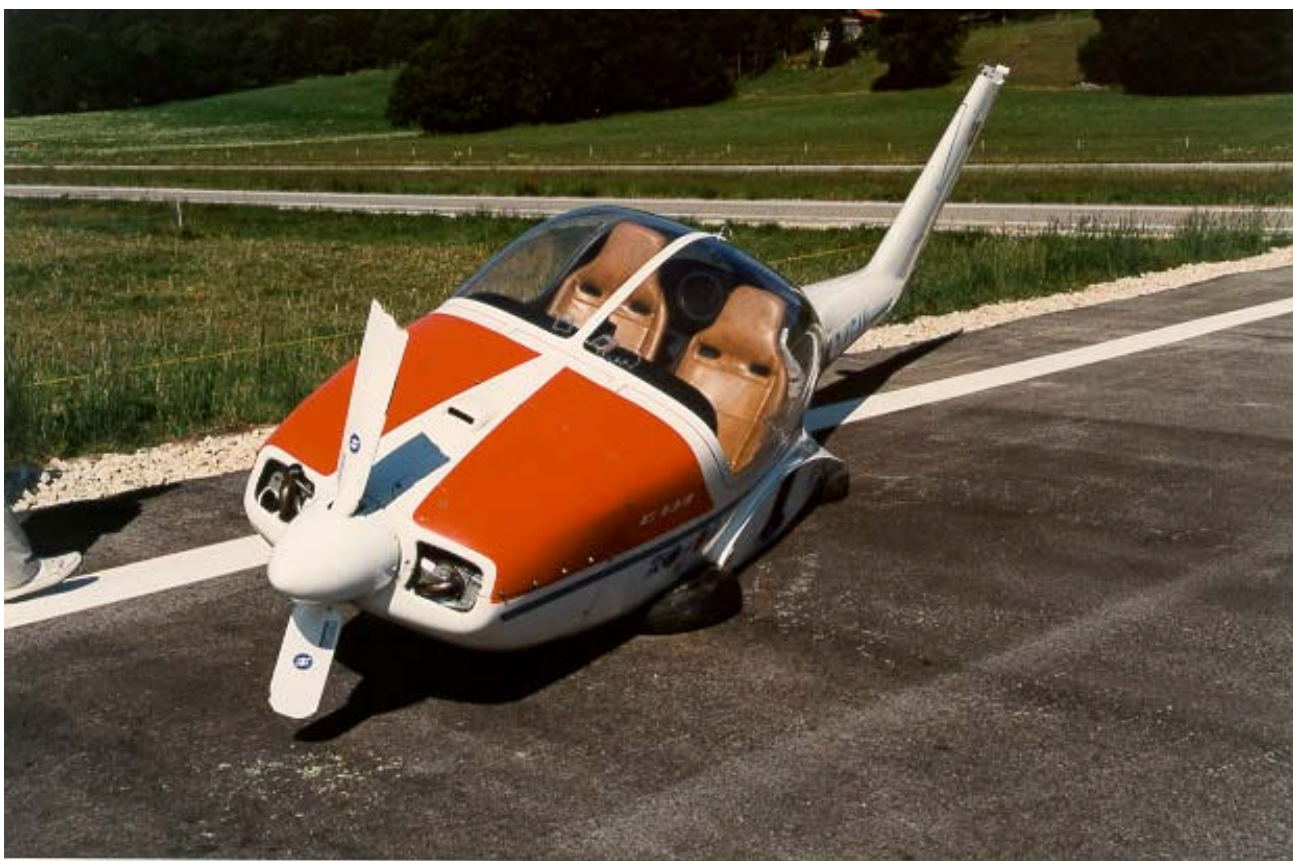
Fuselage après démontage des ailes et du gouvernail de profondeur, hélice et train d'atterrissage gauche brisés

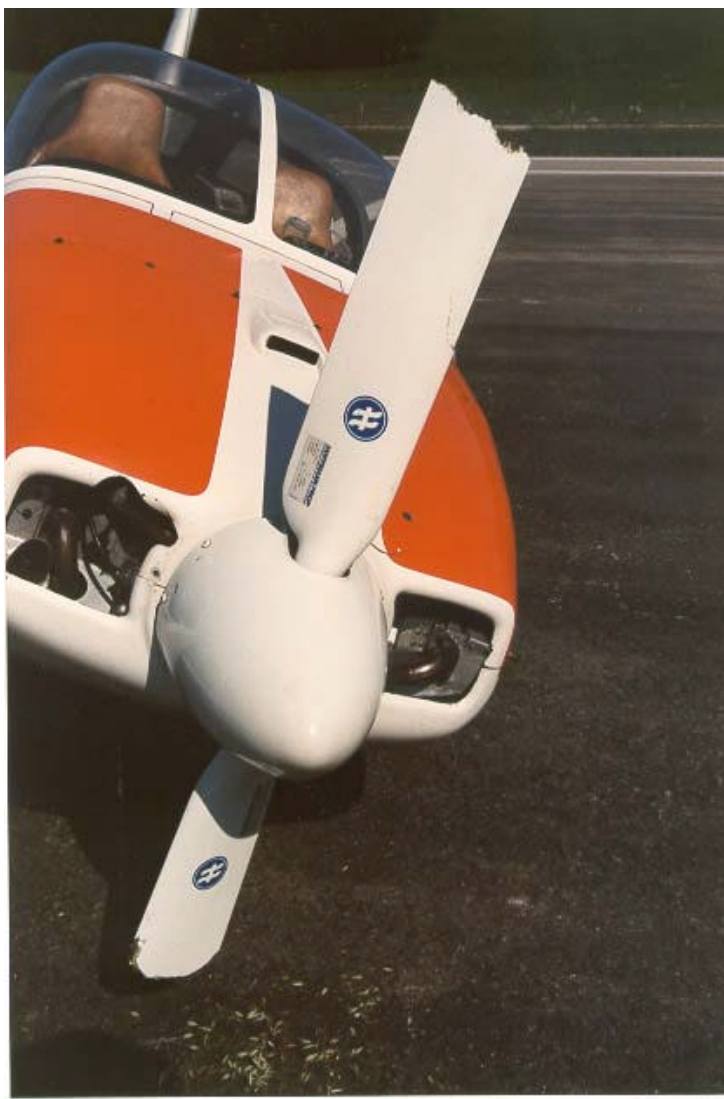
Vue de la proue et ruptures de l'hélice

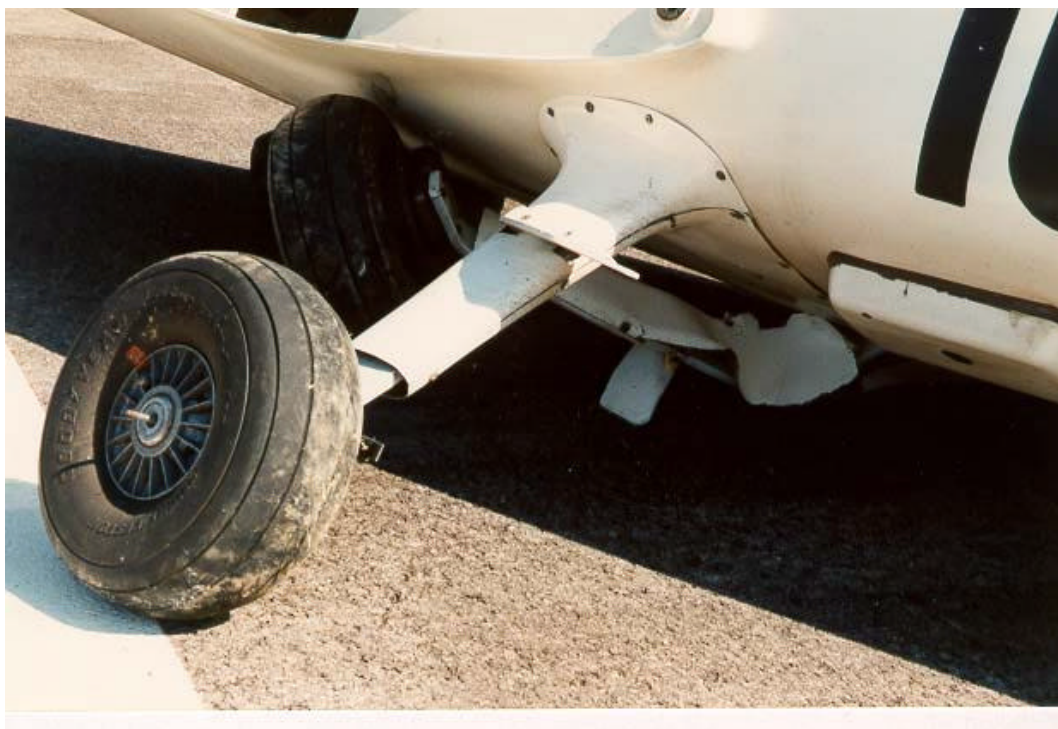
Jambe du train d'atterrissage droit
