# **Rapporto Finale dell'Ufficio d'inchiesta sugli infortuni aeronautici**

dell'aereo Mooney M20R, HB-DID

del 19 marzo 1999

sull'aerodromo di Locarno/TI

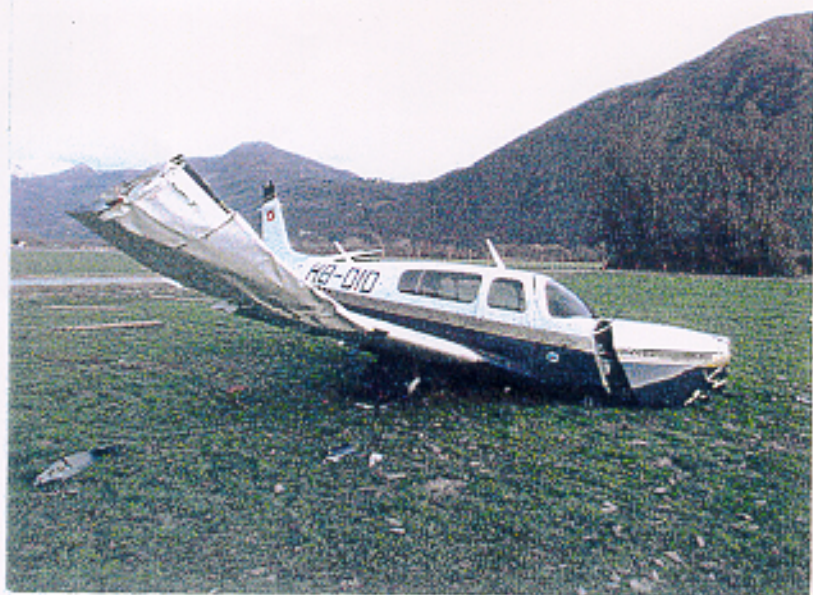
## **Allegato 1**

- a. direzione velivolo Mooney in fase d'allerraggio
- b. prima punto d'impatto del velivolo sul terreno
- c. secondo punto d'impatto con l'estremità dell'ala destra
- d. punto a ridosso del terrapieno di sostegno della strada agricola dove è stata ritrovata l'elica anteriore staccata dal velivolo
- e. posizione finale del velivolo
- f. pezzo meccanico
- g. estremità dell'ala sinistra dell'aereo

a. direzione velivolo Mooney in fase d'atterraggio  
 b. primo punto d'impatto del velivolo sul terreno  
 c. secondo punto d'impatto con l'estremità dell'ala destra  
 d. punto a ridosso del terrapieno di sostegno della strada agricola dove è stata ritrovata l'elica anteriore staccata dal velivolo  
 e. posizione finale del velivolo  
 f. pezzo meccanico  
 g. estremità dell'ala sinistra dell'aereo

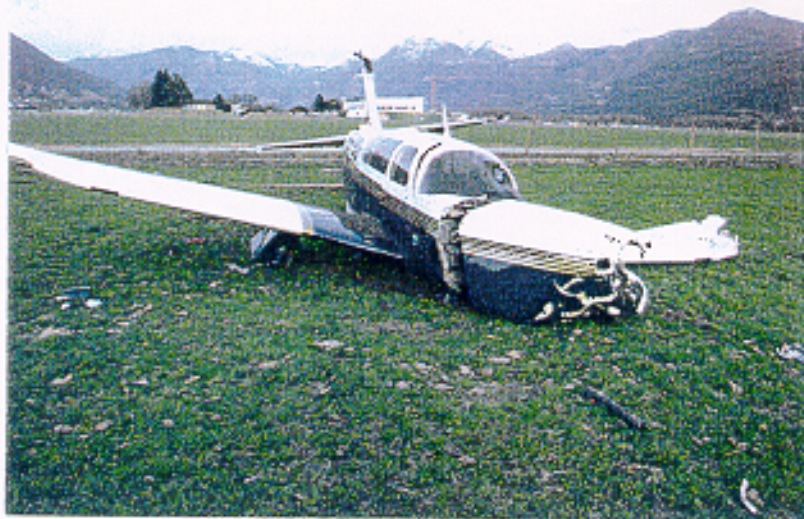
L'aeromobile tocca il suolo con l'ala destra e striscia sul terreno terminando la sua corsa ca. 150 m a sinistra dell'asse pista. Il pilota riesce ad uscire da solo dall'abitacolo, ma è gravemente ferito. L'aeromobile è distrutto.

Posizione finale del velivolo

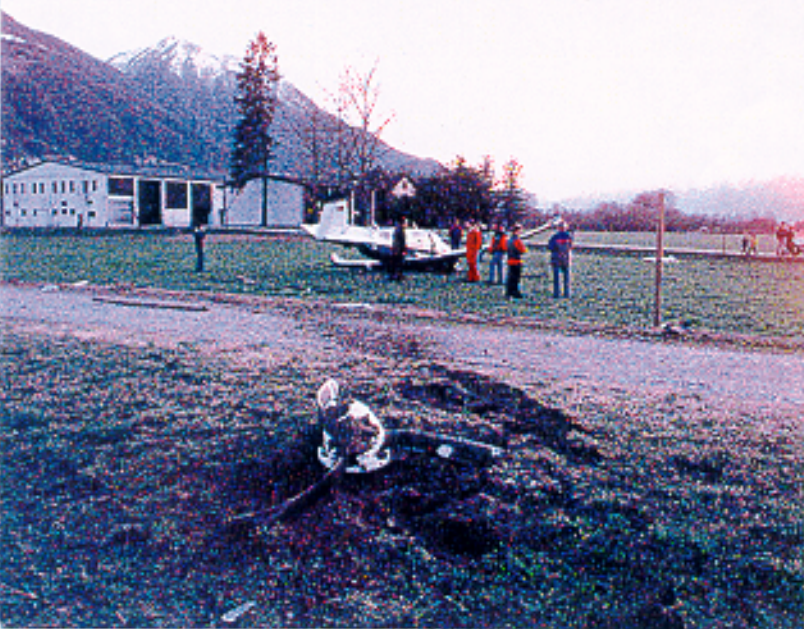
Impatto dell'elica contro  
il terrapieno della strada  
agricola
