# Rapport final de la Commission fédérale d'enquête sur les accidents d'aéronefs

de l'avion DC-7C PH-DSN

survenu le 11 mars 1964

à l'aéroport de Genève-Cointrin

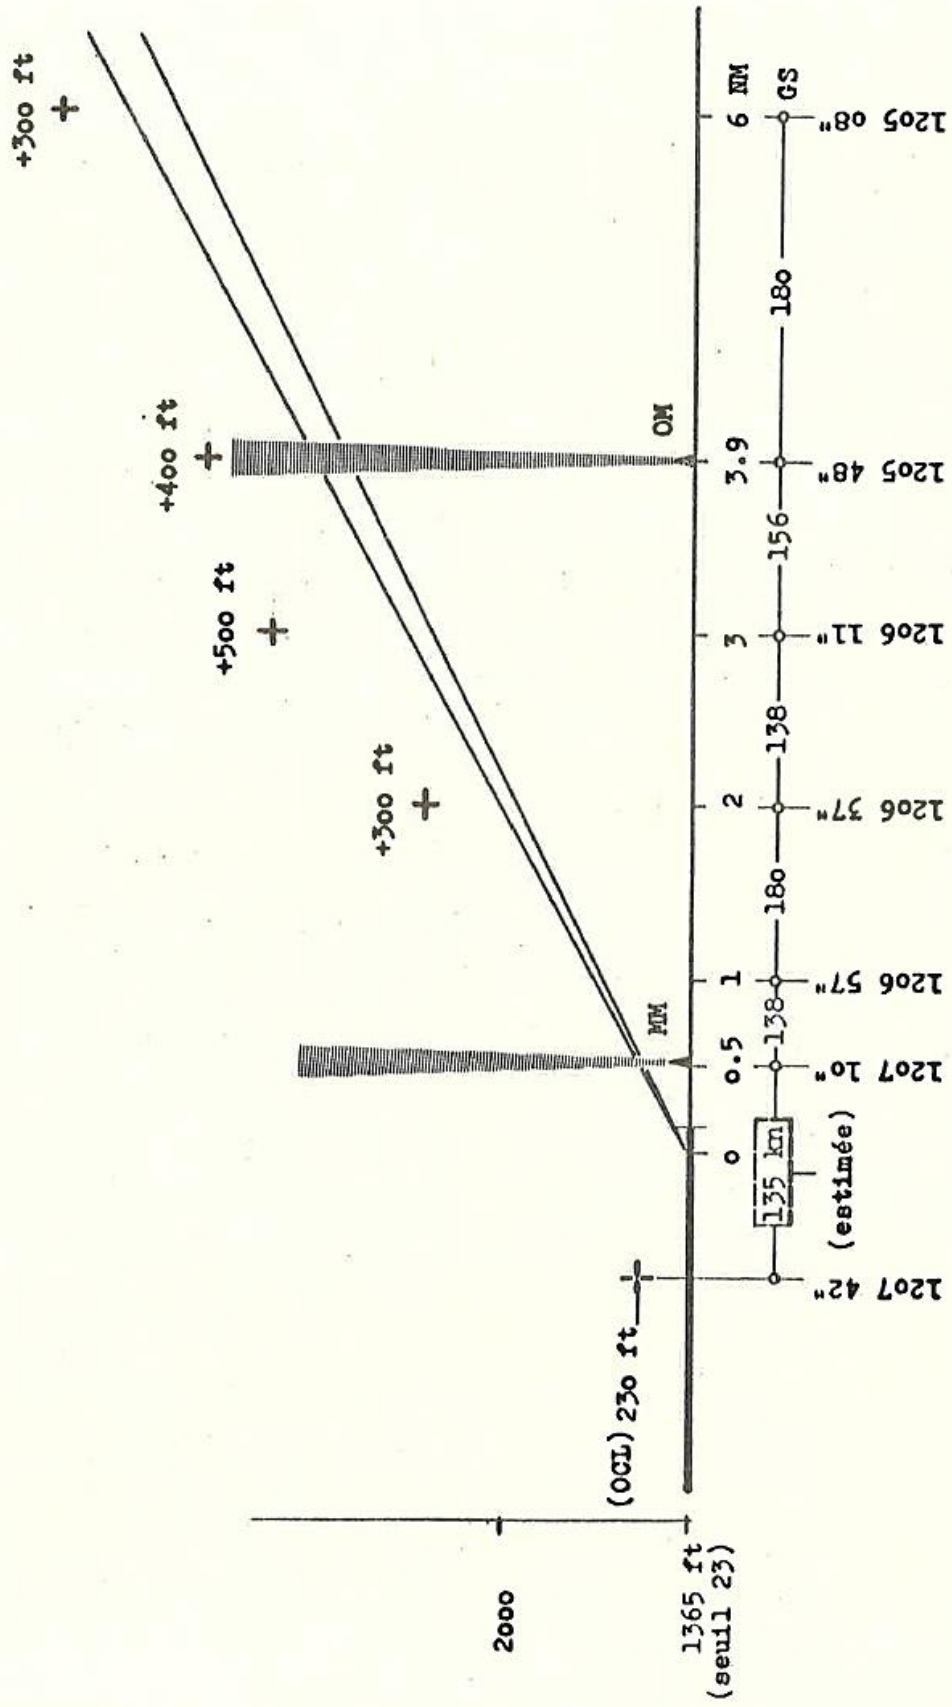
RECONSTITUTION GRAPHIQUE DE L'APPROCHE DE L'AVION PH-D5N SUR LA BASE  
DES RENSEIGNEMENTS FOURNIS PAR LA BANDE MAGNETIQUE (PAR - KIM 331)

1206: 11 PAR: THREE MILES ON THE CENTERLINE AND WELL ABOVE THE GLIDEPATH - 500 FEET TOO HIGH

37 PAR: TWO MILES - ON THE CENTERLINE - 300 FEET TOO HIGH

57 PAR: ONE MILE FROM TOUCH DOWN (L'avion volant trop haut n'est plus visible sur le faisceau d'alignement de descente de l'écran radar)

Qu'au cours de tout le vol d'approche aux instruments l'avion n'ait jamais pénétré dans le faisceau de la trajectoire de descente doit avant tout être attribué au fait que le commandant, en abrégant la procédure prescrite et habituelle de descente, voulut économiser du temps. Mais cela non plus n'était pas indiqué vu les conditions météorologiques critiques, et si, toutefois, l'essai devait en être tenté, la plus grande prudence aurait dû, par la suite, être de rigueur.
