Rapport Final **du Bureau d'enquête sur** **les accidents d'aviation**

de l'avion MD-87, EC-GRL

du 20 mars 1999

à l'aéroport de Genève

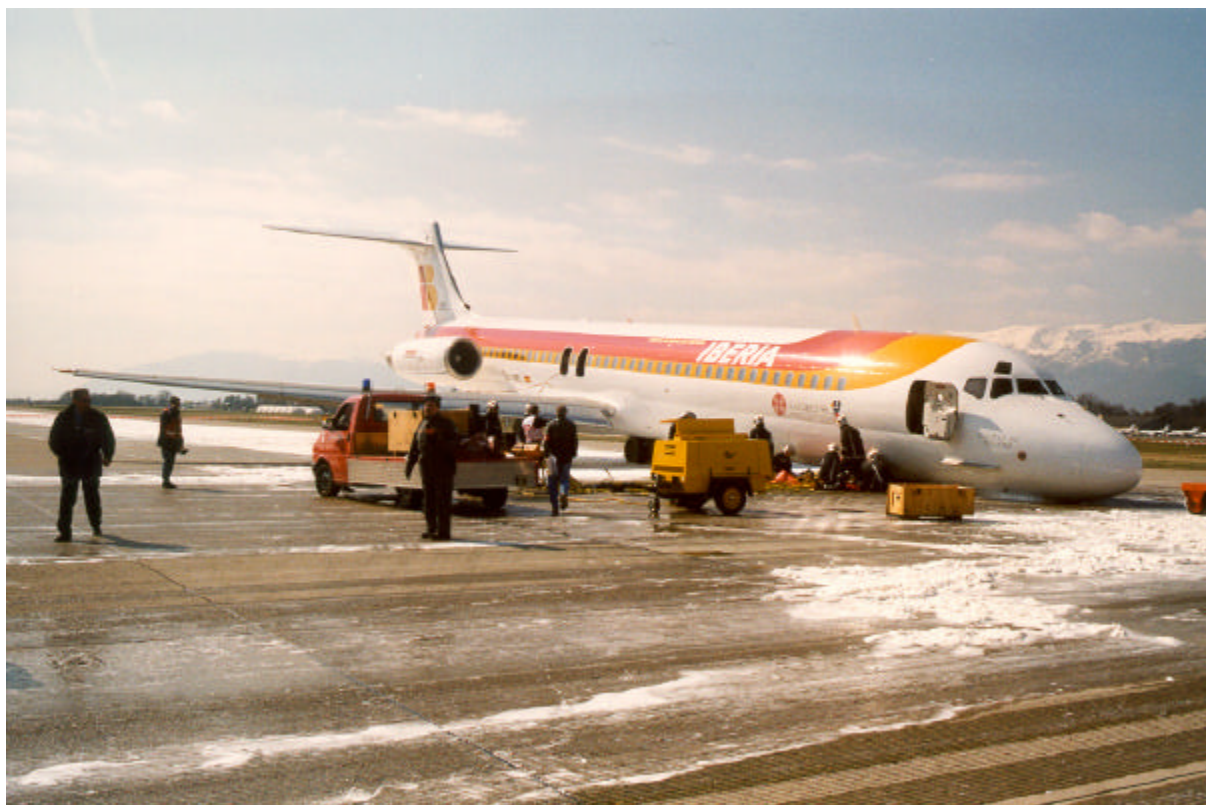
Immédiatement après l'arrêt de l'avion, les sorties de secours sont ouvertes de l'intérieur et les occupants évacuent l'appareil au moyen des tobogans pneumatiques. Aucun passager ni membre d'équipage n'est blessé au cours de cette opération d'urgence. Au moyen d'un compresseur et d'un ballon de levage, le nez de l'avion est soulevé et le train d'atterrissage avant extrait à l'aide d'outils (Annexe 1).

Situation de l'avion avant les travaux de levage

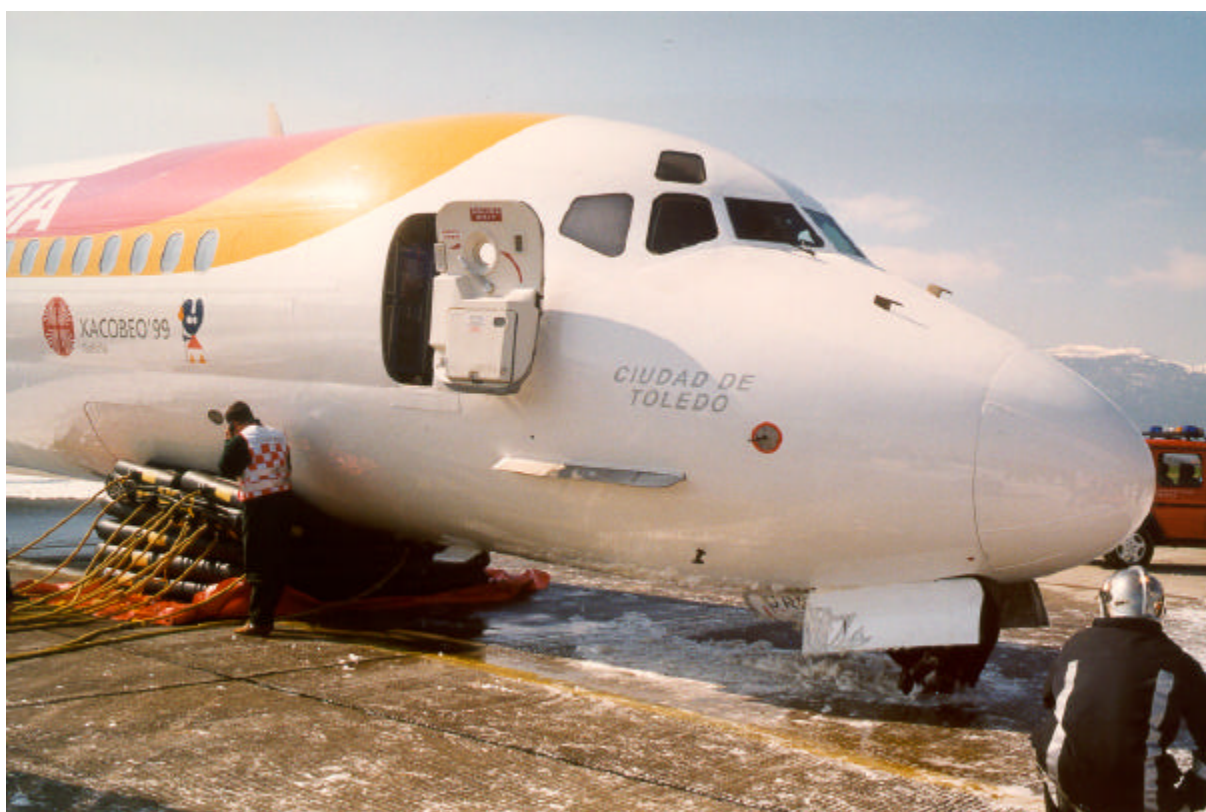
- Après le levage du nez de l'avion, la jambe du train avant était coincée dans son logement. A l'aide d'outils, le diablo a été abaissé et la jambe de train s'est verrouillée immédiatement.

Situation des roues avant au cours de l'opération de levage

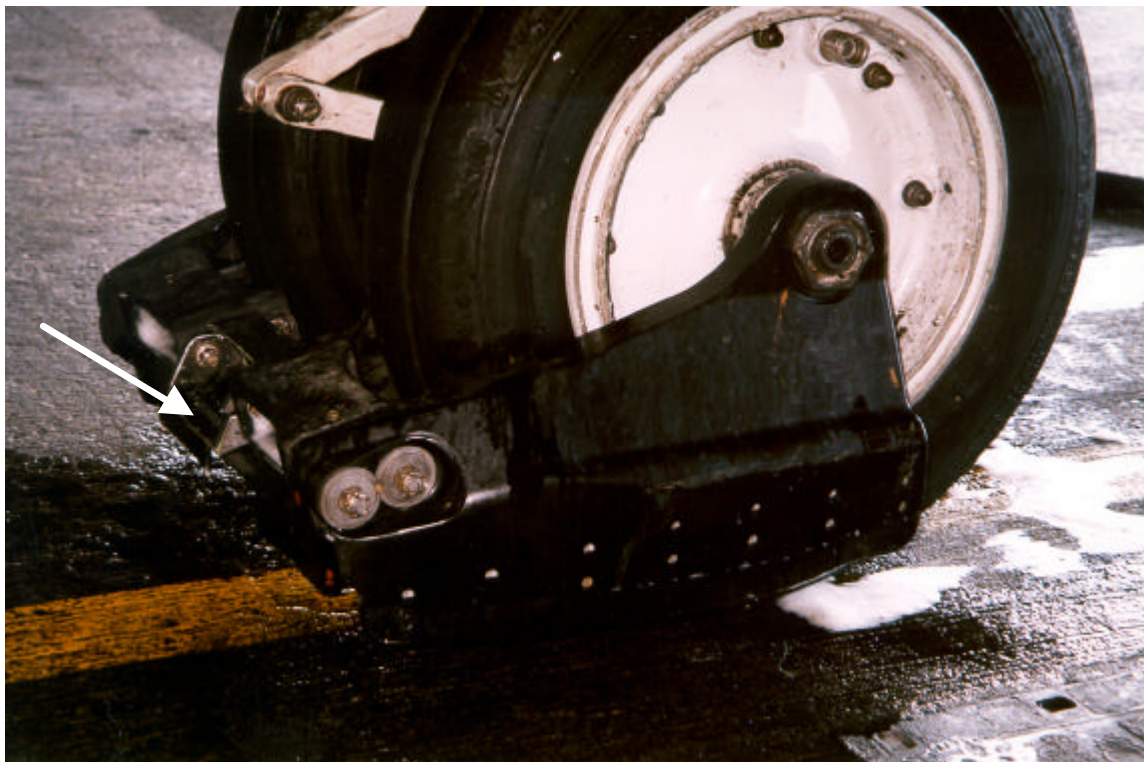
- Le déflecteur était cassé en deux parties au niveau de son attache médiane; le côté gauche du déflecteur était normalement immobilisé autour de l'axe des roues avant tandis que la partie droite présentait une liberté de rotation autour du même axe.

(Citation): „Die metallkundlichen Untersuchungen haben ergeben, dass der Spoiler des Bugfahrwerkes aufgrund eines massiven Korrosionsangriffes versagt hat. Die Korrosion erfolgte jeweils an den Verbindungsflächen der mittleren Aluminiumstruktur (Annexe 2).

Die Korrosionsrisse breiteten sich von diesen Verbindungsflächen mehrere Millimeter ins Materialinnere aus und schwächten den Querschnitt dermassen, dass das Bauteil den Betriebsbelastungen nicht mehr standhalten konnte und infolge eines Gewaltbruches in dieser Verbindungszone versagte. Der Korrosionsangriff wurde durch Chlorverbindungen massgeblich verstärkt. Chloride konnten in den Korrosionsprodukten mikroanalytisch nachgewiesen werden.

Toutefois, l'expertise du déflecteur a révélé un défaut d'application de la couche protectrice anti-corrosion à l'endroit de la première fracture. Ainsi les chlorures ont pu s'infiltrer dans la fonte d'Aluminium et développer une corrosion intercrystalline importante qui a affaibli le dispositif en cause.

Vue générale du déflecteur avec zone de rupture (flèche)

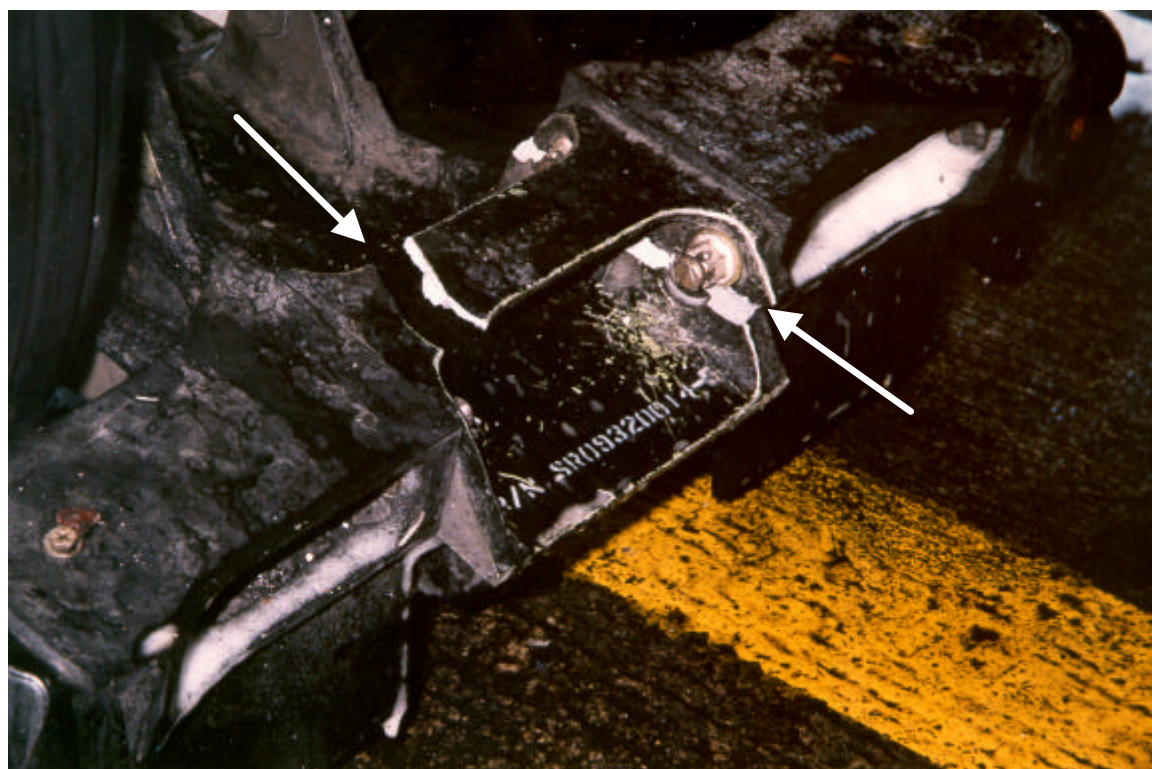
Der zweite Bruch im Verbindungssteg ereignete sich durch eine Ueberlastung, welche jedoch nicht durch einen Korrosionsangriff hervorgerufen wurde. Dieses Bruchereignis erfolgte demzufolge erst nach dem Bruch der Verbindungsflächen.

In den Mikroschliffen konnte somit nur bei dem Bruch innerhalb der Verbindungszone der mittleren Aluminiumstruktur Korrosionsrisse vorgefunden werden und nicht beim Bruch im Verbindungssteg. Dieser Umstand ist auf die fehlende Schutzlackierung bei den Verbindungsflächen zurückzuführen. Ohne Korrosionsschutz kann die vorliegende Aluminiumgusslegierung den aggressiven Chlorverbindungen in der umgebenden Atmosphäre nicht standhalten.

L'examen des fractures du déflecteur a permis de déterminer que la rupture s'est déroulée en deux temps. D'abord une fracture initiée par de la corrosion au niveau des boulons d'attaches droits qui était invisible sans démontage en raison de la morphologie de l'ensemble, puis une rupture sur le dessus de l'attache médiane due à une contrainte trop élevée pour cette construction rendue fragile par la première cassure. Comme aucune trace d'impact n'a été relevée, il est vraisemblable que ce processus s'est déroulé au cours d'opérations normales.

Détails des deux cassures dans l'élément de liaison (flèches)
