Schlussbericht des Büros für Flugunfalluntersuchungen

des Helikopters Schweizer Aircraft Corp. 269C, HB-XEJ

vom 5. Juni 2000

Helikopterlandeplatz Schindellegi/SZ

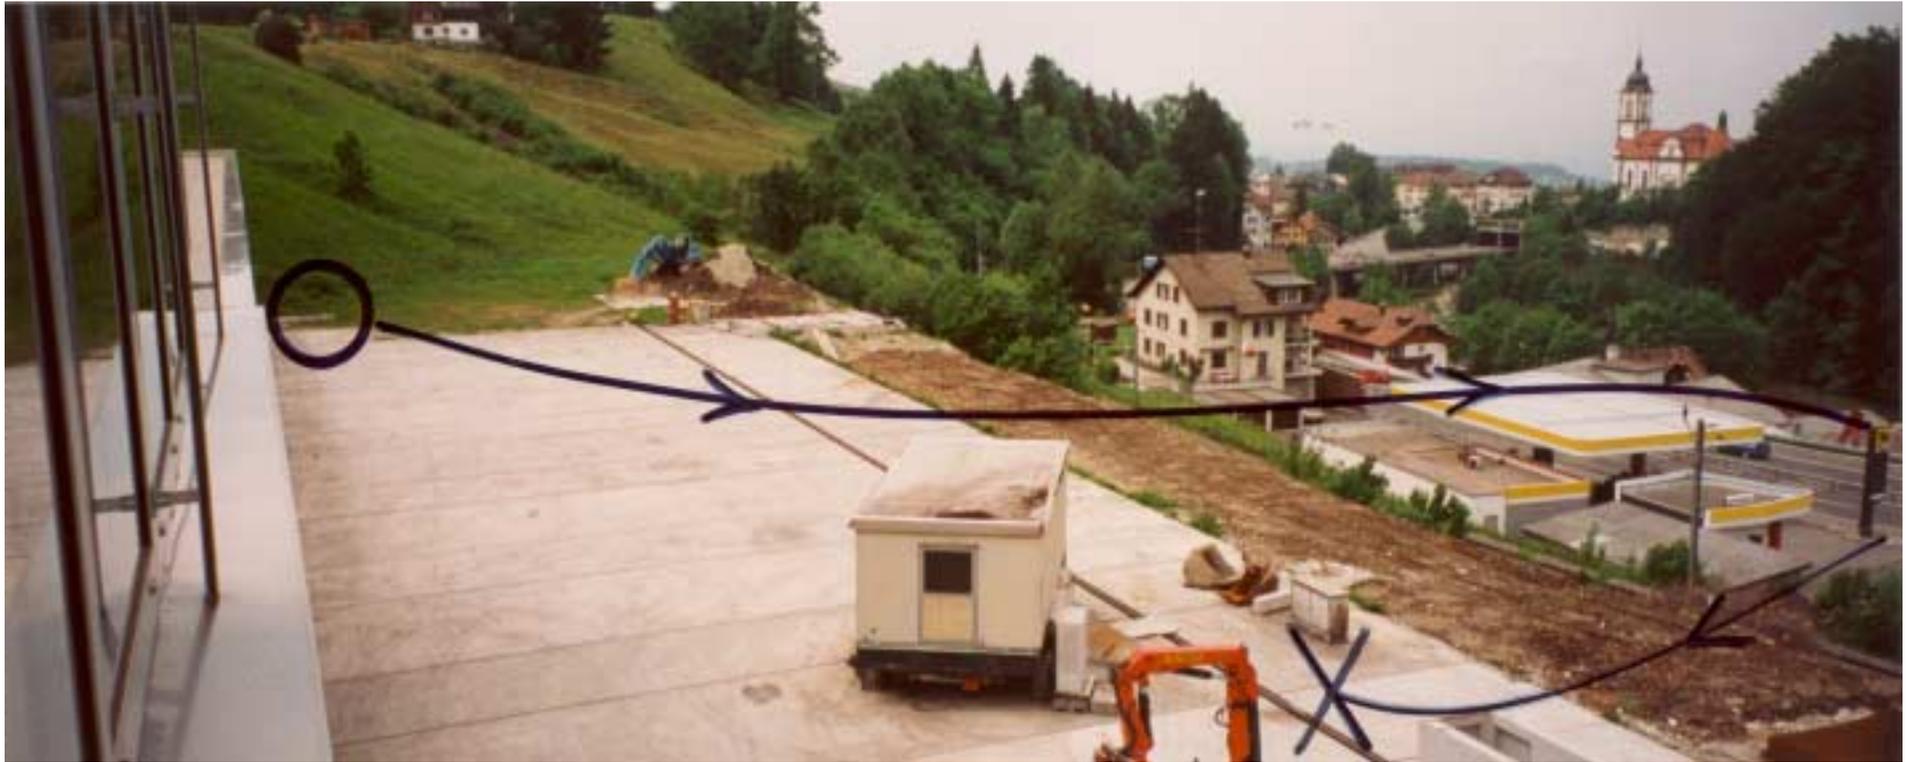
Ausgangspunkt zum Start
-

Flugweg
-

Unfallstelle

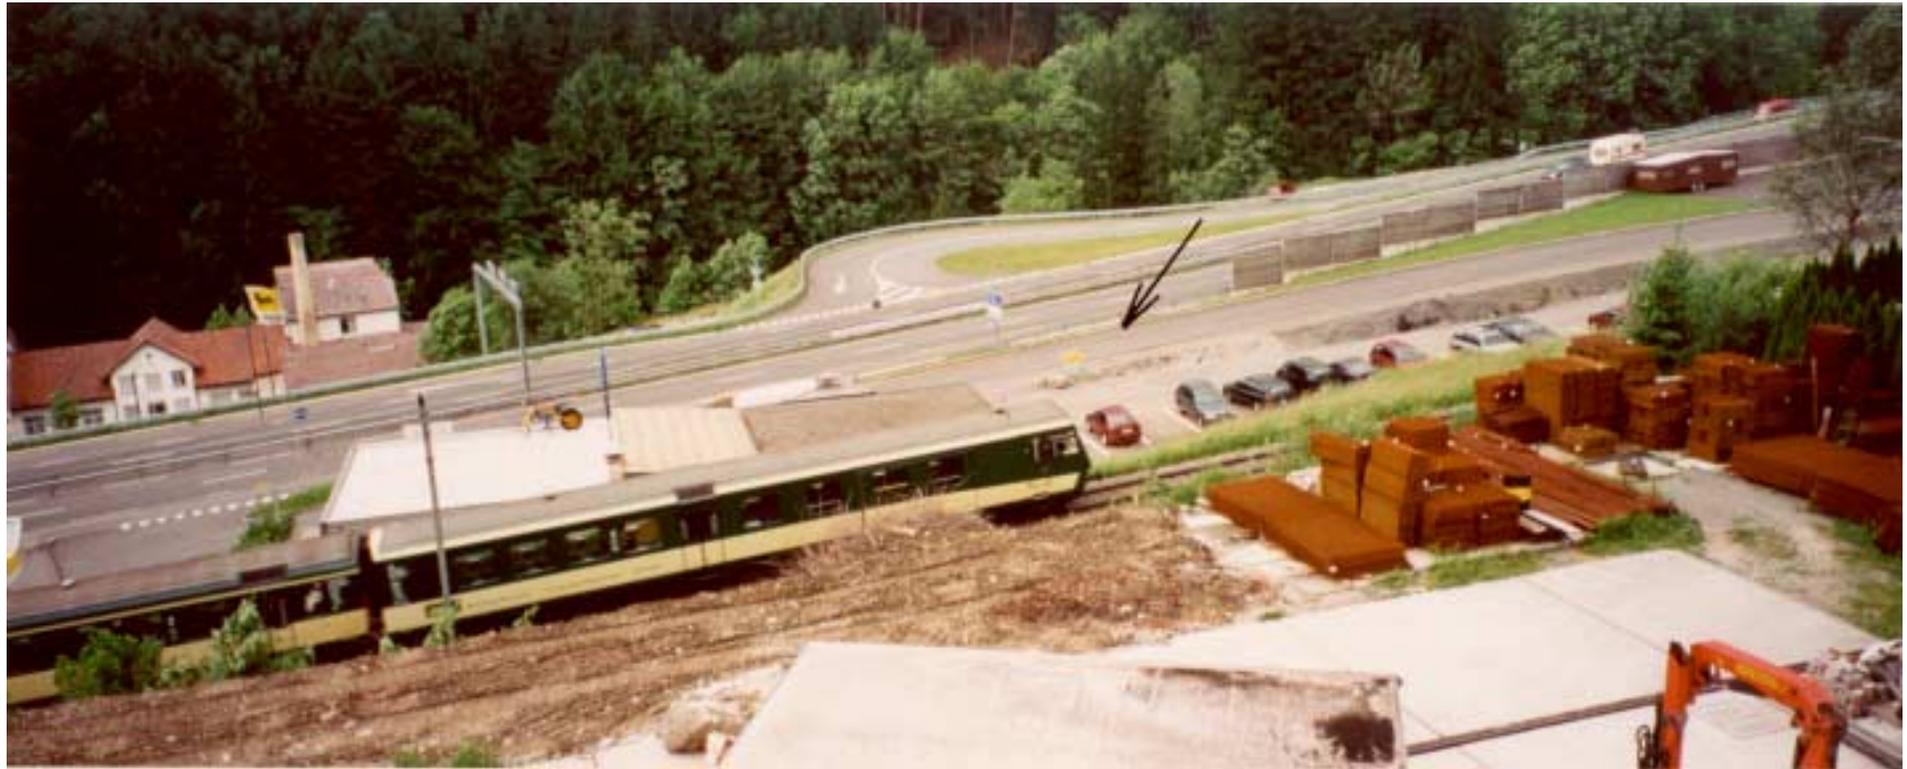
Zum Unfall hat ein unmarkiertes Hindernis in Form eines Kabels im Bereich des Abfluges beigetragen.

Unmarkiertes Kabel in Abflugrichtung
