Schlussbericht des Büros für Flugunfalluntersuchungen

des Flugzeugs Cessna Citation 560, HB-VLZ

vom 12. Juni 2000

Flughafen Zürich, Piste 14

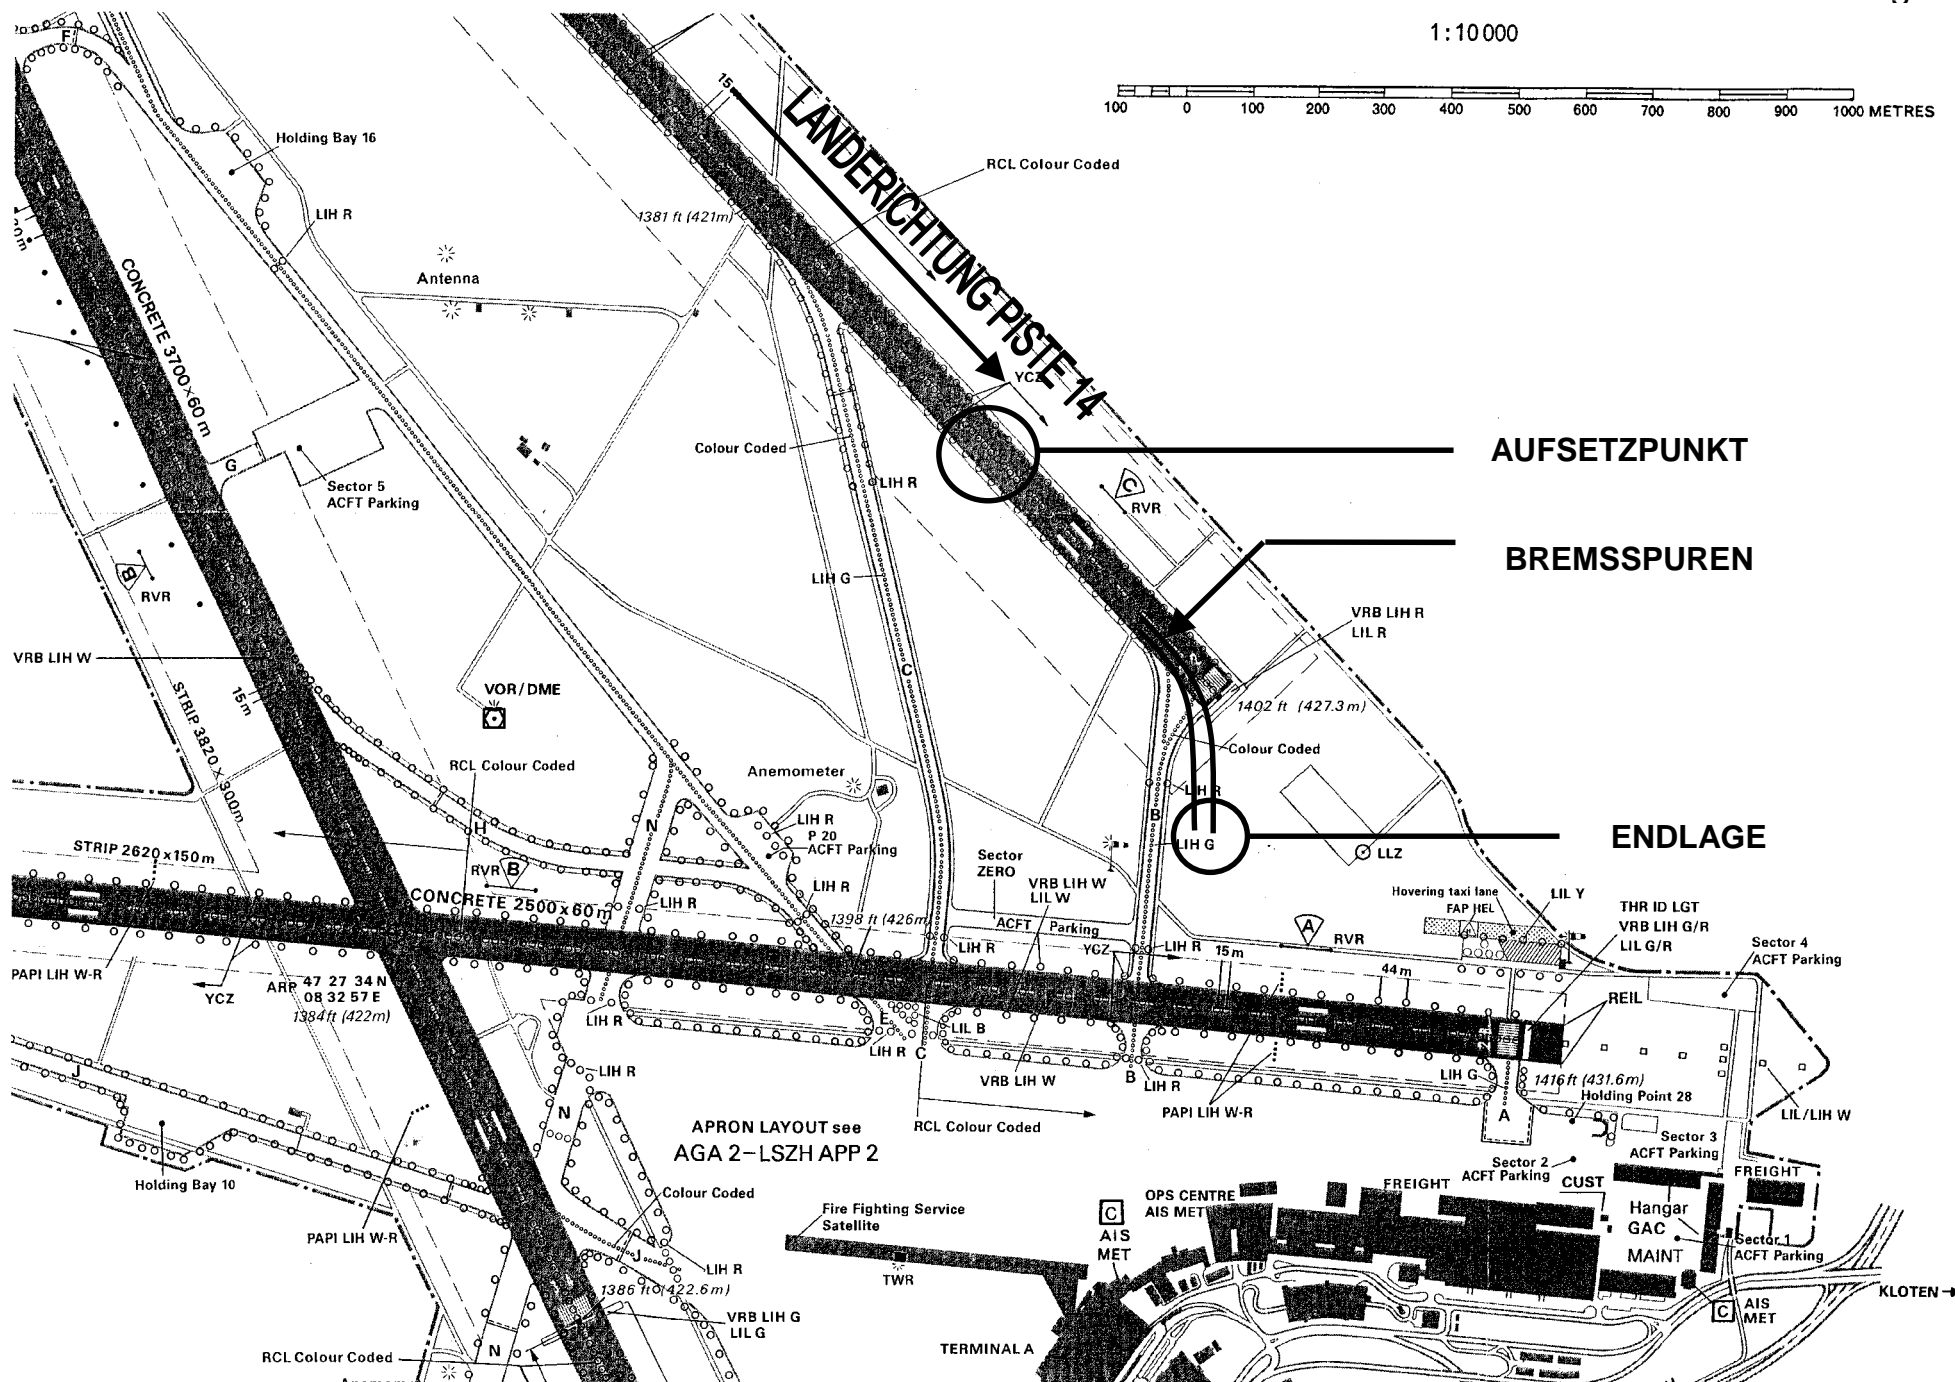
Während der Vollbremsung drehte der PIC das Flugzeug ca. 30° nach rechts, um der Pistenendbefeuerung auszuweichen. Die Citation überrollte das Pistenende, mit ca. 74 kt und kam ca. 200 m nach dem Pistenende um 1412 UTC im Gras zum Stehen.

- Die Reifen des Hauptfahrwerks hinterliessen auf dem Hartbelag Bremsspuren, welche darauf schliessen lassen, dass die Anti-Skid-Bremsanlage normal funktionierte. Der nach dem Unfall durchgeführte Funktionstest zeigte keine vorbestandenen Mängel an der Bremsanlage.

AUFSETPUNKT

BREMSSPUREN

ENDLAGE
