# **Schlussbericht des Büros für Flugunfalluntersuchungen**

**über den Unfall**

des Segelflugzeugs Ventus C, HB-1975

vom 30. Juli 2000

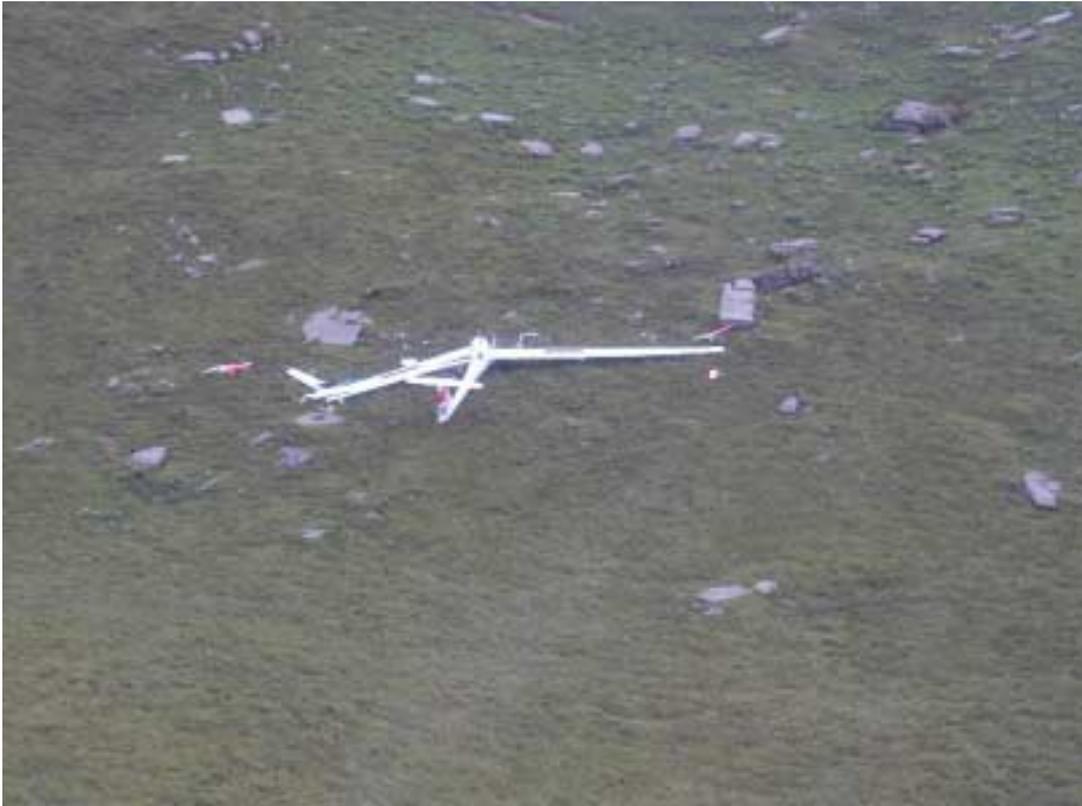
Nach dem vertikalen Aufschlag am Boden blieb das Segelflugzeug in dieser Lage im Boden stecken. Die Helibesatzung musste den hinteren Teil des Segelflugzeuges auf den Boden abkippen, um zum Piloten vorstossen zu können.

Bild 1: Bildaufnahmerichtung ca. 240°, aus dem Heli beim Anflug (das Segelflugzeug wurde zum Bergen des Piloten von seiner vertikalen „Steck-Stellung“ in die Horizontale geknickt)

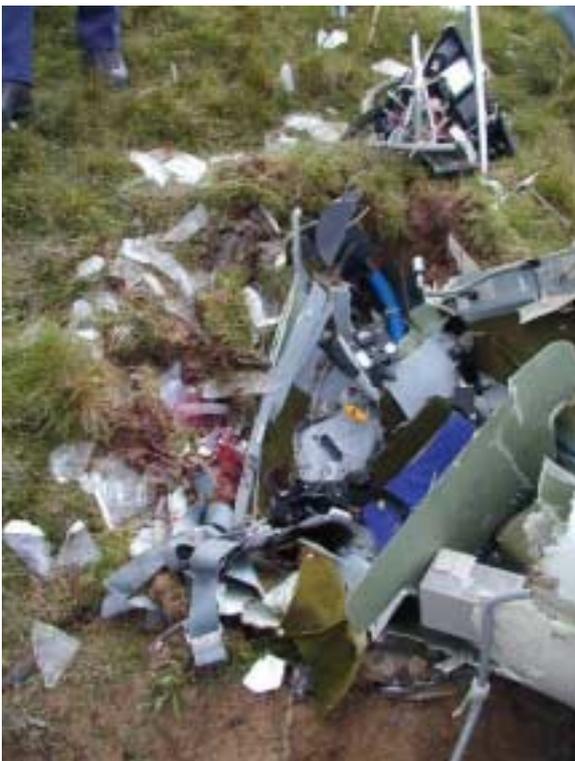
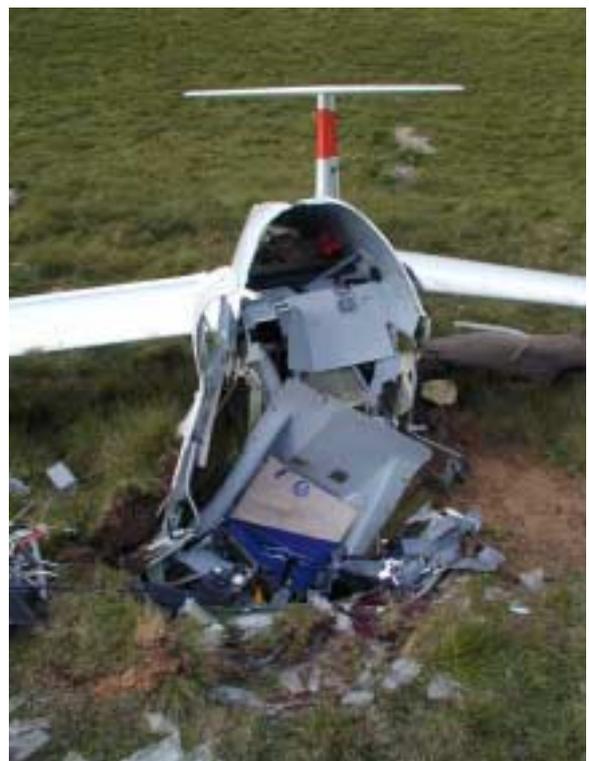
Bild 2 und 3: Das Cockpit von vorne (linkes Bild) und von hinten (rechtes Bild). Der ganze vordere Teil (bis ca. zum Steuerknüppel) steckt im Boden drin.
