Schlussbericht des Büros für Flugunfalluntersuchungen

des Segelflugzeuges LS 6-18w, HB-3119

vom 14. Mai 2000

in Lehn, Gemeinde Schüpheim/LU

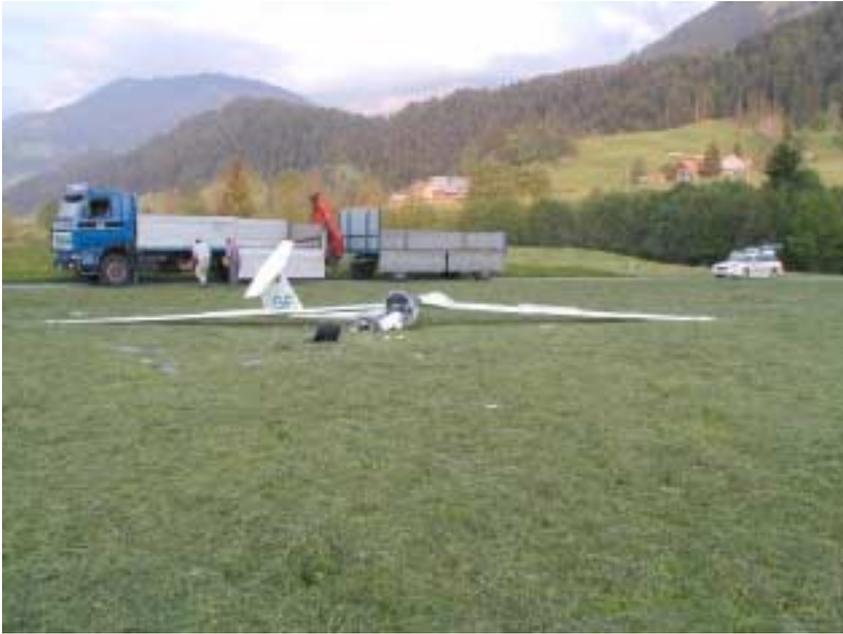
Sicht Richtung Ost

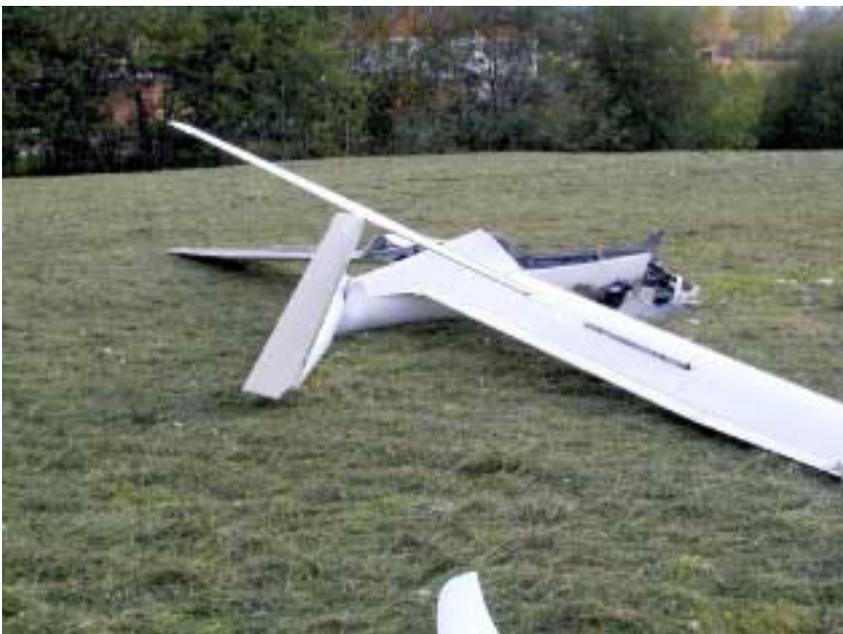
Sicht Richtung Süd-West

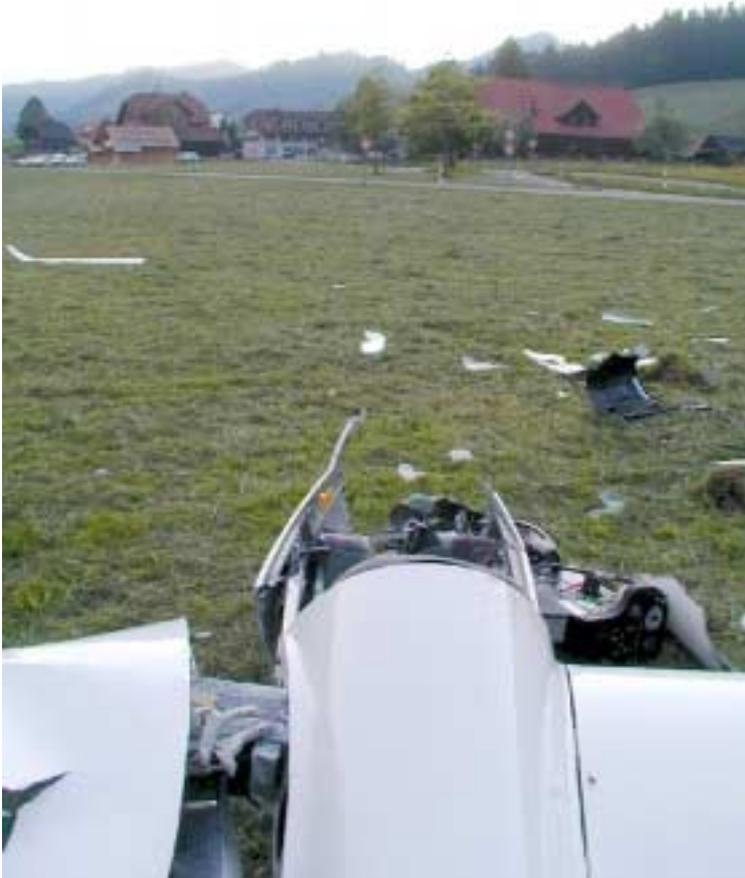
Sicht Richtung West mit dem Weiler "Lehn" und der markanten Strasseneinmündung östlich vom Weiler "Lehn" in die Kantonsstrasse

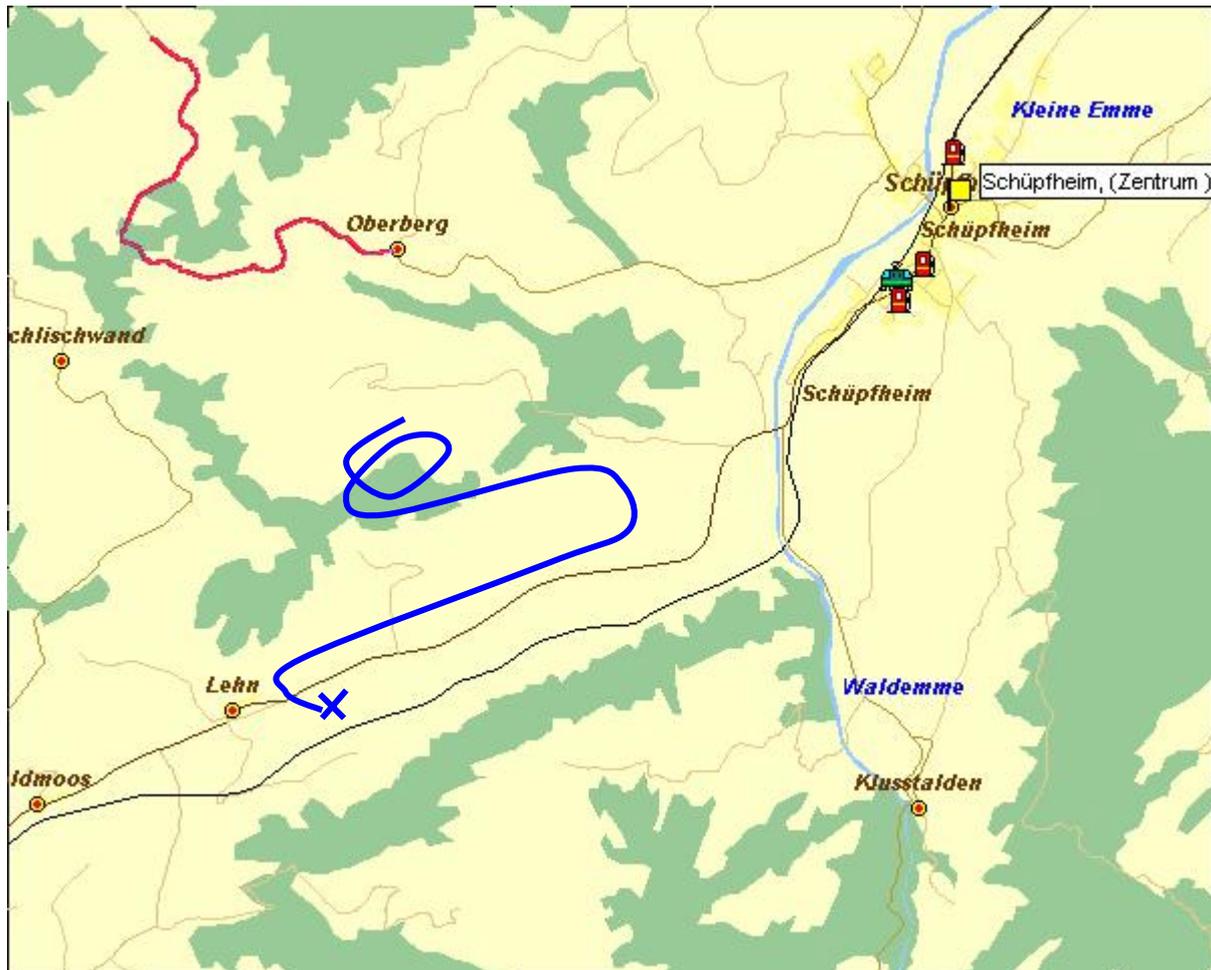
Übersichtssituation des letzten Flugteiles

- Der von einem Zeugen beobachtete Flugweg entlag der Kantonsstrasse kann als tief geflogener Downwind interpretiert werden. Nach dem „Downwind“ wäre dann der Final nur noch mit der gemachten Steilkurve erreichbar und für eine Landung ebenfalls sehr kurz gewesen.

X Unfallstelle **—** Von Zeuge X beobachteter Flugweg
