Schlussbericht des Büros für Flugunfalluntersuchungen

des Helikopters Bell 206B Jet Ranger III, HB-XMT

vom 21. April 2000

NE Vorab-Gipfel/GL

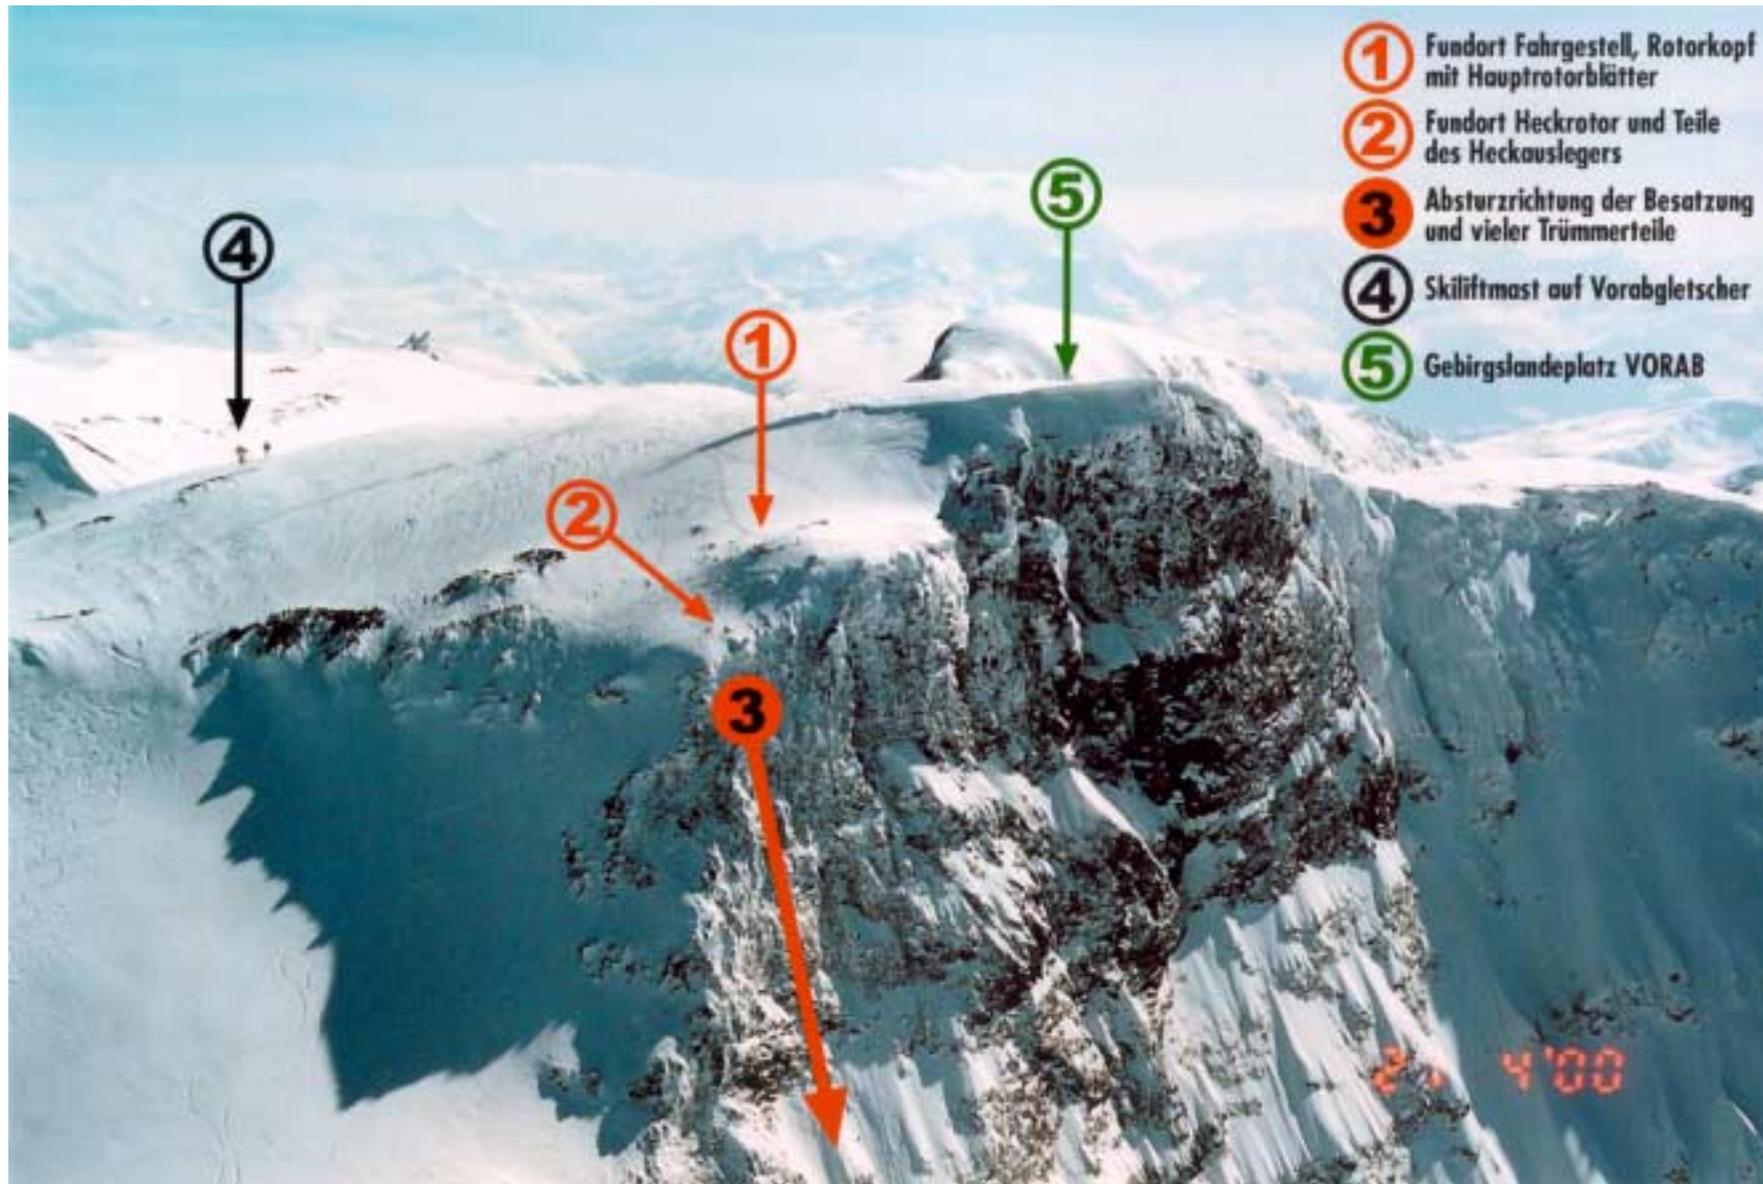
Beilage 1

Gemäss Zeugenaussagen «verschwand» der Helikopter auf der Nordseite des Vorab, wo zum Unfallzeitpunkt starke Abwinde vorherrschten.

Foto der Nordseite des VORAB / Blickrichtung: Süden
