Schlussbericht der Eidgenössischen Flugunfall-Untersuchungskommission

des Flugzeugs Piper Cub J3C HB-OEN

23. Mai 1964

auf dem Flughafen Zürich-Kloten

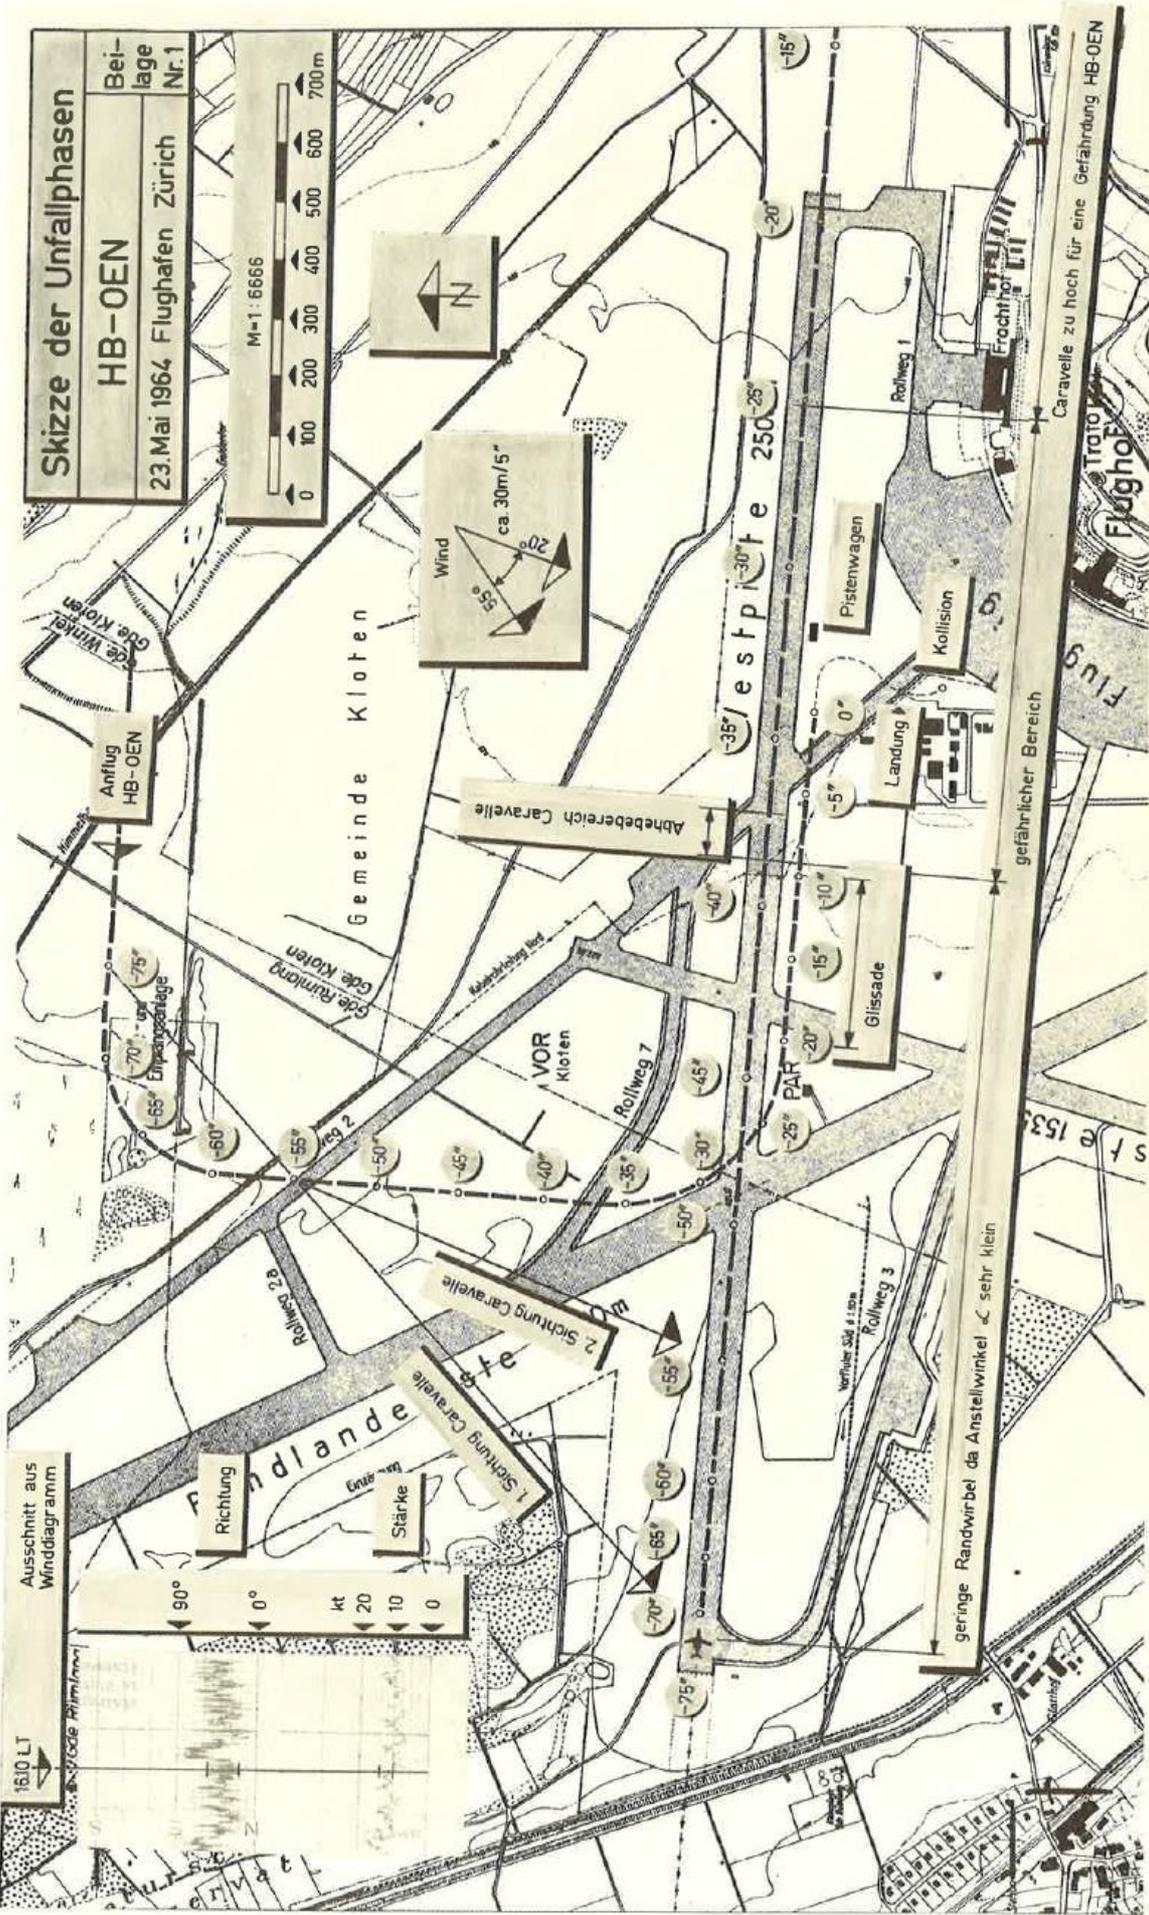
Skizze der Unfallphasen
 HB-OEN
 23. Mai 1964 Flughafen Zürich
 Bei- lage Nr. 1

Die fliegerische und rechnerische Rekonstruktion des zeitlichen Ablaufs zeigte, dass die Wirbelschleppe des Verkehrsflugzeuges etwa 30 Sekunden nach ihrer Entstehung den Raum erreichte, den das Schulflugzeug im Endanflug durchflog. Diese Spanne ist mit einem Fehler von höchstens + 10 Sekunden behaftet.

61. Der Unfall ist mit einer an Sicherheit grenzenden Wahrscheinlichkeit auf den Einflug des landenden Flugzeugs in die Randwirbel des kurz vorher auf der Parallelpiste gestarteten Verkehrsflugzeuges zurückzuführen. Unter Berücksichtigung der seitlichen Abwanderung und des Absinkens der Randwirbel ergibt sich beim rekonstruierten Abstand für den vom linken Flügel des Verkehrsflugzeuges stammenden Randwirbel ein grösserer Bereich möglicher Schnittpunkte mit der Bahn des Unfallflugzeugs. Für den Einflug von oben gerade in diesen Wirbel spricht auch die Rollbewegung des Unfallflugzeuges nach rechts.

geringe Randwirbel da Anstellwinkel ϵ sehr klein

gefährlicher Bereich

Caravelle zu hoch für eine Gefährdung HB-OEN
