Schlussbericht des Büros für Flugunfalluntersuchungen

des Flugzeuges Reims Aviation RA F152, HB-CIM

vom 3. Mai 2000

in „Bruggboden“, Gotthardpass, Airolo/TI

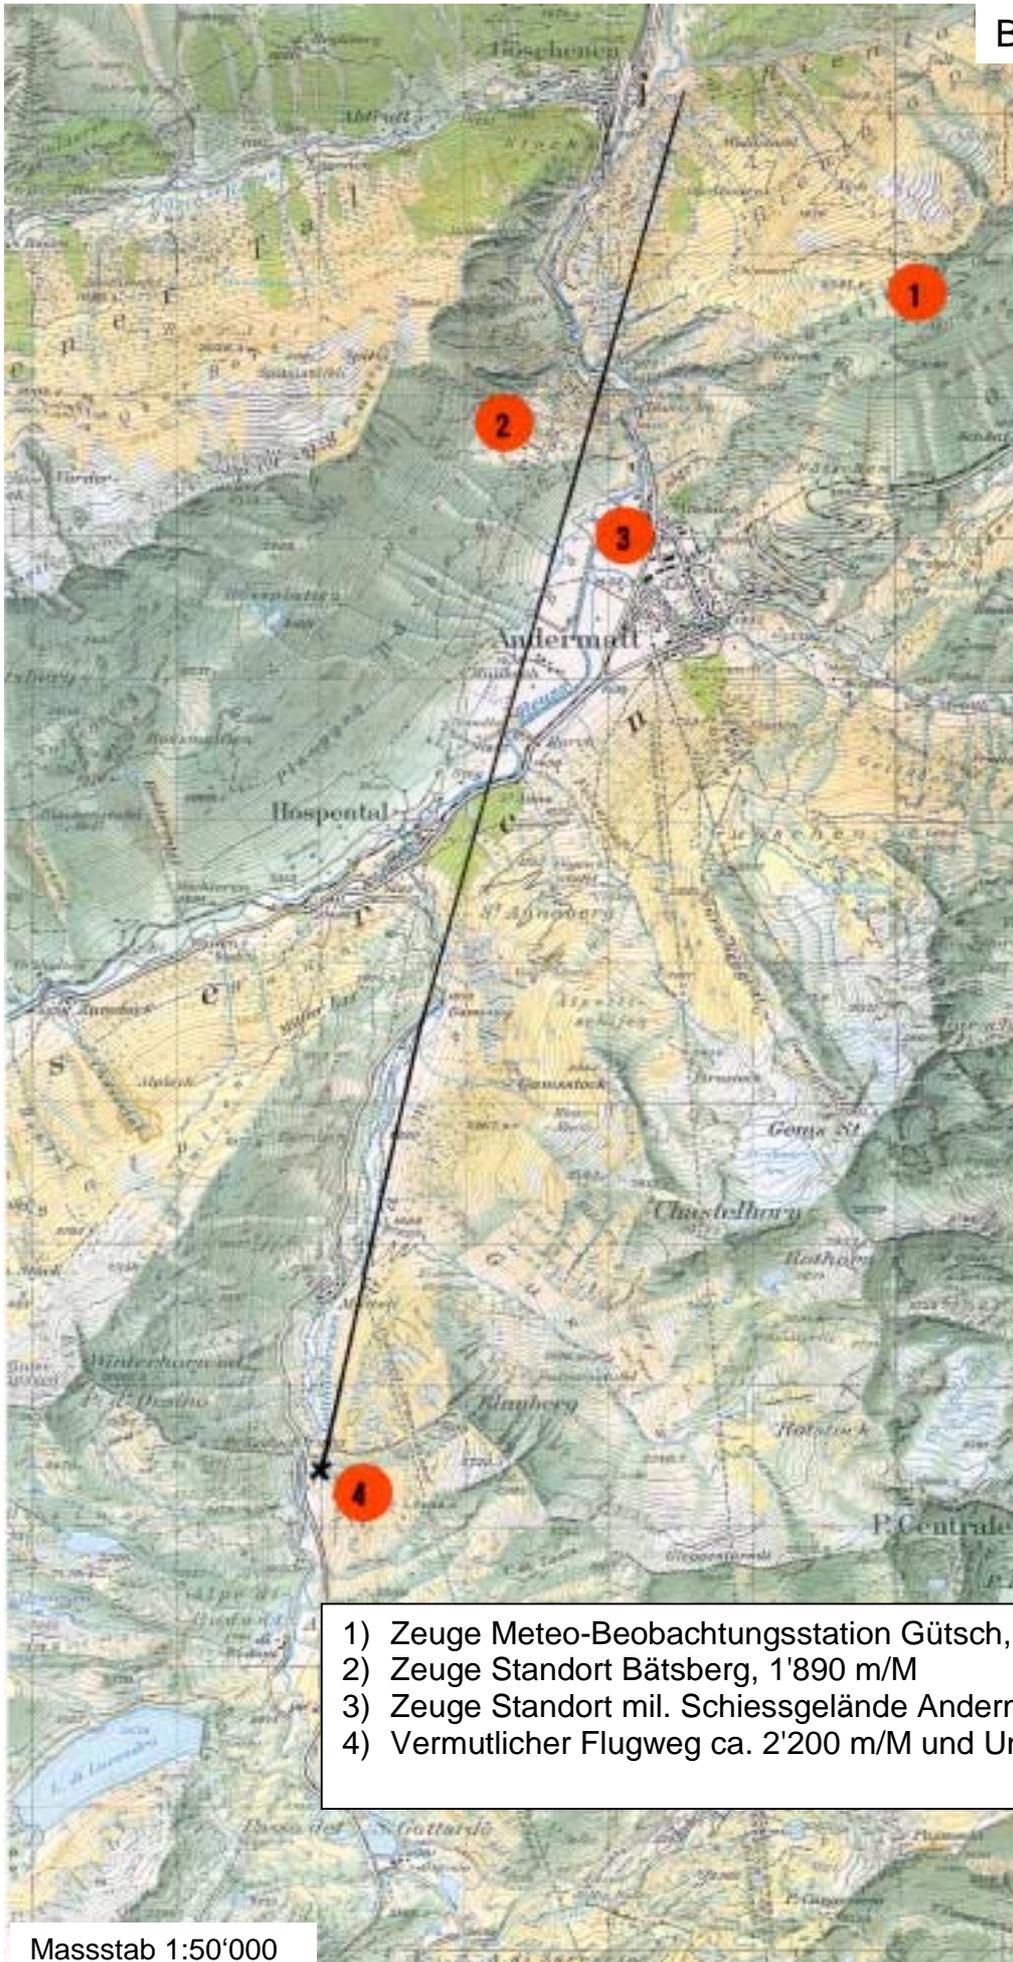
- 1) Zeuge Meteo-Beobachtungsstation Gütsch, 2'282 m/M
- 2) Zeuge Standort Bätsberg, 1'890 m/M
- 3) Zeuge Standort mil. Schiessgelände Andermatt, 1'432 m/M
- 4) Vermutlicher Flugweg ca. 2'200 m/M und Unfallort, 1'954 m/M

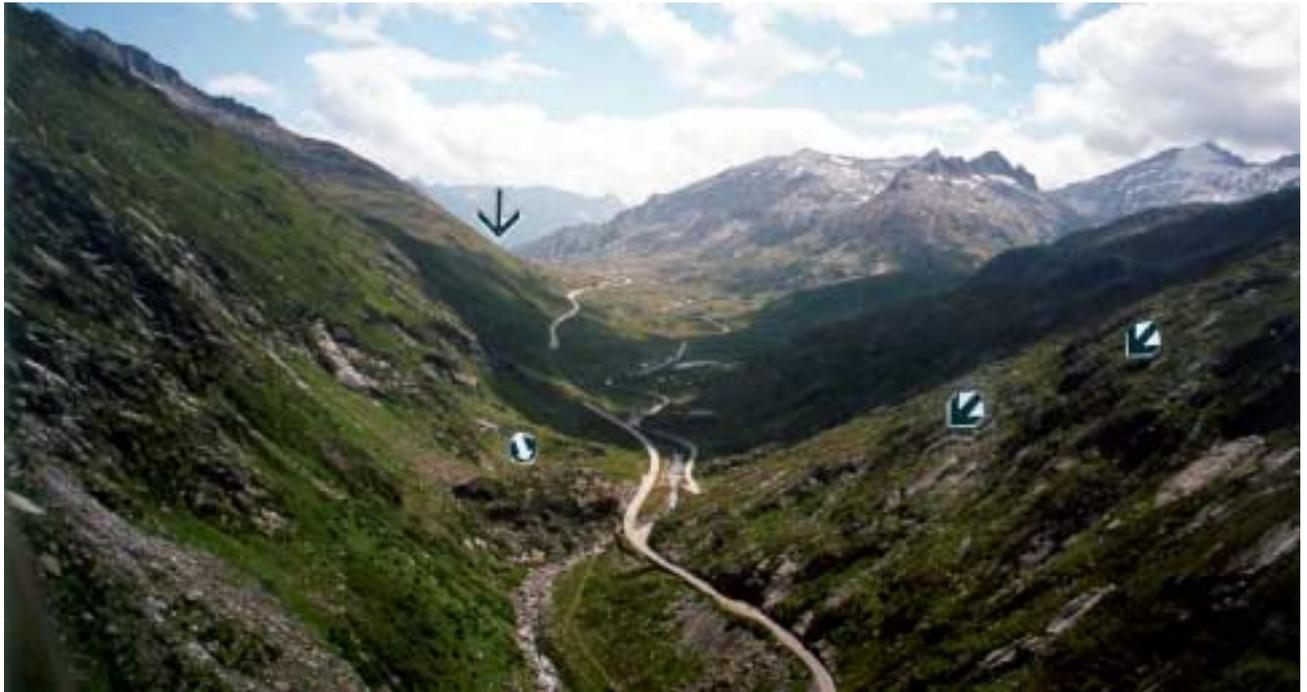
Als der Pilot in der Gegend des Brüggloch ankam, muss er auf der rechten Seite die zwei Hochspannungsleitungen, mehr oder weniger auf seiner Flughöhe, gesehen haben. Die Flughöhe über Grund dürfte noch ca. 200 m betragen haben. Das Triebwerk der Reims Aviation F152 gibt auf 2'200 m/M nur noch eine Leistung von 83 PS anstatt 110 PS bei Standardwerten auf Meereshöhe ab.

- ↓ 1. Hochspannungsleitung, ca. 2'200 m/M
- ↓ 2. Hochspannungsleitung, ca. 2'120 m/M

⊕ Unfallort HB-CIM, 1'954 m/M

↓ Gotthardpass, 2'108 m/M

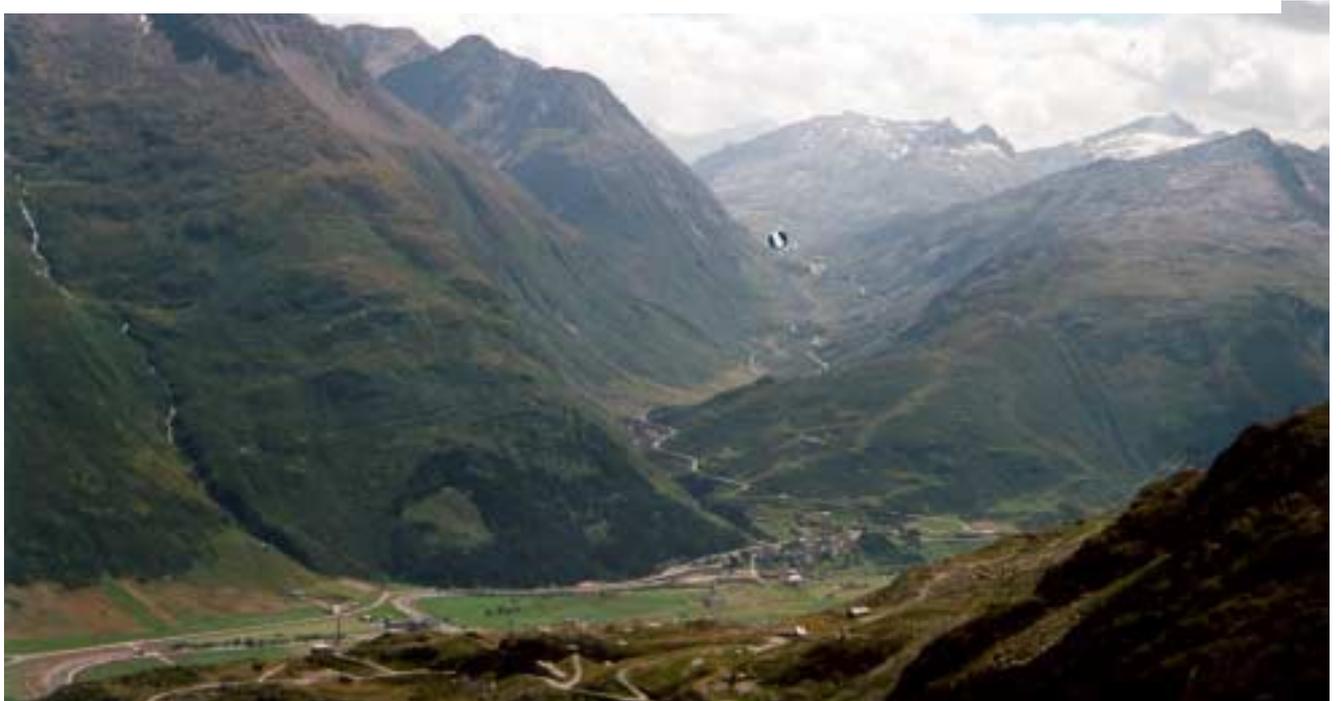
Als der Pilot Andermatt auf einer Höhe von ca. 2'200 m/M überflogen hat, konnte er den Eindruck gehabt haben, dass er auf einer genügenden Höhe sei, um den Flug in Richtung des St. Gotthard-Passes (2'108 m/M) weiterführen zu können. (Beilage Nr. 2).

Sicht gegen Süden (Gotthardpass) aus 2'200 m/M, über Andermatt

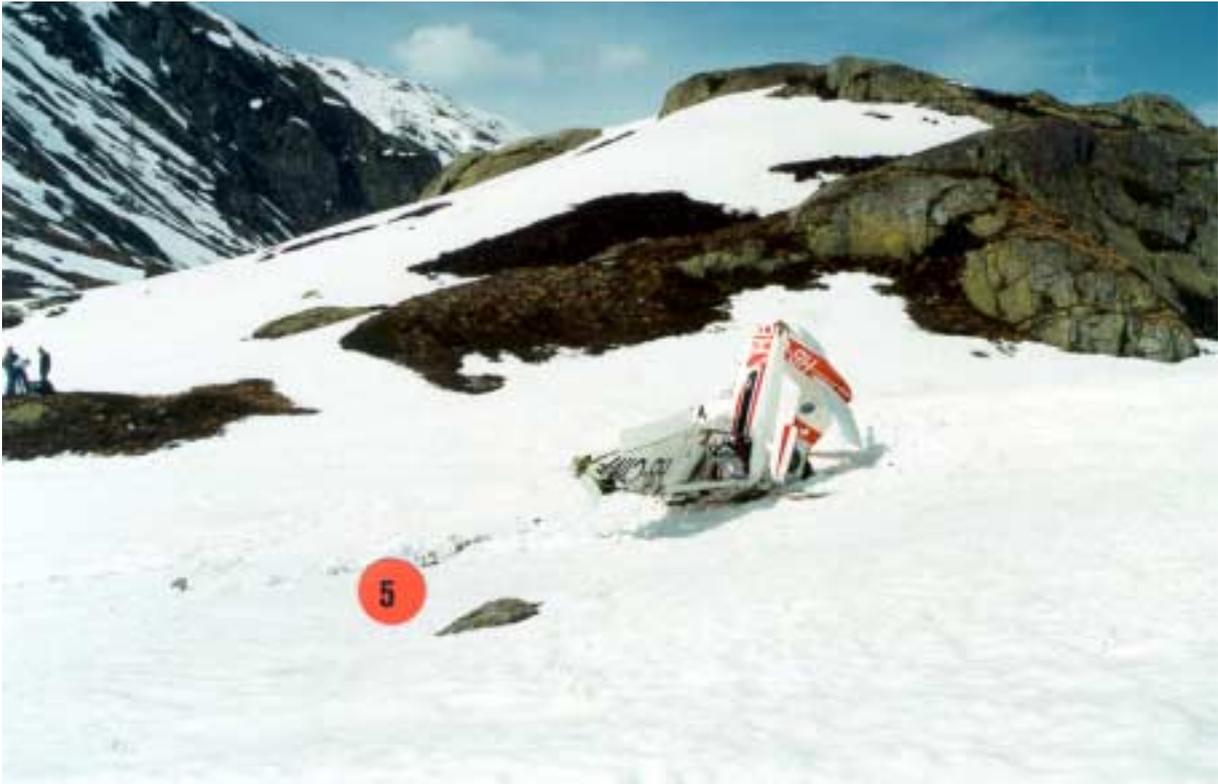
Der Aufschlag erfolgte auf die Propellernabe so dass der Motor augenblicklich still stand ("sudden Stopp") (Beilagen Nr. 3 & Nr. 4). Die Eintrittskante des linken Flügels hinterliess eine Spur im Schnee während die Fahrwerkverschaltungen des Hauptfahrwerks praktisch unversehrt geblieben sind. Der Pilot wurde tödlich verletzt. Das Luftfahrzeug wurde beim Aufprall zerstört; es entstand aber kein Brand.

5) Spur des linken Flügels auf dem Schnee

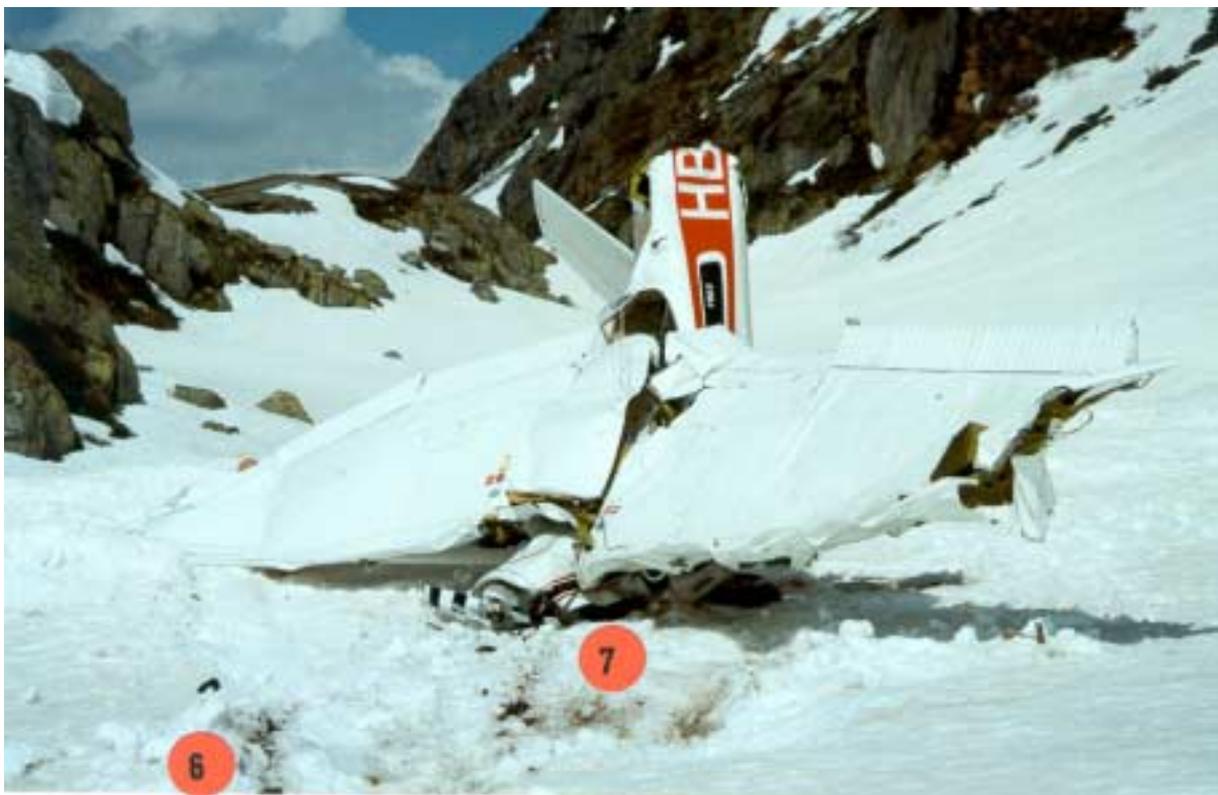
Während dieser Umkehrkurve hat er aller Wahrscheinlichkeit nach die Kontrolle über das Flugzeug verloren, welches wegen der reduzierten Geschwindigkeit in Geschwindigkeitsverlust (stall) geraten ist und senkrecht auf den mit Schnee bedeckten felsigen Boden aufprallte.

- 6) Erster vertikaler Aufschlag des Flugzeuges auf dem Gelände, mit der Propellerhaube
- 7) Endlage des Wracks

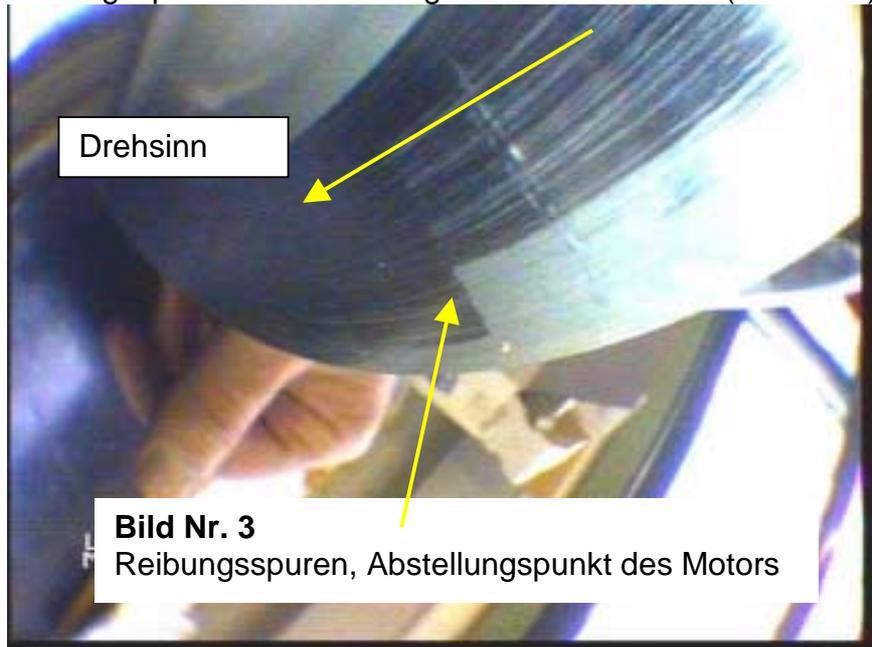
„Im Zeitpunkt des Unfalles und des Aufpralles mit dem Boden drehte der Motor. Die Reibungszeichen welche auf den vorhergehend beschriebenen Flächen gefunden wurden, lassen keine Zweifel daran entstehen. Die unregelmässigen und nicht kontinuierlichen Reibungszeichen um 360° ergeben eine praktisch plötzliche Stilllegung des Motors, welche geschätzt zwischen ½ und ¾ Umdrehungen geschah. Es ist nicht möglich festzustellen ob der Motor, im Zeitpunkt des Aufpralles, zwischen "idle" und "Max." drehte; es ist aber wahrscheinlich anzunehmen, dass der Motor eine gewisse Leistung abgab.“

Am Laufring der Antriebswelle wie im Bild 1-4 Referenz 507 angegeben, ist die Reibungsspur mit dem Kurbelgehäuse zu ersehen (Bild Nr. 3).

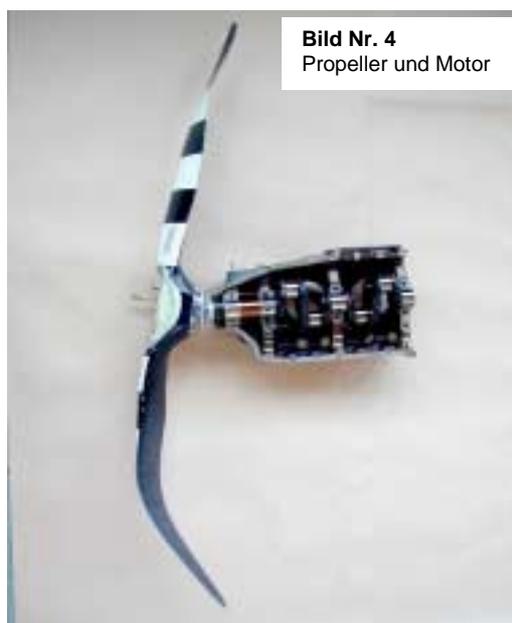
Die Übersicht Propeller/Antriebswelle (Bild Nr.4) zeigt den erheblichen Verformungsunterschied zwischen Propeller Nr.1 und 2.
