Rapporto Finale dell'Ufficio d'inchiesta sugli infortuni aeronautici

dell'aereo Reims Aviation RA F152, HB-CIM

del 3 maggio 2000

a „Bruggboden“, Passo San Gottardo, Airolo/TI

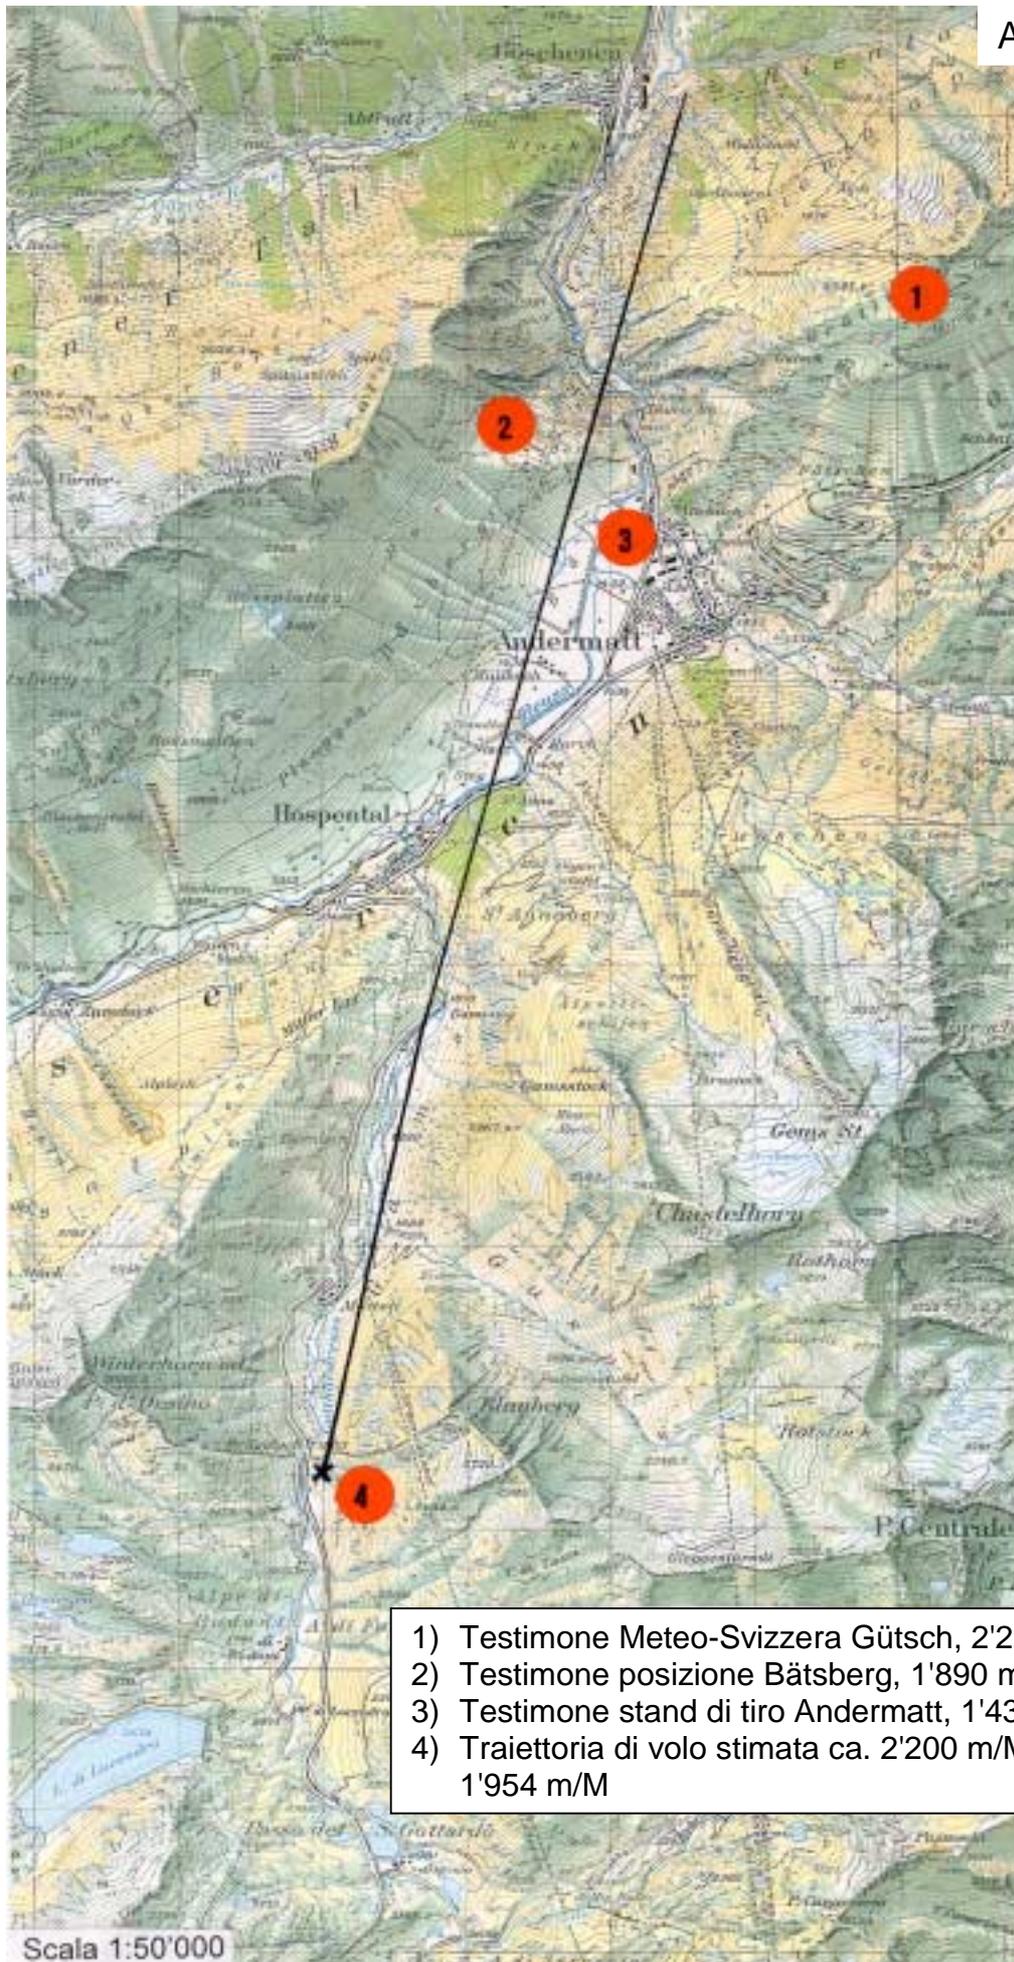
- 1) Testimone Meteo-Svizzera Gütsch, 2'282 m/M
- 2) Testimone posizione Bätsberg, 1'890 m/M
- 3) Testimone stand di tiro Andermatt, 1'432 m/M
- 4) Traiettorie di volo stimata ca. 2'200 m/M e luogo dell'incidente, 1'954 m/M

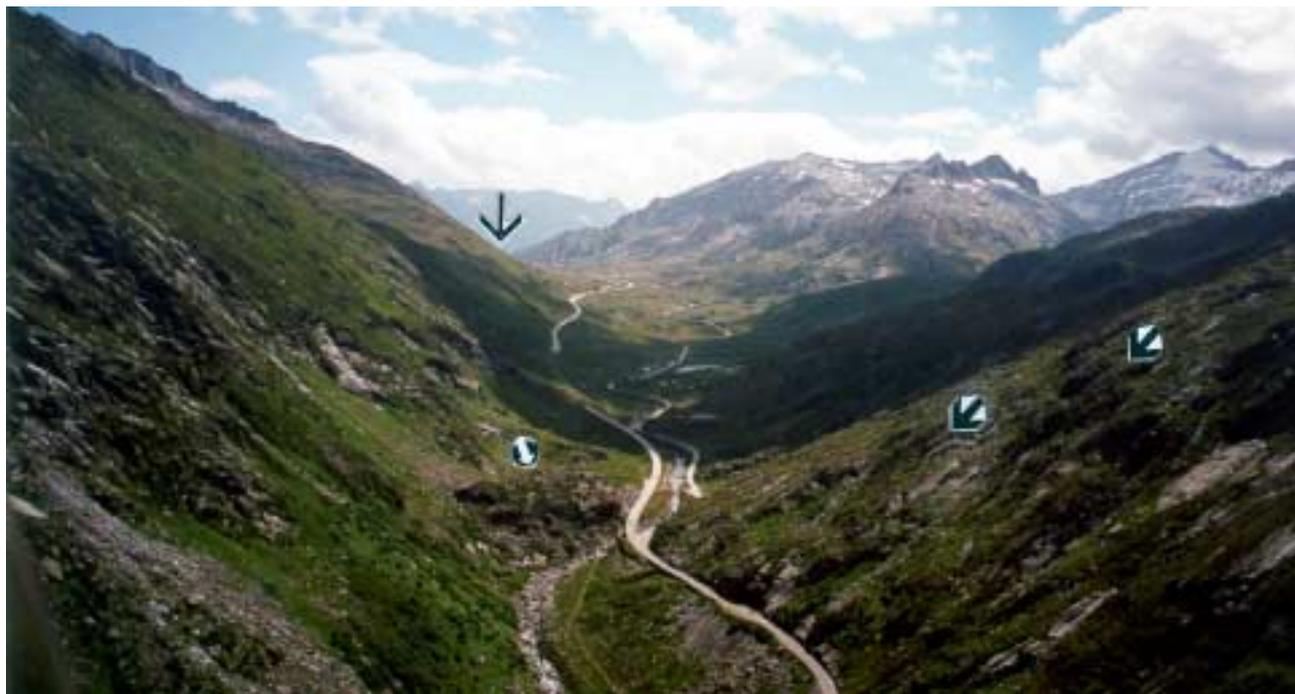
Tre testimoni vedono il Reims Aviation F152 sorvolare la regione di Andermatt a ca.2'200 m/M (Allegato N.1) e risalire la valle della Reuss, in direzione del passo del S.Gottardo. Nella zona Brüggloch la valle si restringe e nel punto più stretto presenta uno scalino con un dislivello di ca.200m.. Inoltre, sul lato sinistro della valle stessa sono posate due linee di alta tensione a quote differenti, stimate una a ca.2'200 e l'altra a ca.2'120 m/M.

- ↓ 1. linea di alta tensione, ca. 2'200 m/M
- ↓ 2. linea di alta tensione, ca. 2'120 m/M

⊥ punto d'impatto HB-CIM, 1'954 m/M

↓ Passo del S.Gottardo, 2'108 m/M

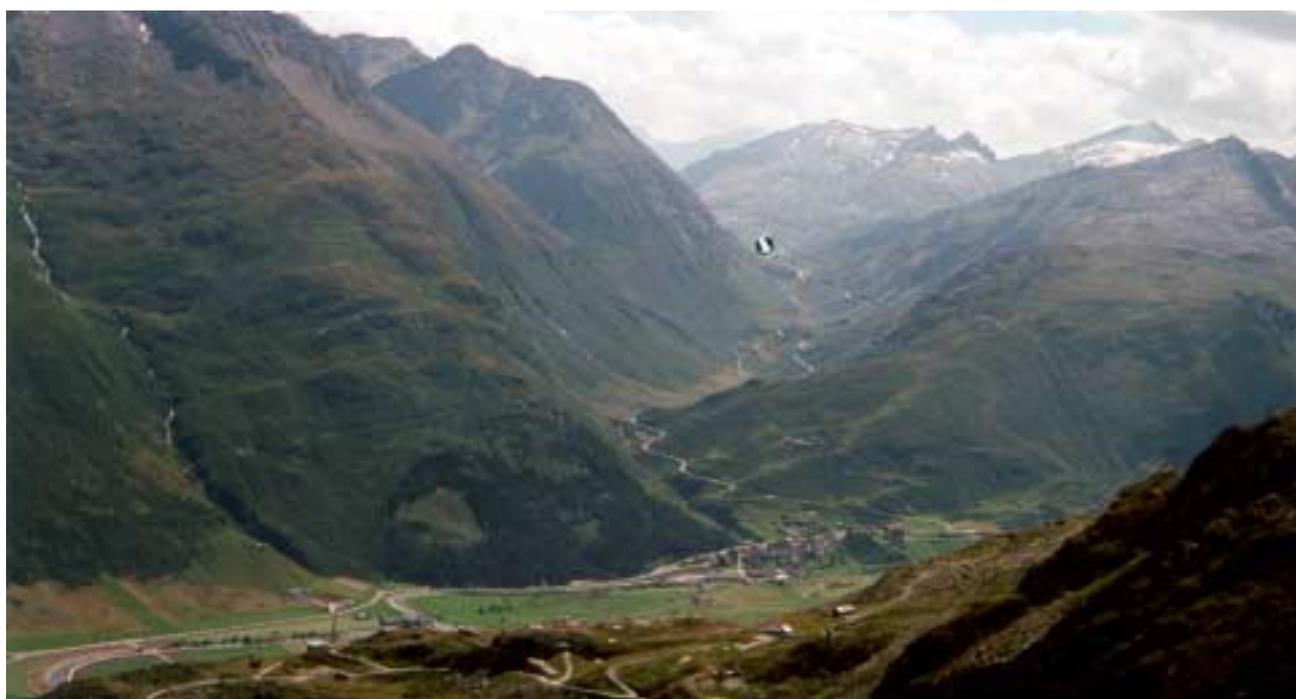
Il pilota, sorvolando Andermatt a un'altezza di ca.2'200 m/M, può aver avuto l'impressione di essere a una quota sufficiente per continuare il volo in direzione del passo del S.Gottardo (2'108 m/M) (Allegato N.2).

Veduta verso Sud (Passo S.Gottardo), a 2'200 m/M, sopra Andermatt

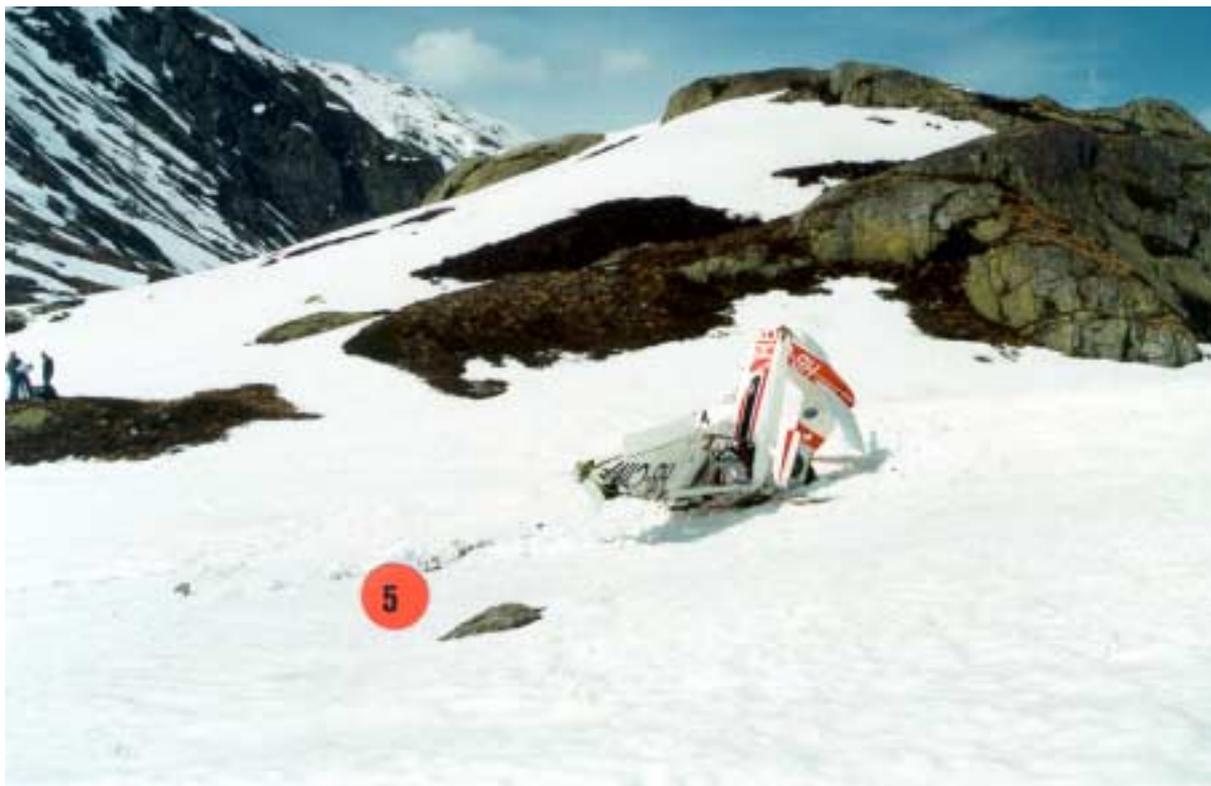
Il velivolo percuote il suolo con l’ogiva dell’elica così che il motore si ferma all’istante (“sudden stop”) (Allegato N.3 & N.4). Il bordo d’attacco dell’ala sinistra segna un’impronta sulla neve e le carenature delle due ruote del carrello principale rimangono praticamente intatte.

5) Impronta dell'ala sinistra sulla neve

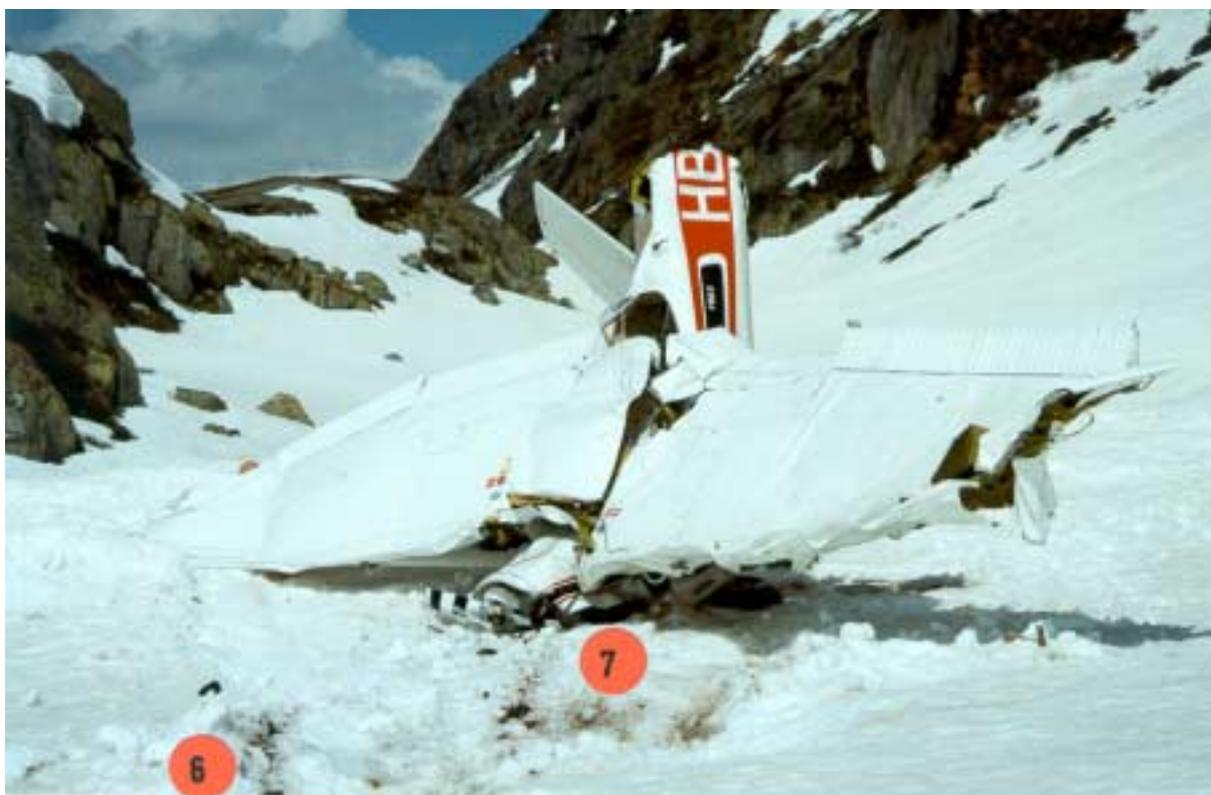
Durante tale curva, probabilmente perde il controllo dell’aeromobile che, a causa della velocità ridotta, “stalla” e precipita verticalmente sul terreno roccioso, ricoperto di neve.

6) 1° impatto verticale dell'aeromobile sul terreno, con l'ogiva dell'elica
7) posizione terminale del relitto

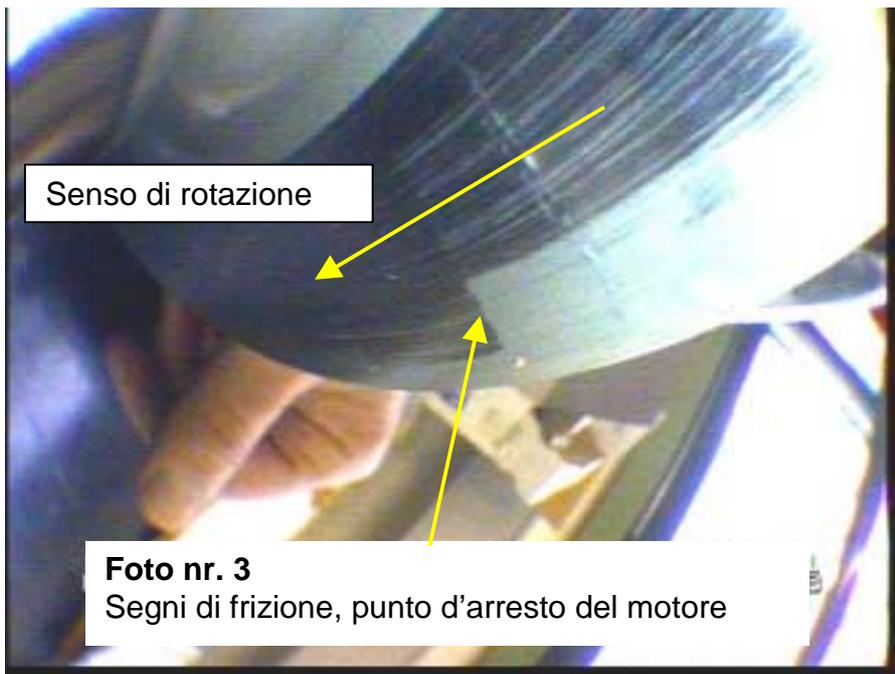
Albero motore

All'anello dell'albero motore indicato nella fig. 1-4 ref. 507 è visibile il segno di frizione con il carter (Foto nr.3).

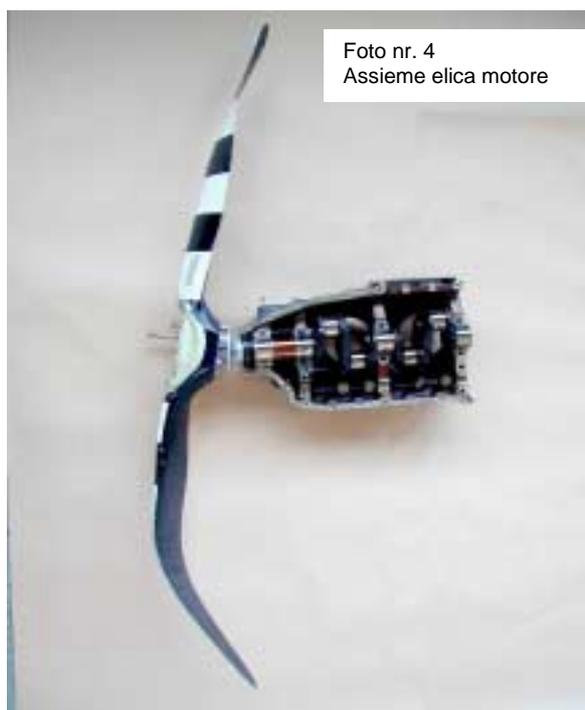
Elica

La vista d'assieme elica/albero motore (Foto nr.4) mostra la rilevante differenza di deformazione fra la pala nr. 1 et 2.
