Rapporto Finale dell'Autorità Competente Italiana

relativo all'infortunio

dell'elicottero Alouette III SE3160, HB-XDE

del 13 ottobre 1998

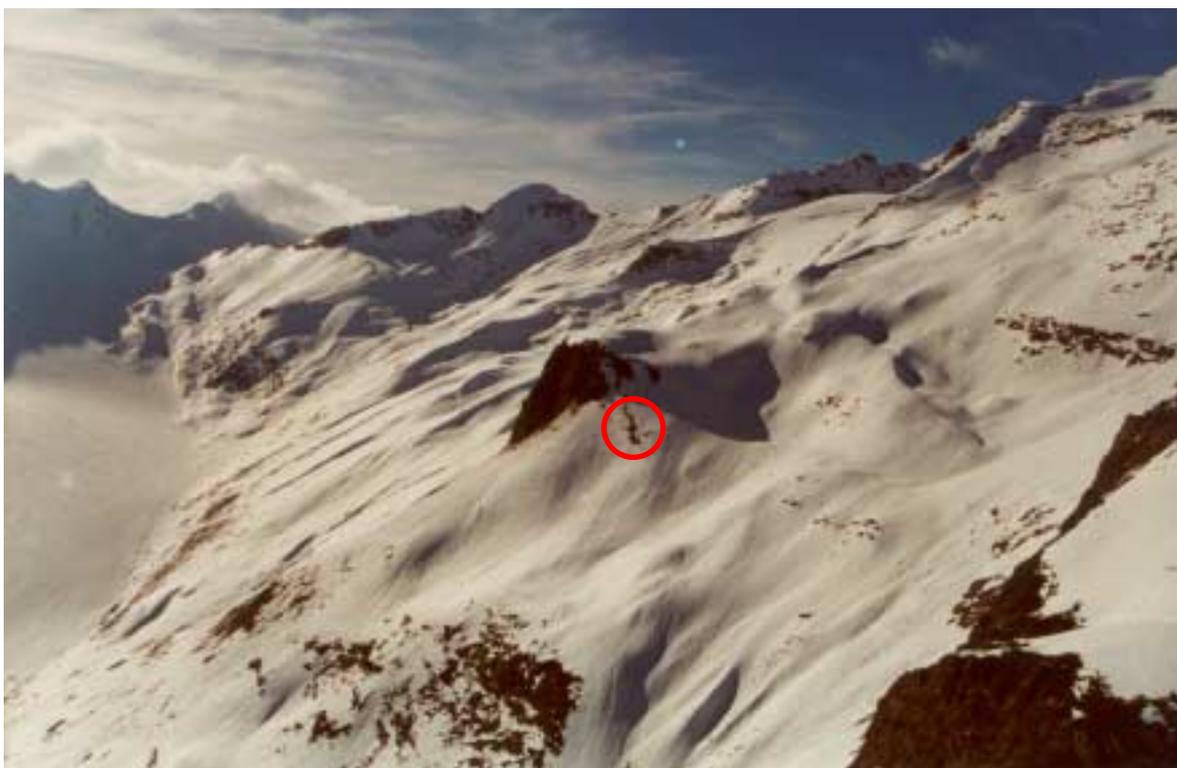
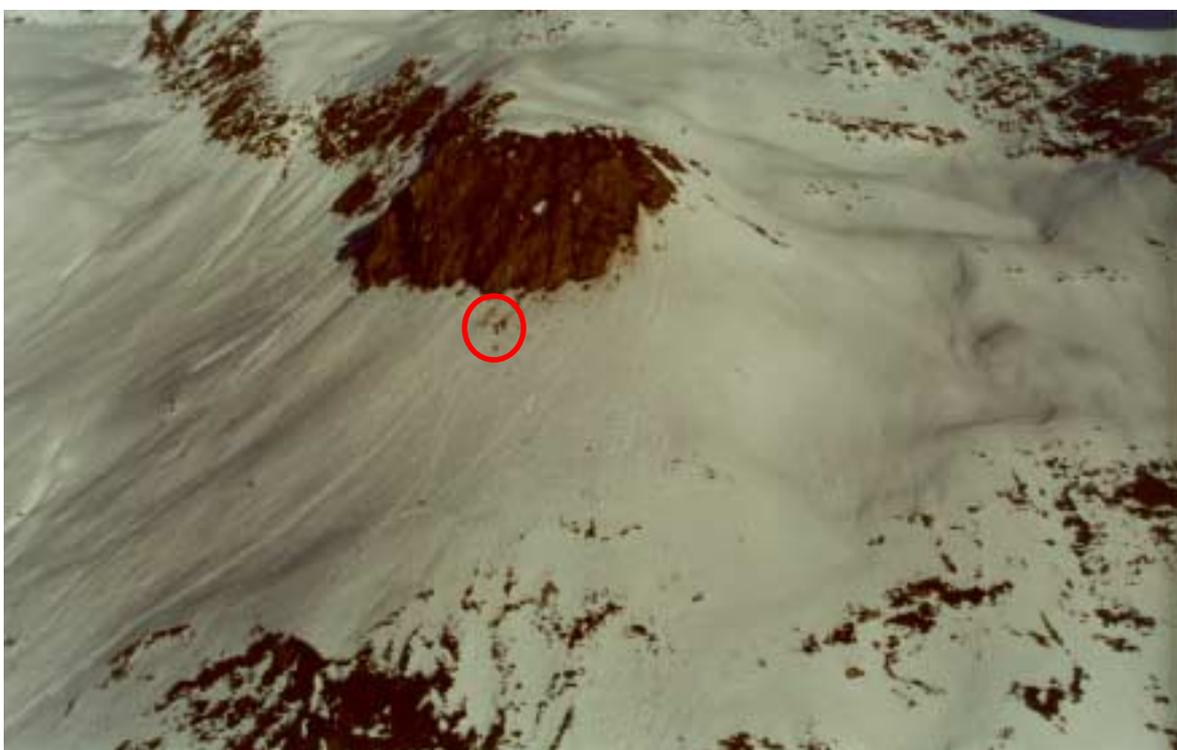
Luogo di caduta

Durante il viaggio di rientro all'aeroporto di Berna mentre volava in una zona montuosa impattava ad una quota di circa 2970 metri contro uno sperone roccioso a circa un chilometro dalla cresta sud del Ghiacciaio dei Camosci ed a 750 metri a nord ovest del rifugio Claudio e Bruno. Il pilota decedeva all'impatto e l'elicottero si distruggeva completamente.

La collisione avveniva contro uno sperone roccioso situato ad 1,2 km dalla predetta cresta ad una quota di ca. 2.970 m ed a ca. 750 m a nord ovest del rifugio Claudio e Bruno che all'epoca dell'incidente non era abitato (coordinate 46° 25'4.6" N 8° 18'59.9" E).
