Rapport Final **du Bureau d'enquêtes sur** **les accidents d'aviation**

de l'avion Beech „Baron“ BE-55, HB-GHG

du 29 janvier 2001

à l'aéroport de Genève

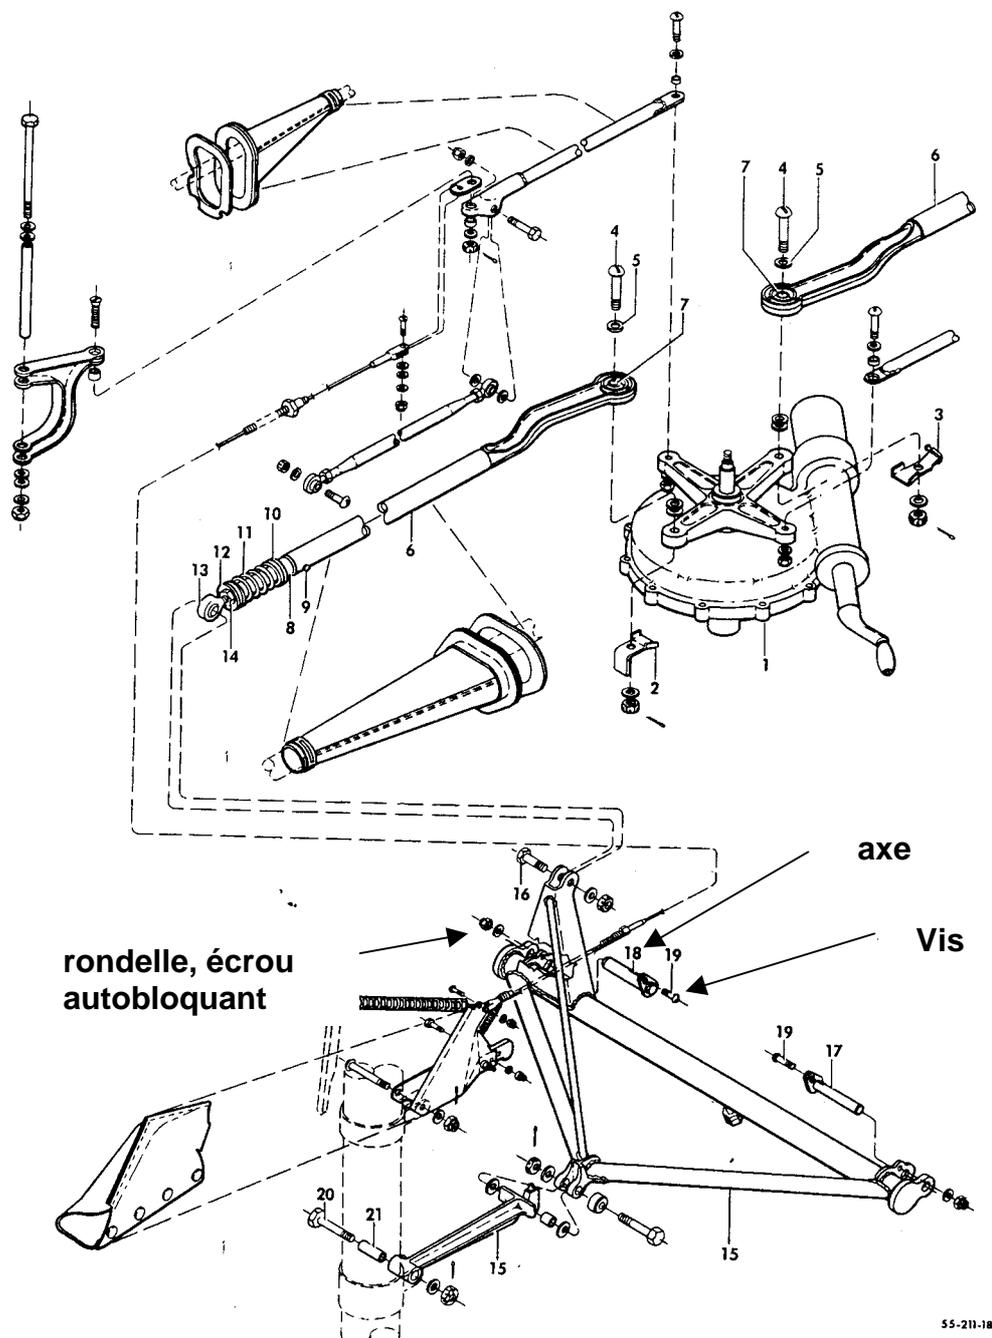
55-211-18

La roue droite est rentrée et repose sur la porte interne de la jambe de train. Après avoir levé l'avion, le train se sort au ¾ de sa course. L'axe avant autour duquel pivote le trapèze de rétraction n'est pas en place. Cet axe est normalement tenu par une vis qui manque également. (voir dessin en annexe)

La perte de la vis de sécurité qui sert à tenir en place l'axe du trapèze de rétraction de la jambe du train principale est à l'origine de l'accident.

1. Un serrage de la vis et de son écrou autobloquant avec un couple trop élevé, provoquant une fissure et consécutivement la rupture de la vis.
2. L'utilisation d'une vis trop courte qui empêche le fonctionnement de l'écrou autobloquant.
3. L'utilisation d'un écrou autobloquant usé qui ne remplit plus sa fonction.
4. Matériaux défectueux.
5. Filetage trop court et / ou utilisation d'une rondelle trop mince qui empêche le serrage normal de l'ensemble.
