# **Schlussbericht des Büros für Flugunfalluntersuchungen**

des Helikopters AS 350 B2 (Ecureuil) HB-XXL

vom 28. August 2000

auf dem Morteratschgletscher (Gde. Samedan)/GR

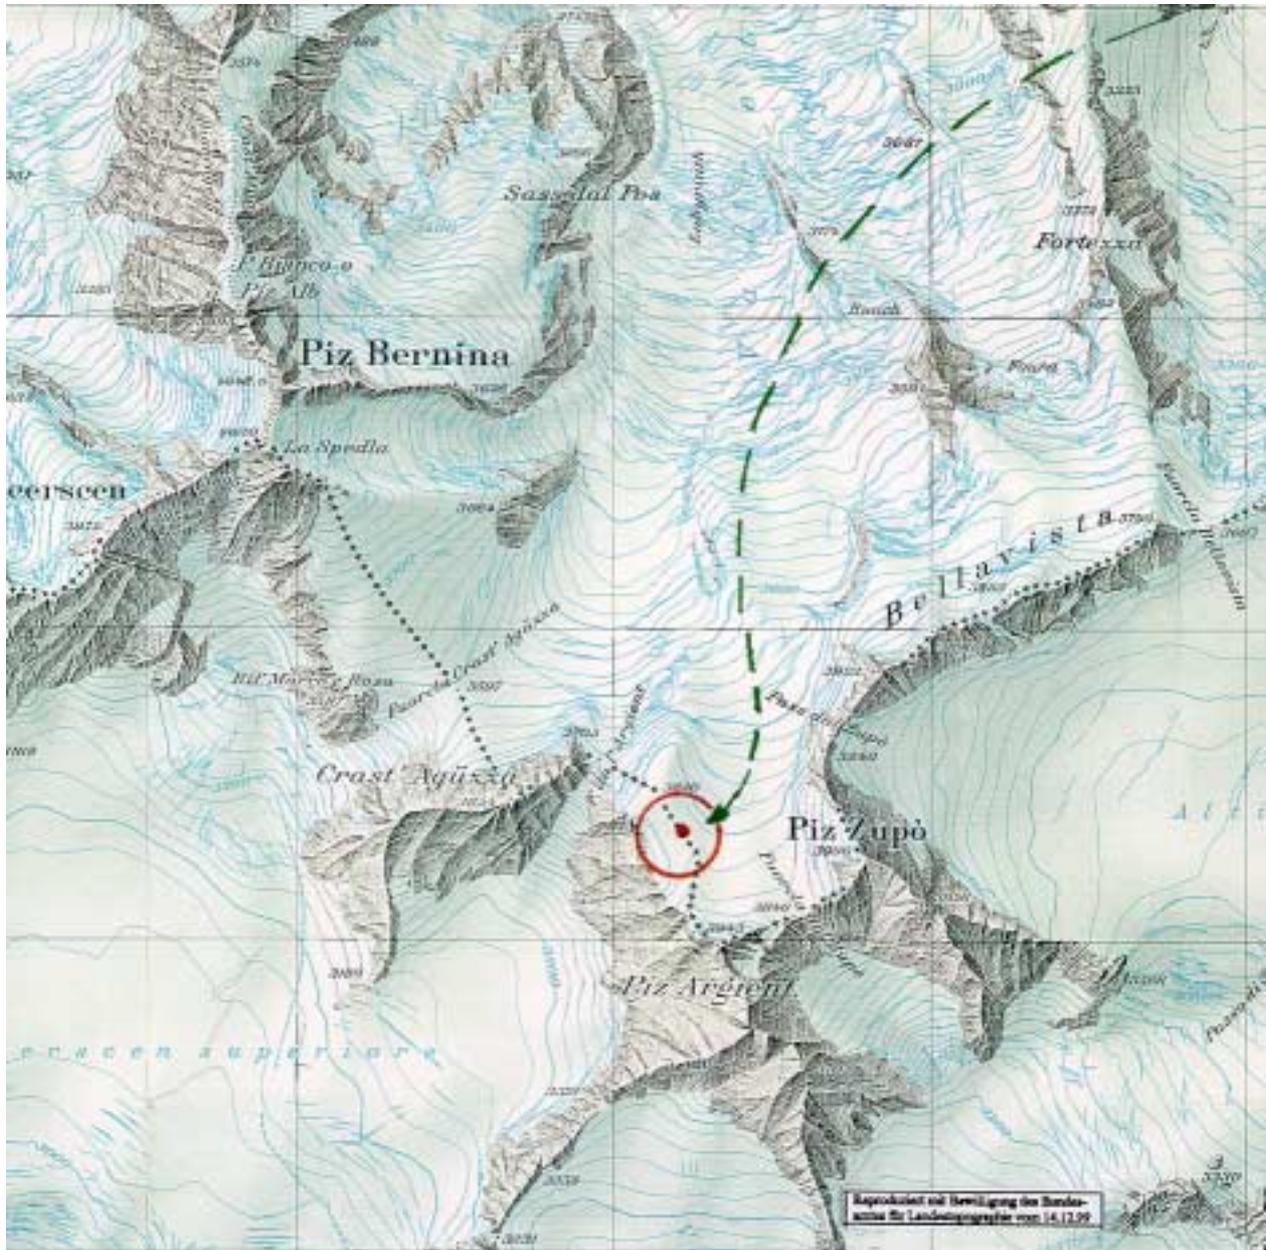
Ausschnitt Landeskarte 1 : 25'000, Piz Bernina, Nr. 1277

— — — — — Flugroute des Helikopters HB-XXL vom Flugplatz Samedan (1'705 m) via Bergstation Diavolezza (2'973 m) zu einer Aussenlandung an der Nordflanke des Piz Argient (3'820 m).

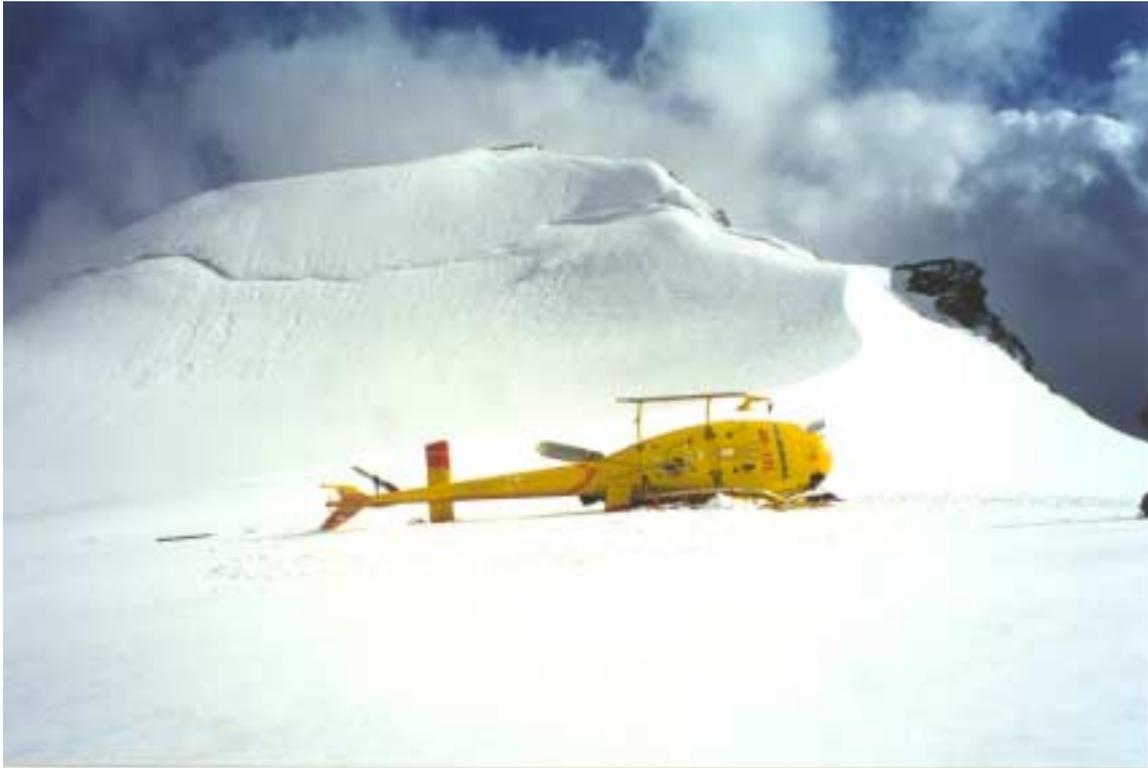
Unfallstelle auf dem flachen und übersichtlichen Gletscherrücken an der Nordflanke des Piz Argient.

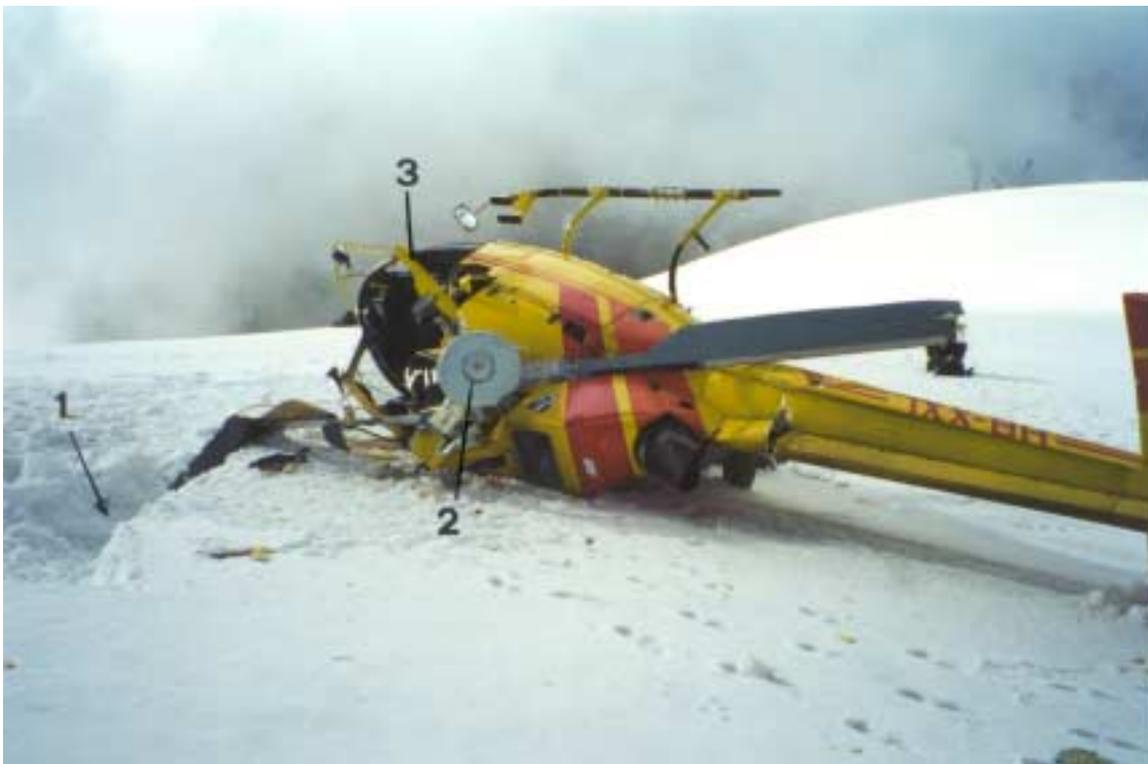
Endlage des Helikopters HB-XXL

ingesunken ist, was das Überschlagen des Ecureuil verursacht hat. Die Reaktion des Aufschlagens der Hauptblätter auf den schneebedeckten Gletscher hat zum Ausreissen der Befestigungen der Haupttriebekastens bei noch laufendem Rotor geführt.

Ein Teil eines oder mehrerer Hauptrotorblätter hat den rechten oberen Teil der Kabine, der das höchste Hindernis des liegenden Helikopters darstellte, abgerissen. Während dieser Phase ist der Kopf des Piloten von einem Stück Kabinendach verletzt worden (Beilage 2).

- 1 Aufschlagstelle eines Rotorblattes im festen Schnee / Firn
- 2 Getriebe, welches sich nach der Bodenberührung vom Support losgerissen hatte
- 3 Stark beschädigte rechte Seite (Pilotenseite) der Kabine
