# **Schlussbericht des Büros für Flugunfalluntersuchungen**

des Segelflugzeuges

Glaser-Dirks Flugzeugbau DG-600/18, HB-1954

vom 10. September 2000

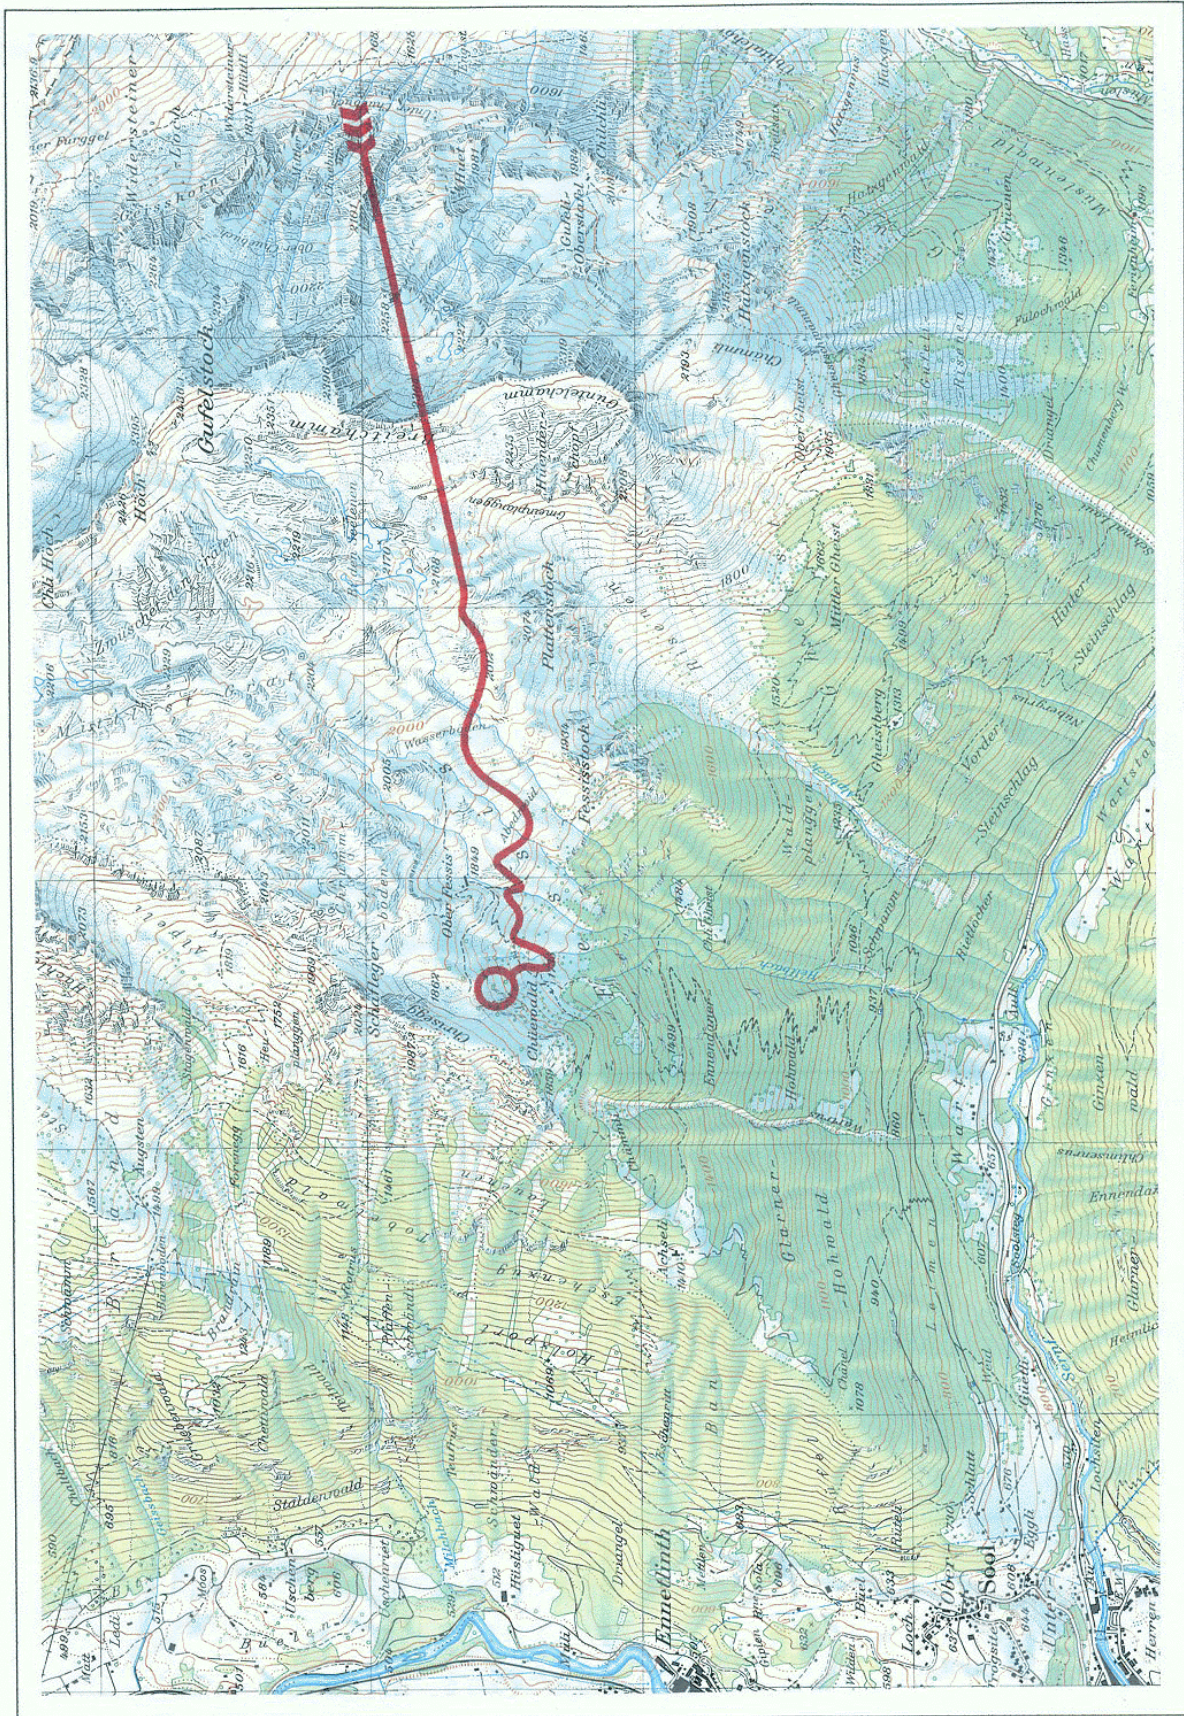
Letzter Teil des Flugverlaufs der HB-1954
