Rapport Final

du Bureau d'enquête sur les accidents d'aviation

de l'avion Piper Aztec PA-23-250, immatriculé C-FBQS
du 5 juillet 2000
12 km au sud de la ville de Bulle (FR)
près de la pointe de Cray (FR)

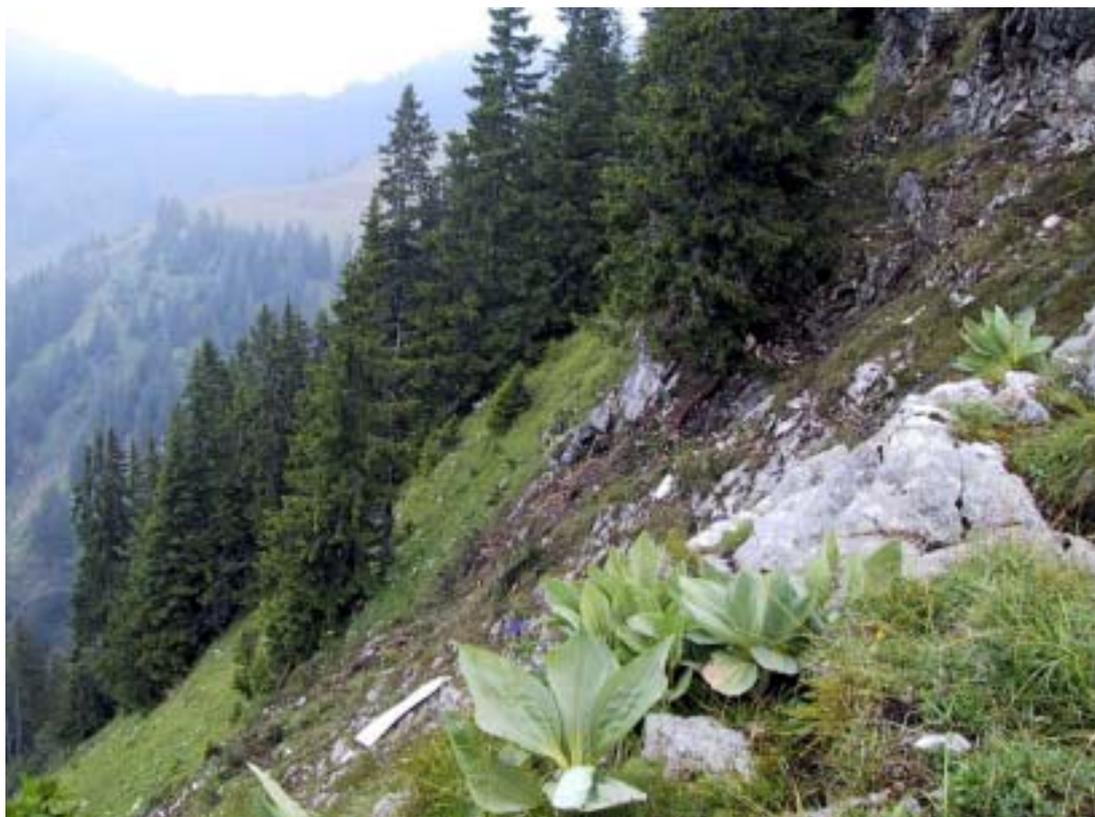
Point d'impact

L'avion est entré en collision frontale avec une pente de quelques 45 degrés d'inclinaison, approximativement 15 mètres en dessous du point culminant. L'épave a ensuite glissé sur environ 80 mètres vers le bas.

Cette pente, d'un accès très difficile, était constituée de rochers et de quelques arbres.

L'impact a été si violent qu'une grande partie de l'un des réservoirs a été propulsée par dessus le sommet et est retombée sur l'autre versant.

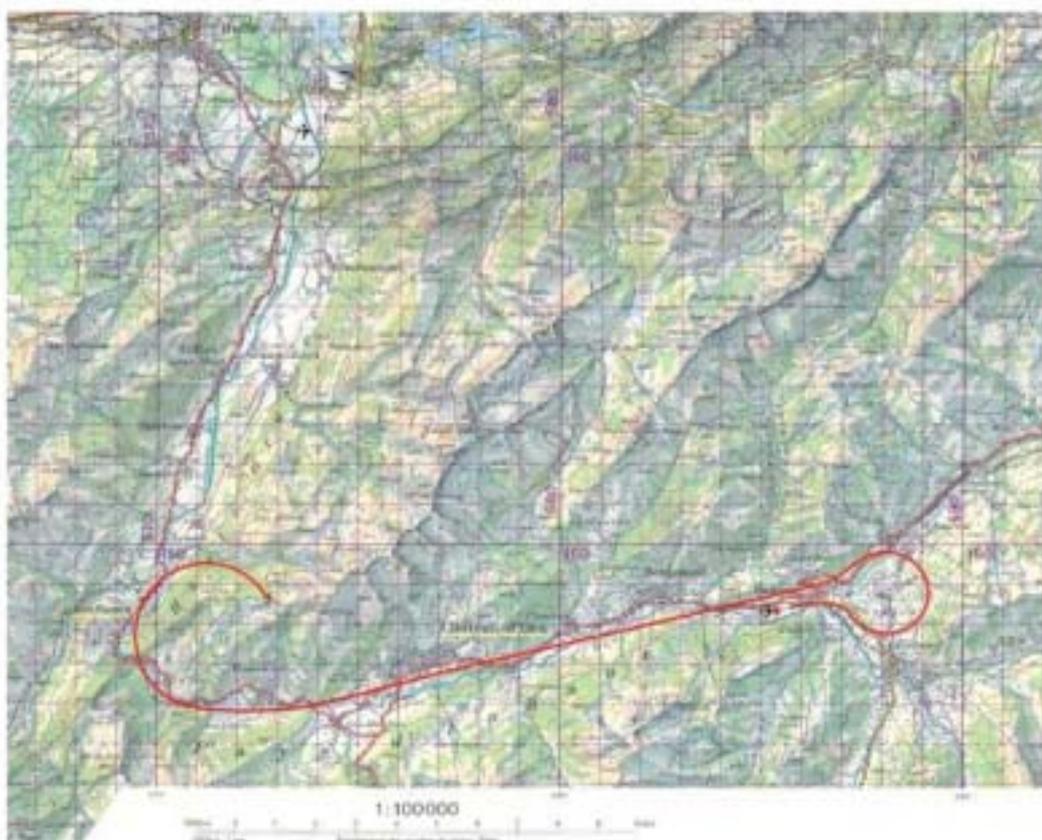
Trajet présumé de l'avion C-FBQS

On peut déduire de ces témoignages que le pilote s'est trouvé face à un barrage compact de nuages dont la base se trouvait nettement en dessous des crêtes. Il a alors décidé d'effectuer un virage de 360° à droite lui permettant soit de gagner une altitude suffisante pour passer en sécurité au-dessus des sommets soit de virer pour rejoindre l'aérodrome de Saanen. Avec un plafond situé entre 2500 – 3000 ft MSL à Montbovon, la largeur disponible de la vallée pour effectuer un virage de rebroussement est inférieure 1000 mètres et au rétrécissement maximum de la vallée avoisine les 500 mètres ! De plus, toujours selon le témoignage, l'avion se trouvait dans une trajectoire fortement descendante, donc probablement à une vitesse élevée.
