Rapport Final

du Bureau d'enquête sur les accidents d'aviation

concernant l'accident

du ballon à air-chaud Thunder & Colt 210A, HB-BEQ
du 09 mai 2001
près de Jaun/FR

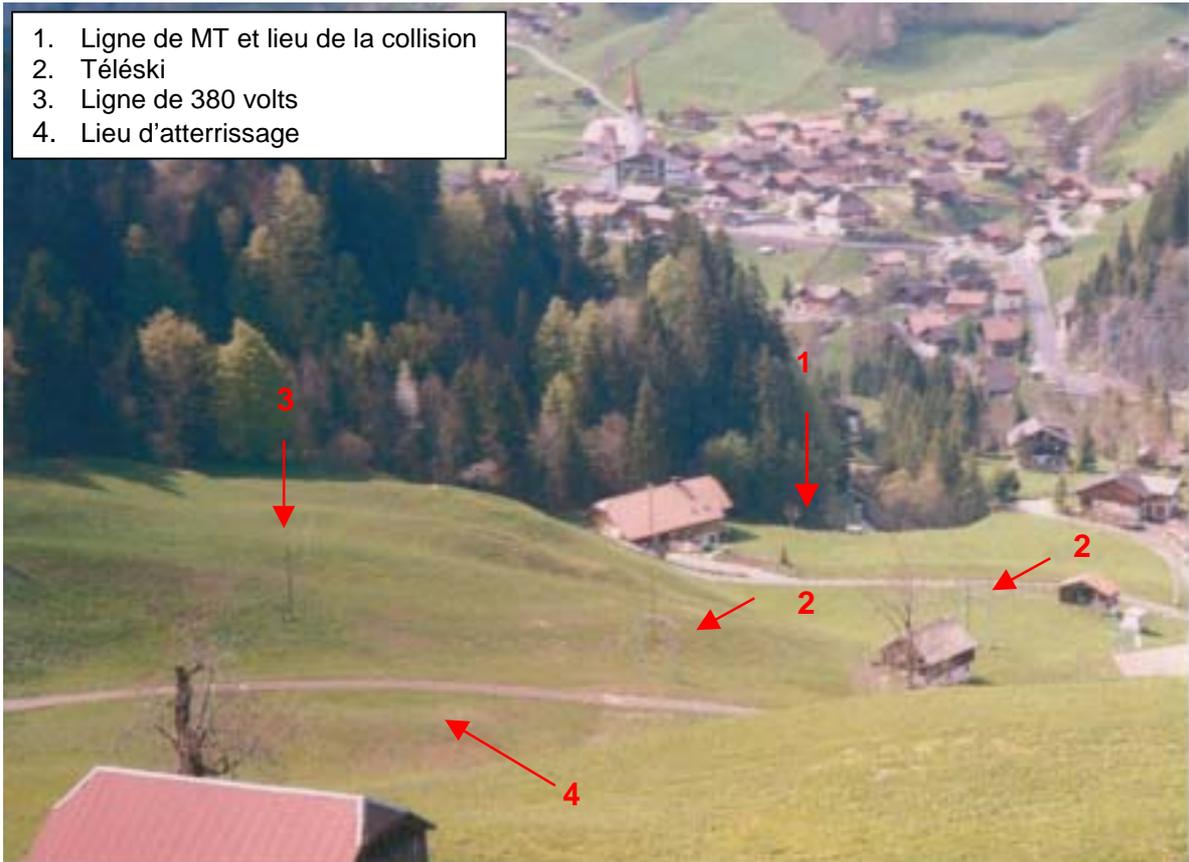
Site de l'accident

Volant à basse altitude sur le côté sud du village de Jaun, le pilote aperçoit un terrain d'atterrissage qui lui semble propice. Une petite zone de pâturage au bord d'un chemin facile d'accès et relativement plat près d'une maison d'habitation. Cette petite zone verte, est bordée sur son angle E-S/E par une pente relativement raide et accidentée, du côté ouest par une forêt. Dans sa partie S/E, à 50 m environ du site d'atterrissage prévu, se situe le départ d'un télési. Dans la partie supérieure, une ligne de 380 volts traverse la pente du nord au sud à environ 100 m du site d'atterrissage prévu.

L'accident est dû à une collision entre la nacelle du ballon et une ligne de 17 kVolts lors de la phase d'approche dans une zone exiguë. Probablement gêné par le soleil, le pilote s'est aperçu tardivement de la présence de la ligne en question qui se confondait avec le paysage.

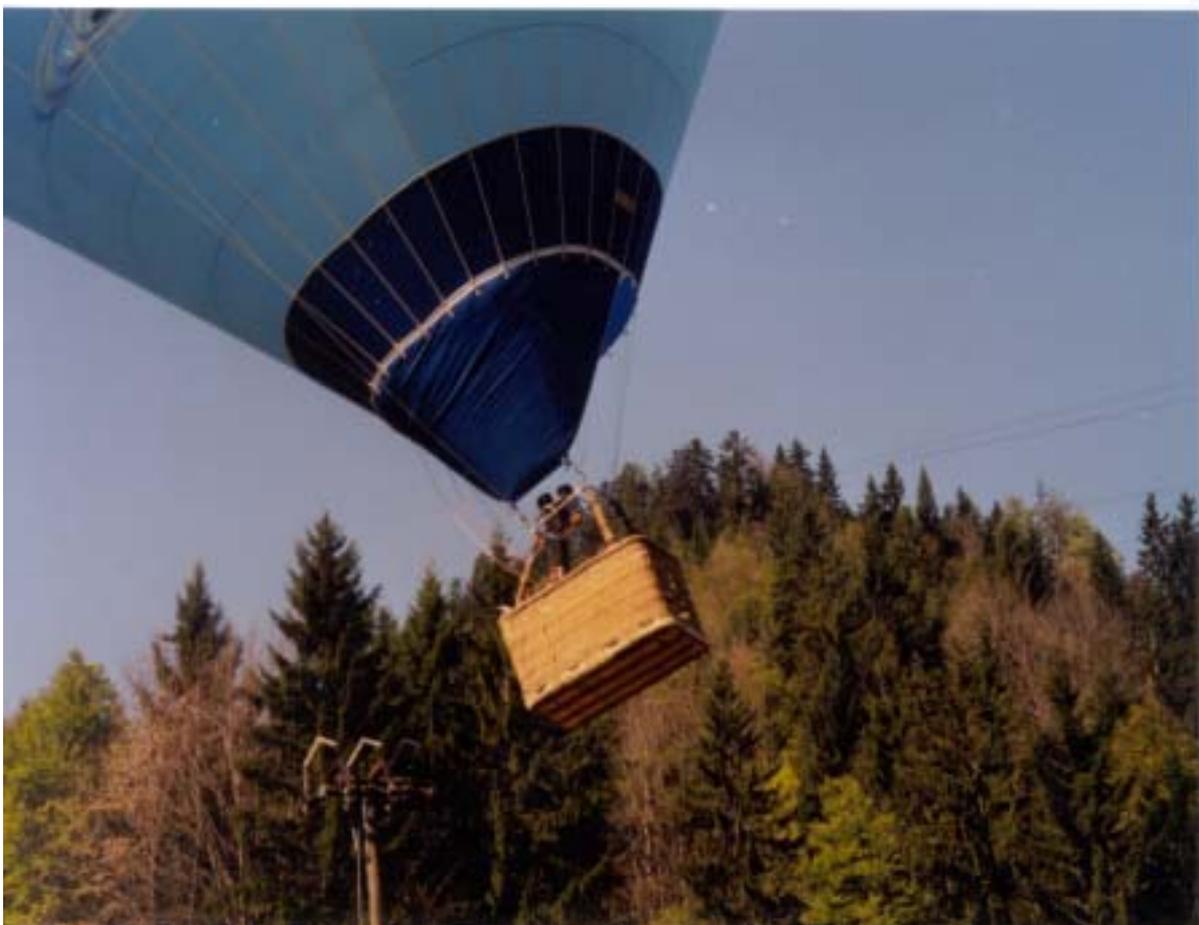
- La collision avec la ligne s'est faite contre le montant du support du cadre de charge côté droit du sens de vol du ballon.

- Des traces de frottements, de cuivre fondu provenant des fils de la ligne de MT sont visibles à proximité des œillets de fixation des deux câbles de la nacelle sur le cadre de charge, la housse de protection en daim porte également des traces de brûlures.

- Des impacts de frottements et de brûlures ont été constatées sur deux fils de la ligne de MT, à une distance de 25,90m et 27,20m du poteau sectionneur. Le troisième fil ne présentait aucune trace. Ces mesures ont été faites au sol, une fois les fils remplacés.

La montgolfière HB-BEQ, prise dans les fils de la ligne 17'000 volts

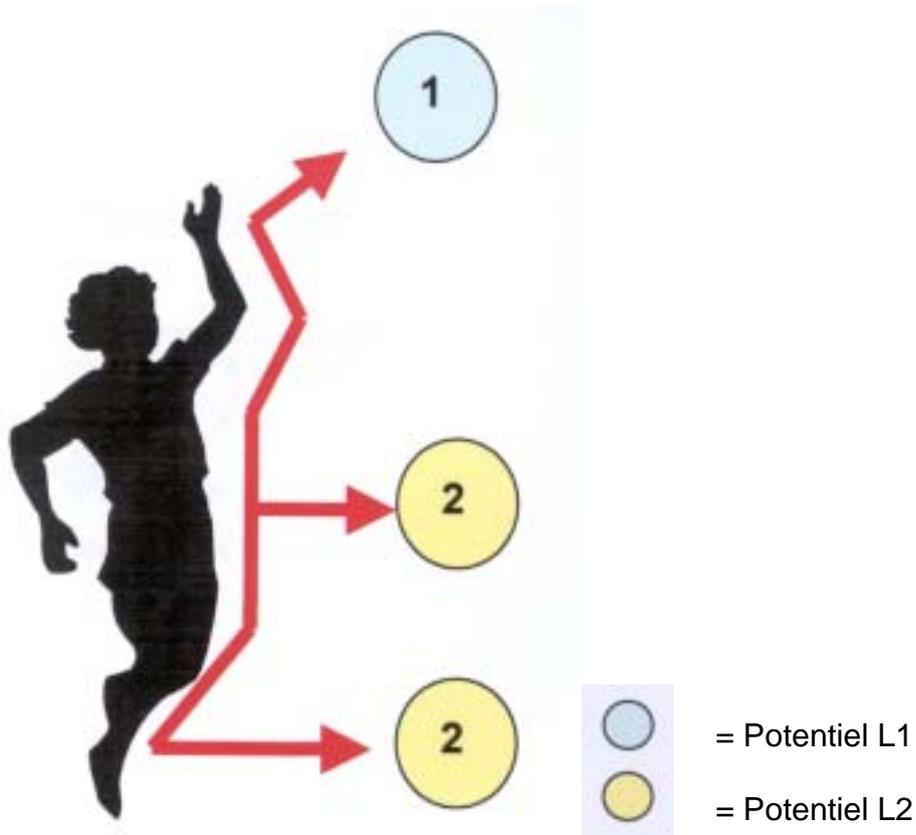
Dans le cas présent, il y a certainement eu une différence de potentiel entre la main droite du pilote, la hanche et la jambe droite. En effet, le fil électrique de la première phase est entré en contact avec les câbles métalliques reliant la nacelle au cadre du brûleur. Le second potentiel (deuxième phase) est entré en contact avec la hanche et la jambe droite du pilote. Ce point d'impact est situé à la hauteur de l'anneau de protection en acier inox d'un cylindre de propane pour la hanche et plus bas pour la jambe. Les cylindres sont reliés entre-eux par une rampe flexible; les raccords métalliques des cylindres et les tuyaux flexibles en caoutchouc qui alimentent les brûleurs sont munis d'une tresse métallique interne. Les flux de potentiel se sont donc répartis et les points de contact situés dans la main, dans la hanche ainsi que dans la jambe de la victime sont bien les diverses entrées et sorties du courant électrique. L'humidité relative et la température ont certainement joué un rôle important dans cet accident.

Le troisième impact n'a pu être précisément identifié, il doit se situer à environ 50 cm du fond de la nacelle.

Selon les informations techniques de divers distributeurs d'électricité, nous pouvons estimer la valeur de l'intensité du court-circuit au point de contact, soit environ 2000 ampères.

Ce schéma démontre la répartition des flux de potentiel.

Les points de contact situés dans la main, dans la hanche ainsi que dans la jambe de la victime, sont donc bien les diverses entrées et sorties du courant électrique.
