# **Schlussbericht des Büros für Flugunfalluntersuchungen**

**über den Unfall**

ASK 21, HB-1702, und DG 600/18, HB-3092

vom 4. Juni 2001

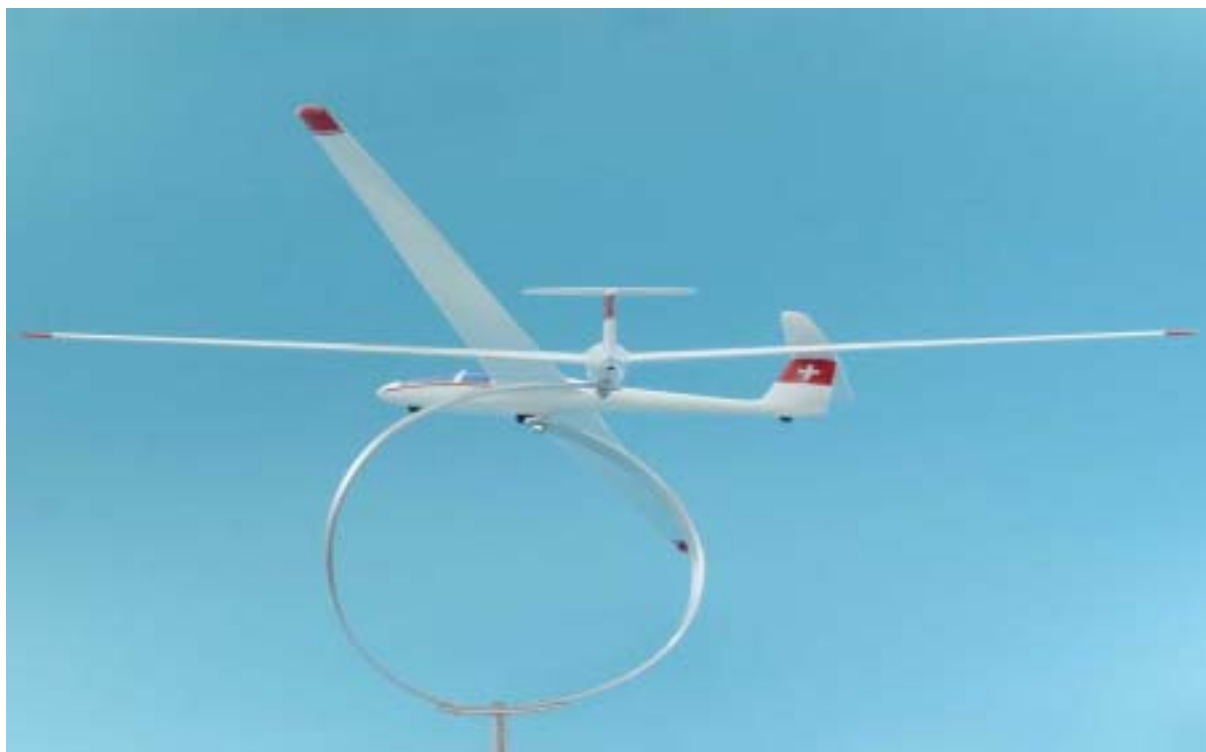
Zusammengefasste Ergebnisse der Abklärung: Unter Annahme eines Geradeausfluges der DG-600 flog die ASK 21 von rechts, in leicht angestellter und leichter Rechts-Querlage, unmittelbar vor die DG-600. Die DG-600 berührte mit dem rechten Flügel zuerst die linke Seite der Seitenflosse der ASK 21. Durch die Vorwärtsbewegung der ASK 21 schlug ihre Höhenflosse gegen den vorderen Rumpfteil der DG-600 und trennte sich von der Seitenflosse (s. Beilagen).

Segelflugzeug-Modelle:  
Unmittelbar vor der Kollision. Sicht von hinten auf die DG-600

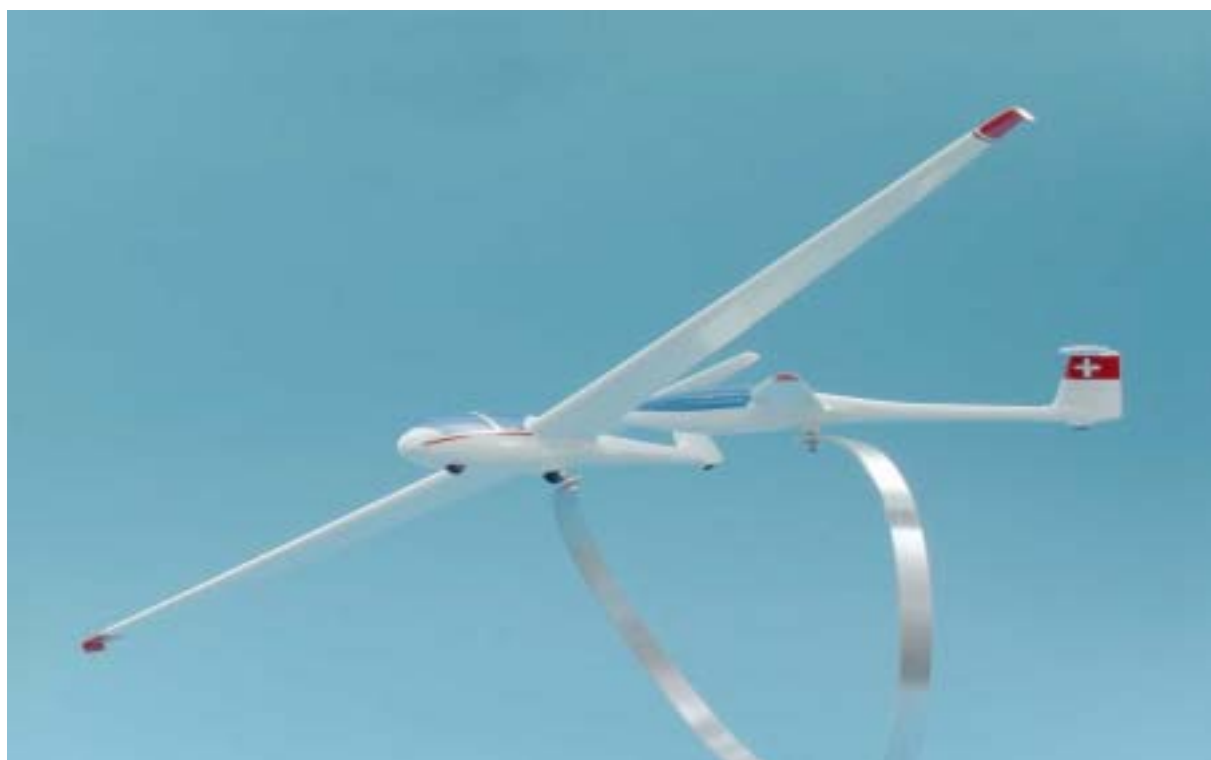
Segelflugzeug-Modelle:  
Unmittelbar vor der Kollision. Sicht von der linken Seite auf die DG-600

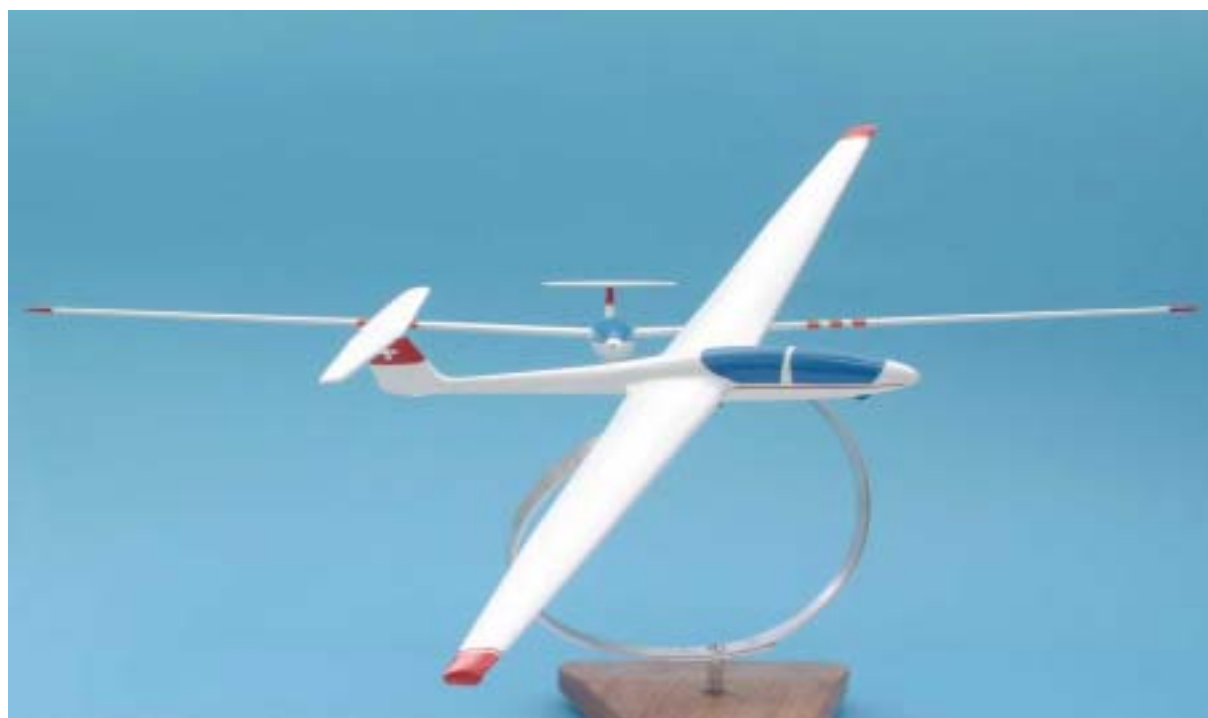
Segelflugzeug-Modelle:  
Unmittelbar vor der Kollision. Sicht von vorne auf die DG-600

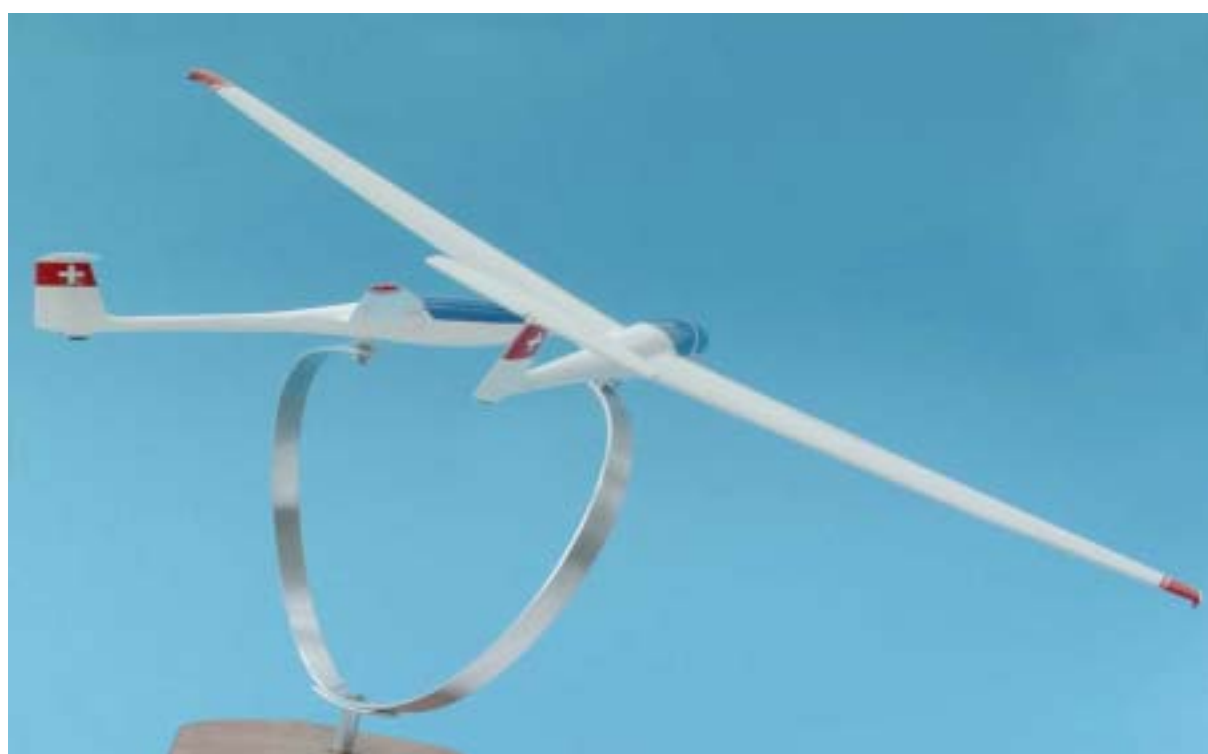
Segelflugzeug-Modelle:  
Unmittelbar vor der Kollision. Sicht von der rechten Seite auf die DG-600

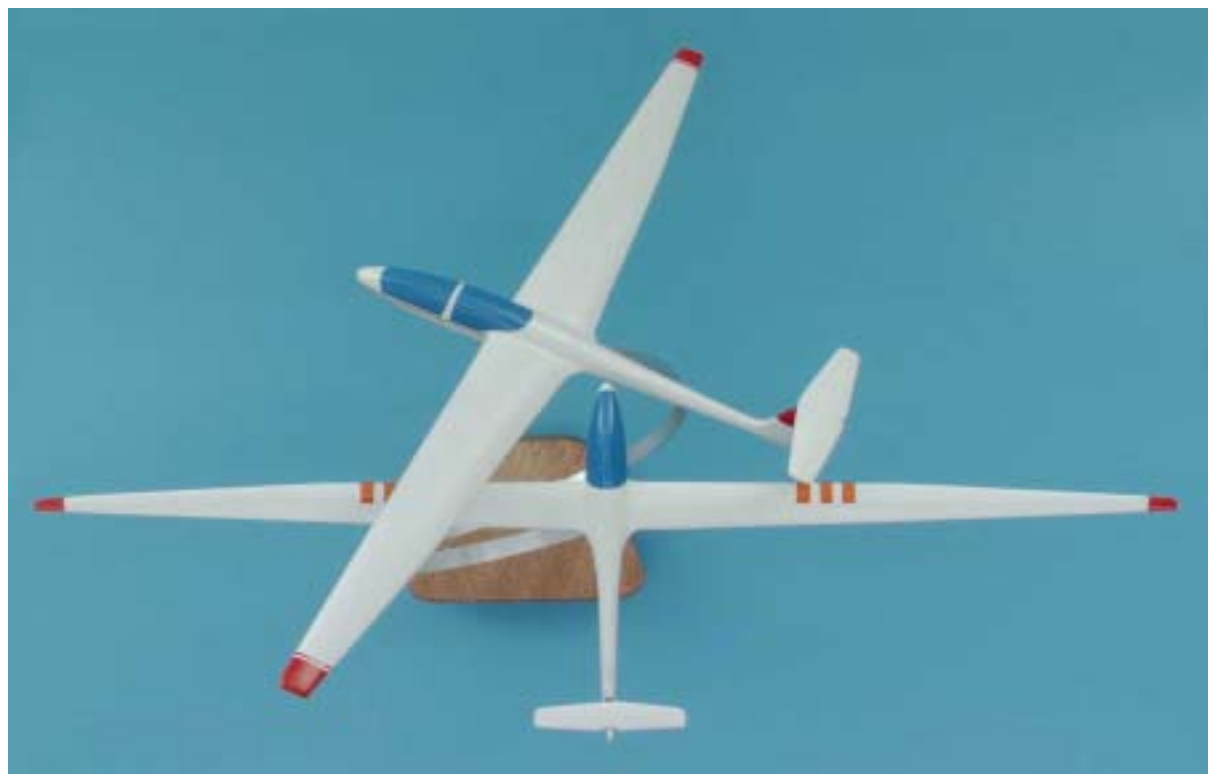
Segelflugzeug-Modelle:  
Unmittelbar vor der Kollision. Sicht vertikal von oben auf die DG-600
