# **Rapport final du bureau d'enquête sur les accidents d'aviation**

de l'hélicoptère SA 315B Lama, HB-XTW

du 5 septembre 2000

au Col du Pillon près du Lac Retaud

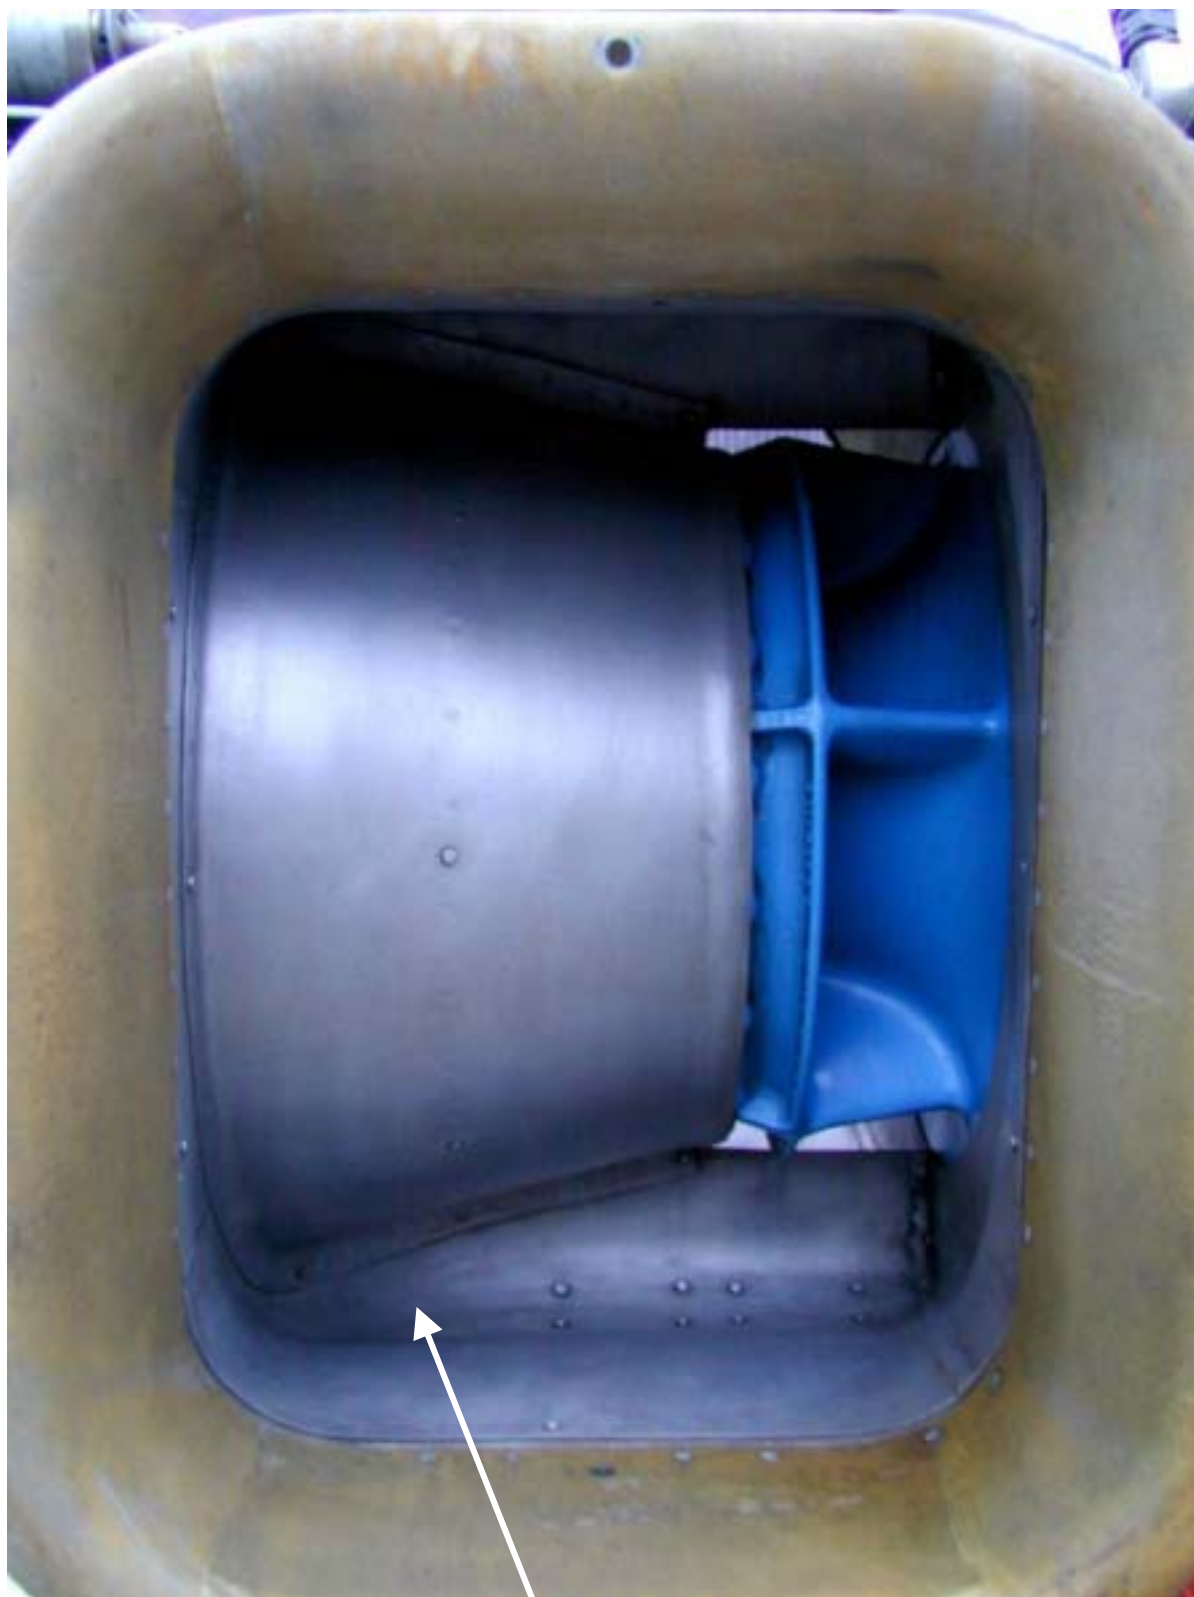
Le 31 octobre 2000, un hélicoptère du type Lama SA315B de la même compagnie a passé la nuit à l'extérieur. L'appareil a été bâché pour la nuit en raison de chutes de neige. Le lendemain matin, des mécaniciens sont arrivés pour préparer l'hélicoptère qui était recouvert de givre. Lors du démontage des grilles d'entrée d'air, ils ont découvert une plaque de glace peu visible d'une longueur d'env. 130 mm, d'une largeur d'env. 30 mm et d'une épaisseur d'env. 10 mm. Cette plaque de glace était située dans la partie arrière des entrées d'air alors que les trous d'évacuation d'eau se trouvent à l'avant des entrées d'air réduite (voir annexe 1).

Le constructeur a prévu un écoulement pour l'eau à l'avant des entrées d'air qui fonctionne pour autant que l'hélicoptère soit posé sur une surface plane. Dès que l'appareil est stationné sur une plate-forme inclinée vers l'arrière, l'eau se trouvant au fond des entrées d'air ne peut s'échapper car aucun trou d'écoulement n'a été prévu à l'arrière des entrées d'air. Par conséquent, elle stagne et peut se transformer en une plaque de glace en cas de température négative. Les mauvaises conditions atmosphériques accompagnées de précipitations de la veille sont vraisemblablement à l'origine de cette présence d'eau, malgré le fait que l'hélicoptère ait été bâché par la suite. Le givre recouvrant l'hélicoptère le matin de l'accident atteste de la basse température durant la nuit au lieu de stationnement de l'hélicoptère situé à près de 2800 m/M.

Au cours de l'après-midi, la pluie voire de la neige s'est introduite dans une ou les deux entrées d'air avant le bâchage et y a stagné en raison de la position inclinée vers l'arrière de l'hélicoptère sur sa plate-forme et du trou d'écoulement situé à l'avant des entrées d'air uniquement.

Le lendemain matin, les deux assistants de vol découvrent un appareil recouvert de givre et s'emploient logiquement au dégivrage des pales et du stabilisateur après avoir enlevé les bâches. L'examen visuel des entrées d'air a dû leur paraître normal et aucun démontage des grilles d'entrées d'air n'a été effectué. Les entrées d'air fabriquées en alliage léger rend la détection de glace transparente très difficile et n'est pratiquement détectable qu'au toucher, ce qui est impossible sans démontage des grilles.

Emplacement de la plaque de glace découverte dans l'entrée d'air après démontage de la grille de protection.

En conséquence, il serait judicieux que l'Office Fédéral de l'Aviation Civile étudie la faisabilité d'une modification des entrées d'air de façon à ce que l'écoulement à l'arrêt soit assuré pour toutes les positions de stationnement de l'hélicoptère.

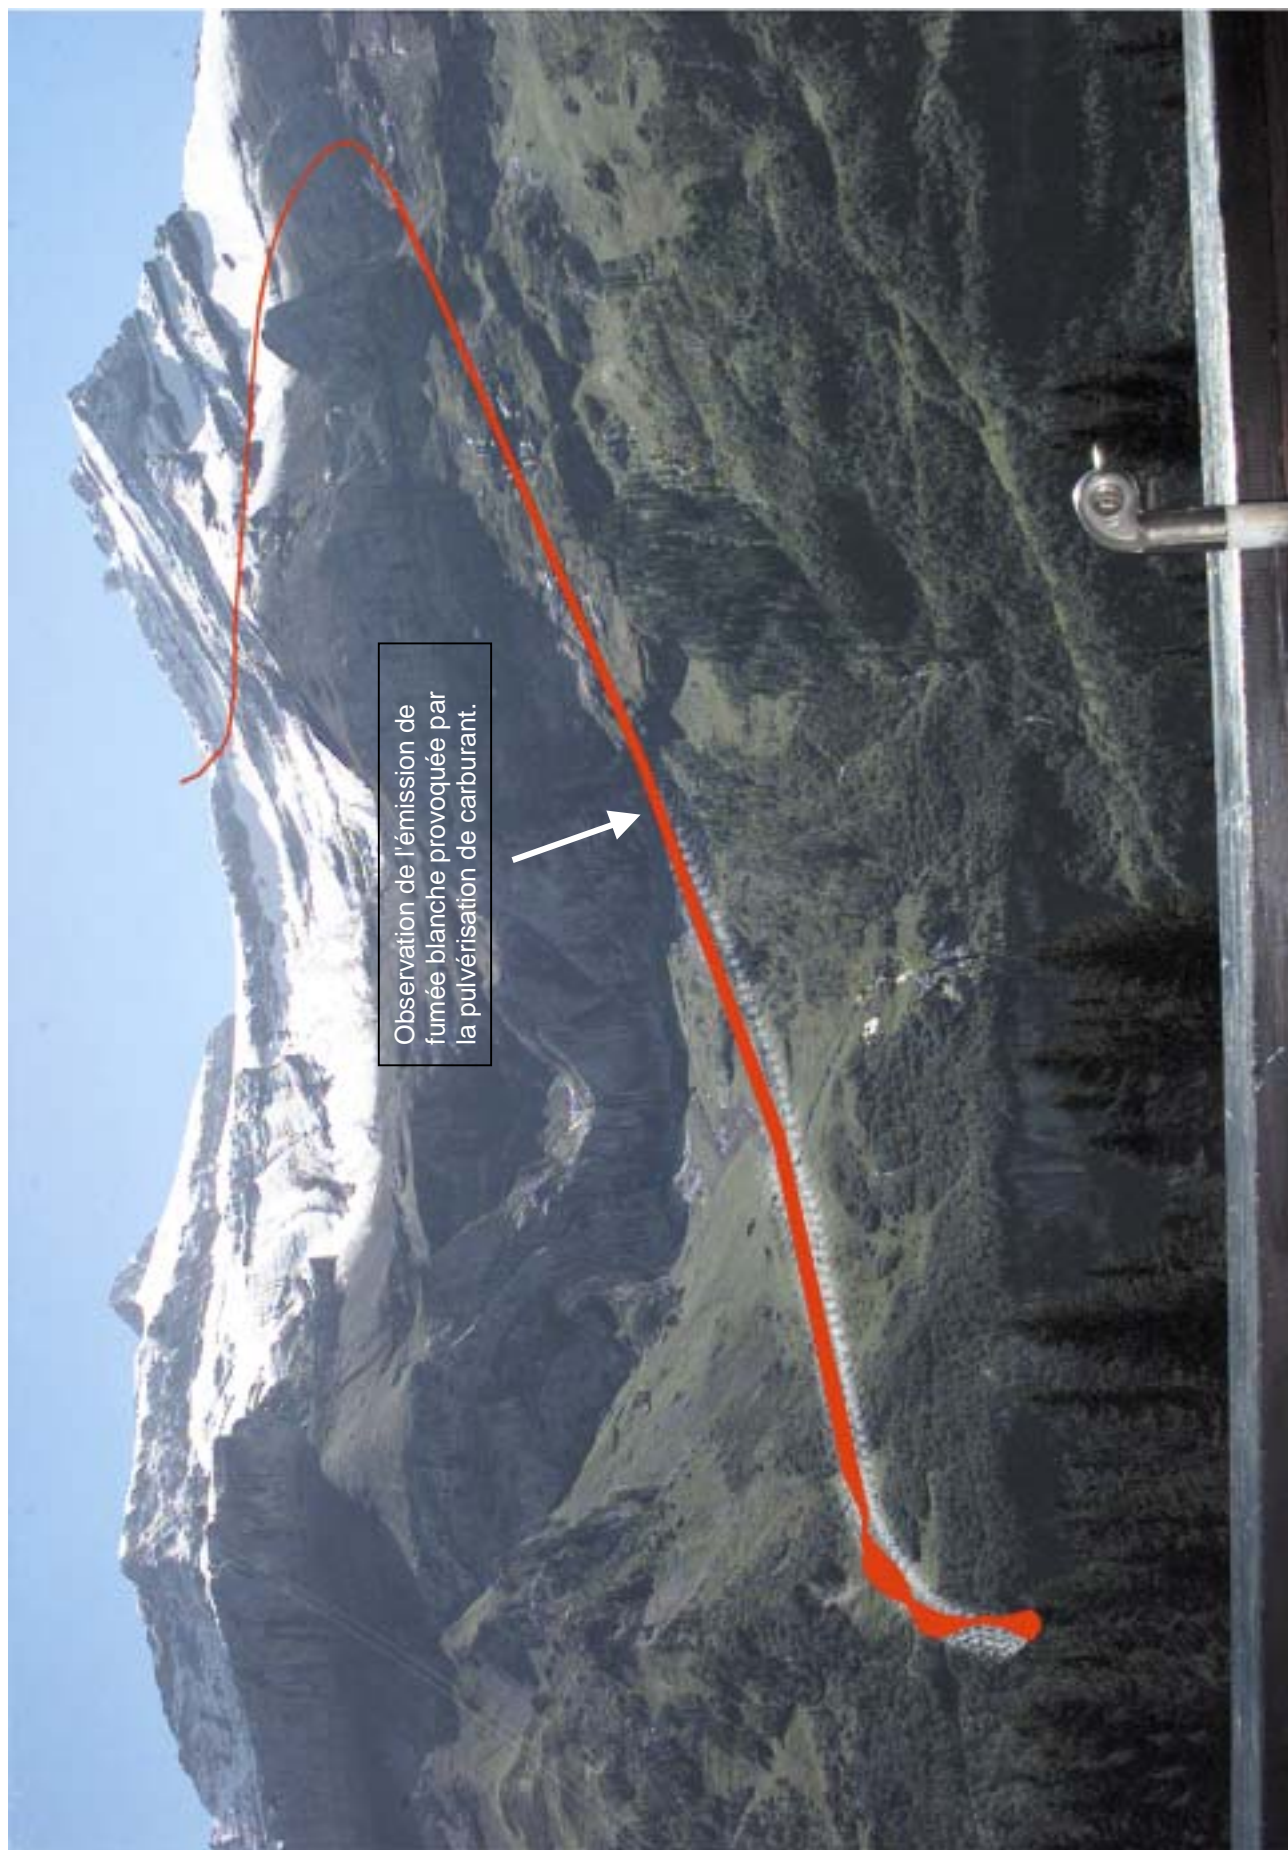
L'expertise du turbomoteur incriminé n'a révélé aucun défaut susceptible d'expliquer un arrêt de fonctionnement alors qu'il s'est très vraisemblablement arrêté au cours du vol de descente. A partir du moment où l'alimentation de la turbine en kérosène n'a pas fait défaut, la seule possibilité d'arrêt réside en l'ingestion d'une ou de plaques de glace située au fond des entrées d'air, similaires à celles découvertes moins de deux mois plus tard sur le même type d'appareil dans des circonstances analogues. En effet, la légère pollution du carburant analysé ne peut expliquer un blocage en alimentation. Comme la pompe de gavage a continué de tourner alors que le moteur s'était arrêté, une fumée blanche signalant une pulvérisation de carburant non brûlé s'est produite et a été observée (annexe 2).

Observation de l'émission de fumée blanche provoquée par la pulvérisation de carburant.
