Schlussbericht des Büros für Flugunfalluntersuchungen

des Motorsegelflugzeugs Technoflug Piccolo, HB-2179

vom 18. Mai 1999

am Üetliberg/ZH

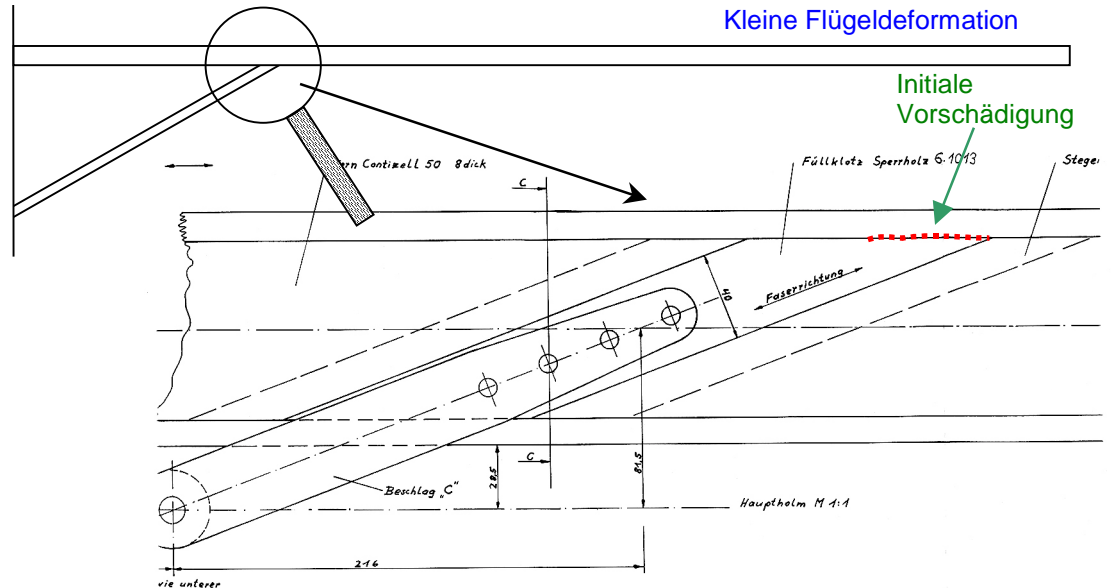
Skizze 1: Ausgangssituation

- Sprung in der Biegesteifigkeit bei der Verbindung Strebe-Holm, führt zu Spannungskonzentrationen
- dito für die Schubsteifigkeit
- dito für die Torsionsteifigkeit
- Überlagerung dieser Effekte an der gleichen Stelle verschärft die Situation zusätzlich
- Unterbruch des Kraftflusses zwischen der Sperrholzeinlage und dem Obergurt bei der Verbindung Strebe-Holm
- niedrige Schubsteifigkeit der Gurte (sie bestehen aus reinem UD-Laminat)
- Es liegt kein Nachweis der Dauerfestigkeit der Verbindung Strebe-Holm vor.

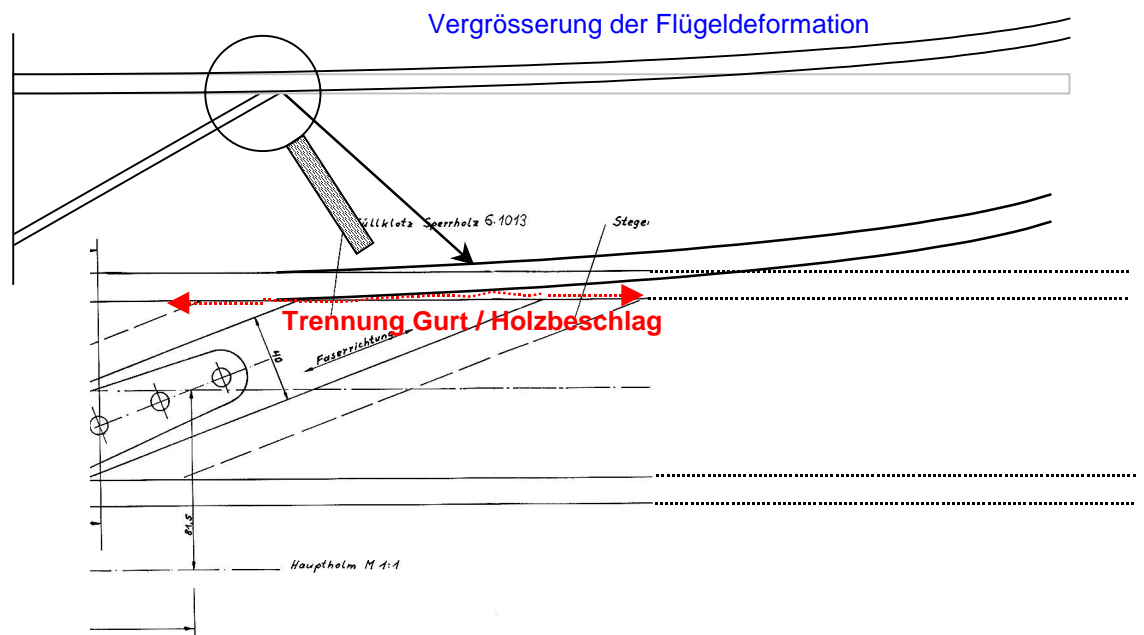
Skizze 2: Primärschaden

Versagen der Verbindung zwischen der Strebe (Sperrholzeinlage, bzw. Gewebelage) und dem oberen Holmgurt infolge der Kombination einer Vorschädigung der Flügelstruktur mit einer momentanen mechanischen Überlastung.

Das BFU empfiehlt dem BAZL, bei Flugzeugen des Musters Technoflug Piccolo eine Inspektion des Strebenanschlusses (Füllklotzverklebung) durchführen zu lassen.

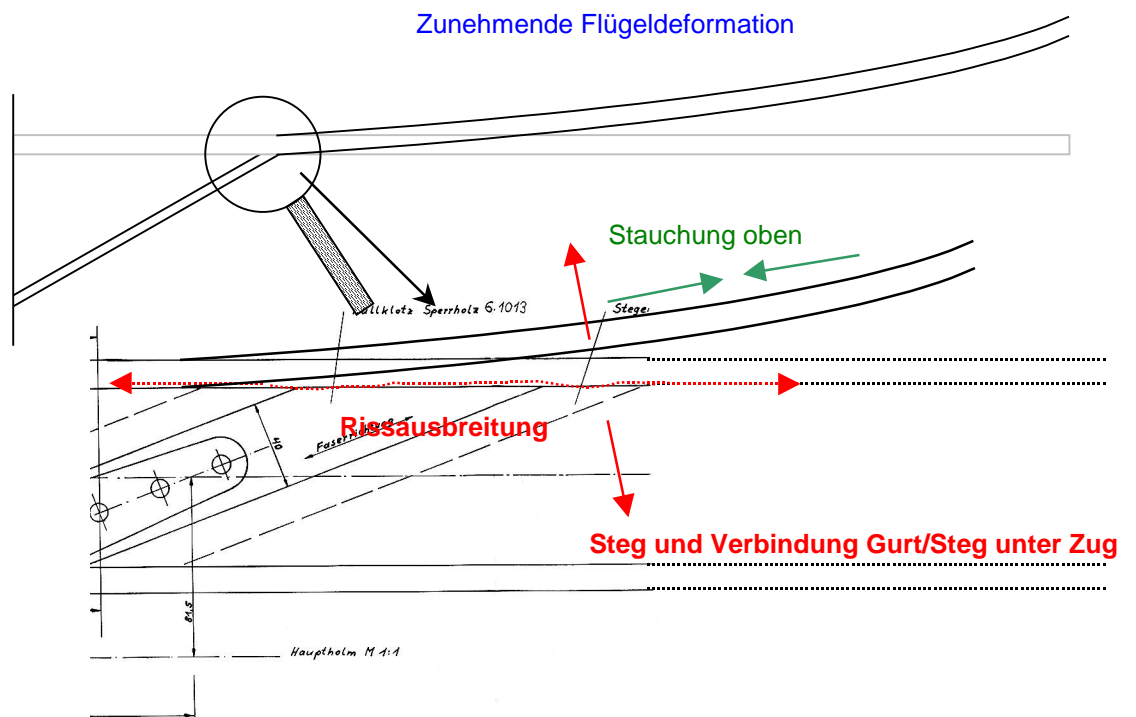
Skizze 3: Weiterer Bruchverlauf mit zunehmender Belastung des Flügels

Trennung des oberen Gurts vom Holmsteg ausgehend von der Position 230, evtl. Bruch des Holmstegs (möglicherweise erst beim Aufprall) und grössere Verformungen des Flügels führen zum Aufplatzen der Flügelschale oder, evtl. interlaminarer Bruch des oberen Gurts (möglicherweise erst später) und gleichzeitiger Bruch der Flügelschale unten/oben oder
zuerst Bruch der Flügelschale unten und
evtl. interlaminarer Bruch des oberen Gurts und
danach Bruch der Flügelschale oben
Bruch des unteren Gurts + evtl. des Holmstegs beim Aufprall
