Schlussbericht der Eidgenössischen Flugunfall-Untersuchungskommission

des Flugzeugs Sokol M1D HB-TAM

9. April 1964

auf dem Flugplatz Lommis TG

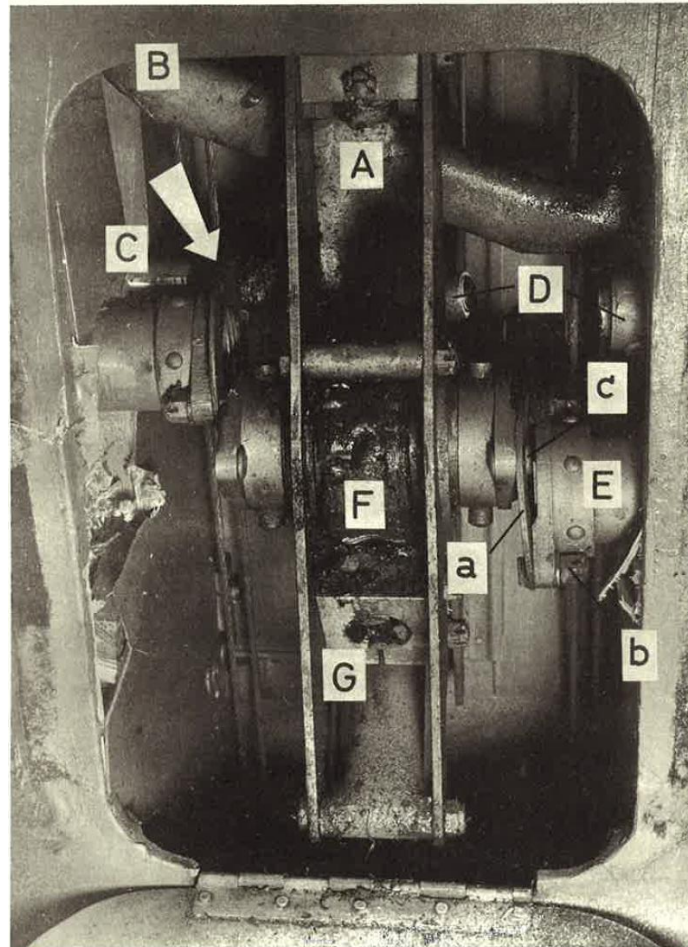
- Die Sollbruchstellen der Fahrwerkbeine haben nachgegeben: beidseitig ist je eine Niete abgeschert;
- Die Rohrwellen liegen nicht mehr in der Verlängerung der Schneckenradachse;
- Die Querruderstange links (rechts auf der Aufnahme) ist gebrochen.

Das Flugzeug steht kurz vor dem Abheben; das Fahrwerk wird vom Flugzeuggewicht immer mehr entlastet, bekommt aber auf der holprigen Graspiste Schläge, die entgegengesetzt zur Startrichtung die Sollbruchstellen überlasten. Der Bruch derselben erzeugt den von den Insassen wahrgenommenen Knall. Da das Flugzeug bereits die Abhebegeschwindigkeit erreicht hat, knicken die Räder nicht ein.

Der Pilot will nun das Fahrwerk einfahren. Er kann die Handkurbel betätigen, aber die Fahrwerkbeine werden nicht oder nur zum Teil angetrieben; die nicht richtig geführten Rohrwellen beschreiben einen Bogen und blockieren das Querrudergestänge (siehe Pfeil auf der Foto).

Der Bruch der Stange des linken Querruders ist sehr wahrscheinlich in dieser letzten Phase eingetreten.

ANTRIEBSMECHANISMUS DES FAHRWERKES, AUFGENOMMEN NACH DEM UNFALL DURCH DIE KONTROLLÖFFNUNG AUF DER RUMPFUNTERSEITE

- A) Querruder-Umlenkhebel
- B) Zum Steuerknüppel
- C) Querruderstange rechts
- D) Querruderstange links, entzweigebrochen (Gewaltbruch)
- E) Elastische Kupplung. Die biegsame Scheibe a ist fahrwerkseitig mit zwei Schrauben b befestigt; Die Verbindung mit dem Schneckengetriebe ist durch zwei, gegenüber den oben erwähnten Schrauben um 90° versetzte, Hohlmuttern c (Sollbruchstelle) gesichert.
- F) Schneckenrad. Die Verzahnung ist voll Fett und deshalb auf der Aufnahme nicht sichtbar.
- G) Untere Lagerung der Schneckenwelle (Handkurbel)
