# **Schlussbericht des Büros für Flugunfalluntersuchungen**

des Helikopters Schweizer Aircraft Corp. 269C, HB-XZC

vom 21. Juli 1999

Adelboden im Eselsmoos / BE

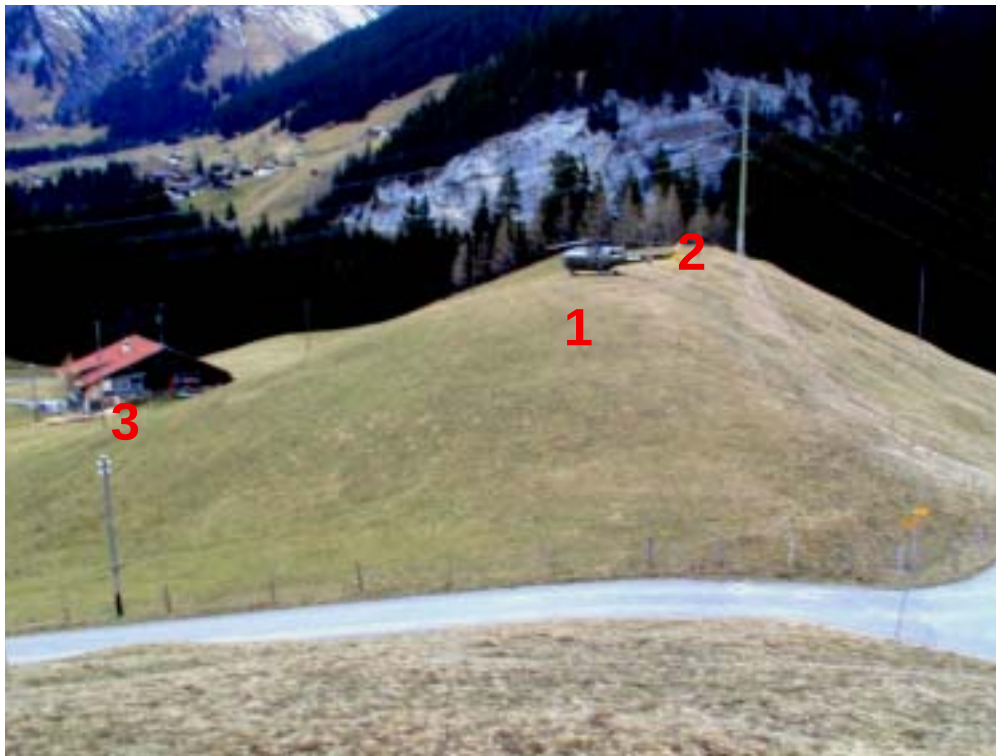
## Beilage 1

Der Helikopter wurde an seiner Leistungsgrenze operiert. Die Landezone war, bezogen auf die Leistungsreserven, sehr beengt und ungünstig gewählt. Der aufkommende Wind verschärfte diese Situation zusätzlich.

Landeplatz – Blickrichtung 330°

Position 1: Startpunkt – Schwebeflug Richtung Position 2

Position 3: Endlage des Helikopters

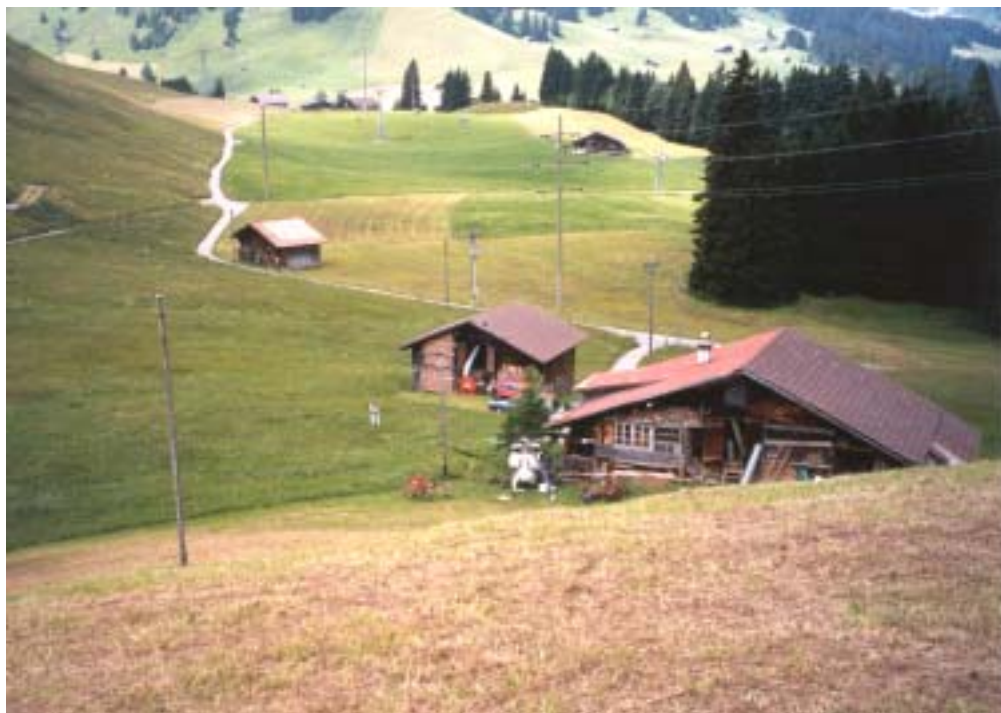
Der Pilot und der Fotograf blieben unverletzt, der Helikopter wurde schwer beschädigt. Es entstand ein Drittschaden an Gebäude, landwirtschaftlicher Maschine, Baum und Land.

Endlage des Helikopters – Blickrichtung 210°
