Schlussbericht des Büros für Flugunfalluntersuchungen

des Motorseglers Schleicher ASK-16, HB-2038

vom 23. März 2001

in Celerina / GR

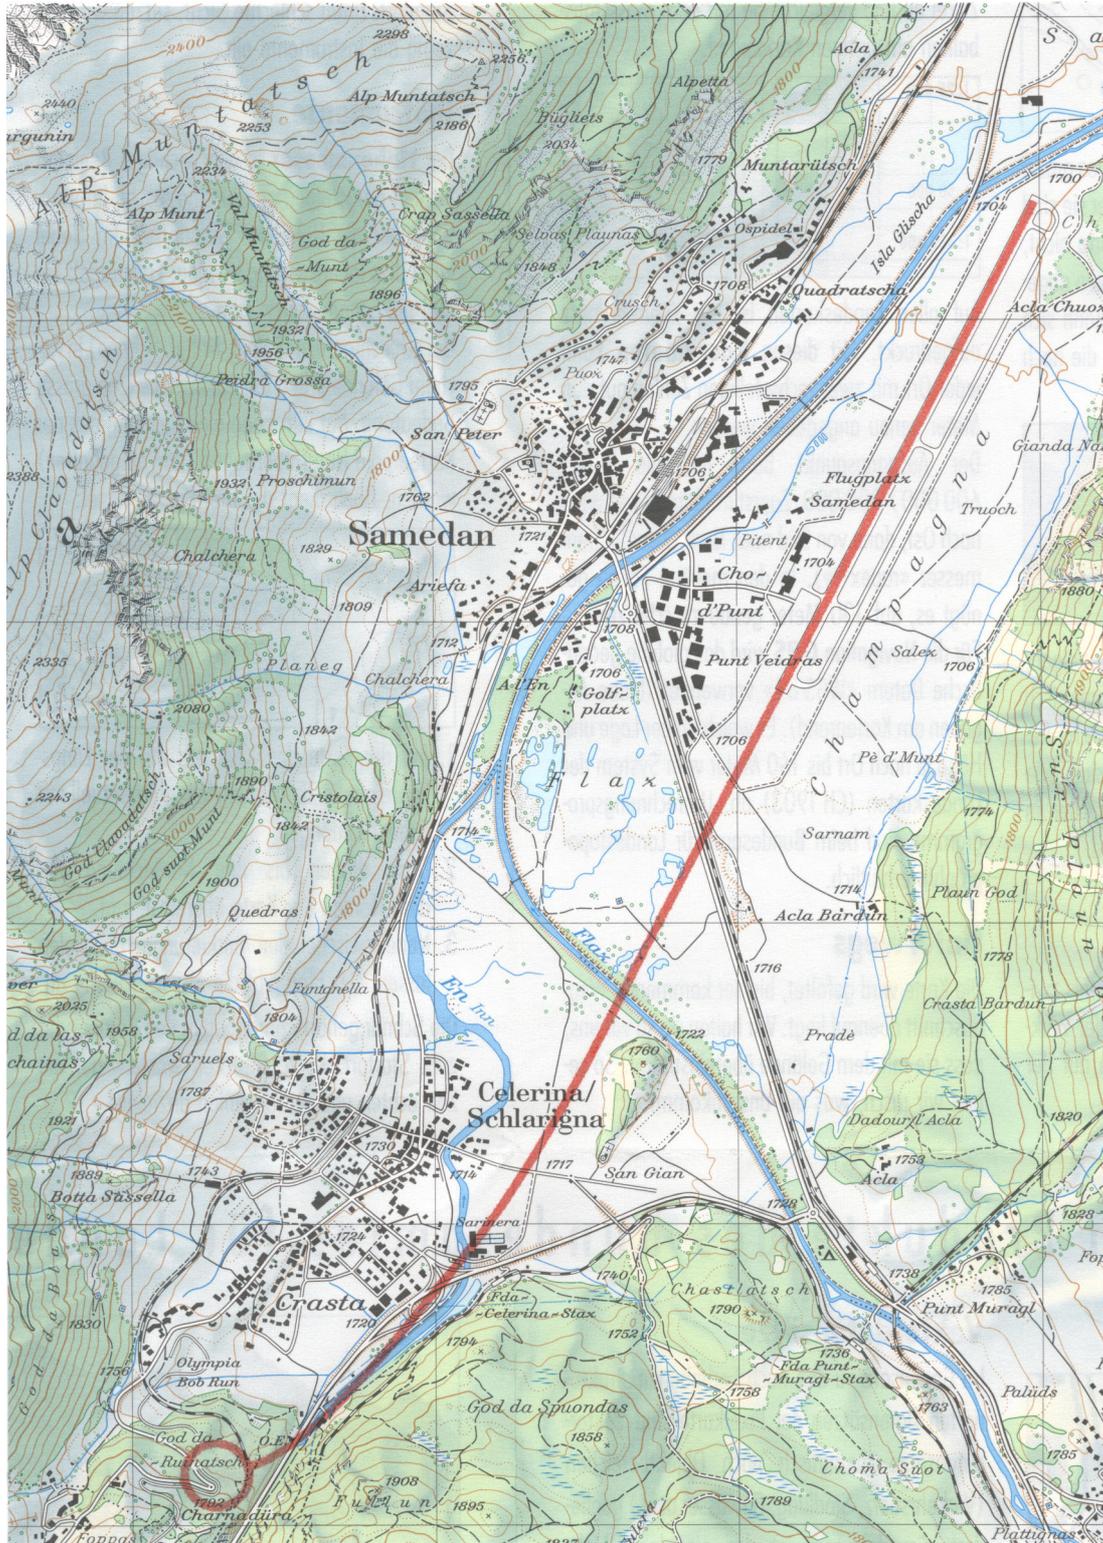
— Flugweg der HB-2038

Ort des Aufschlags

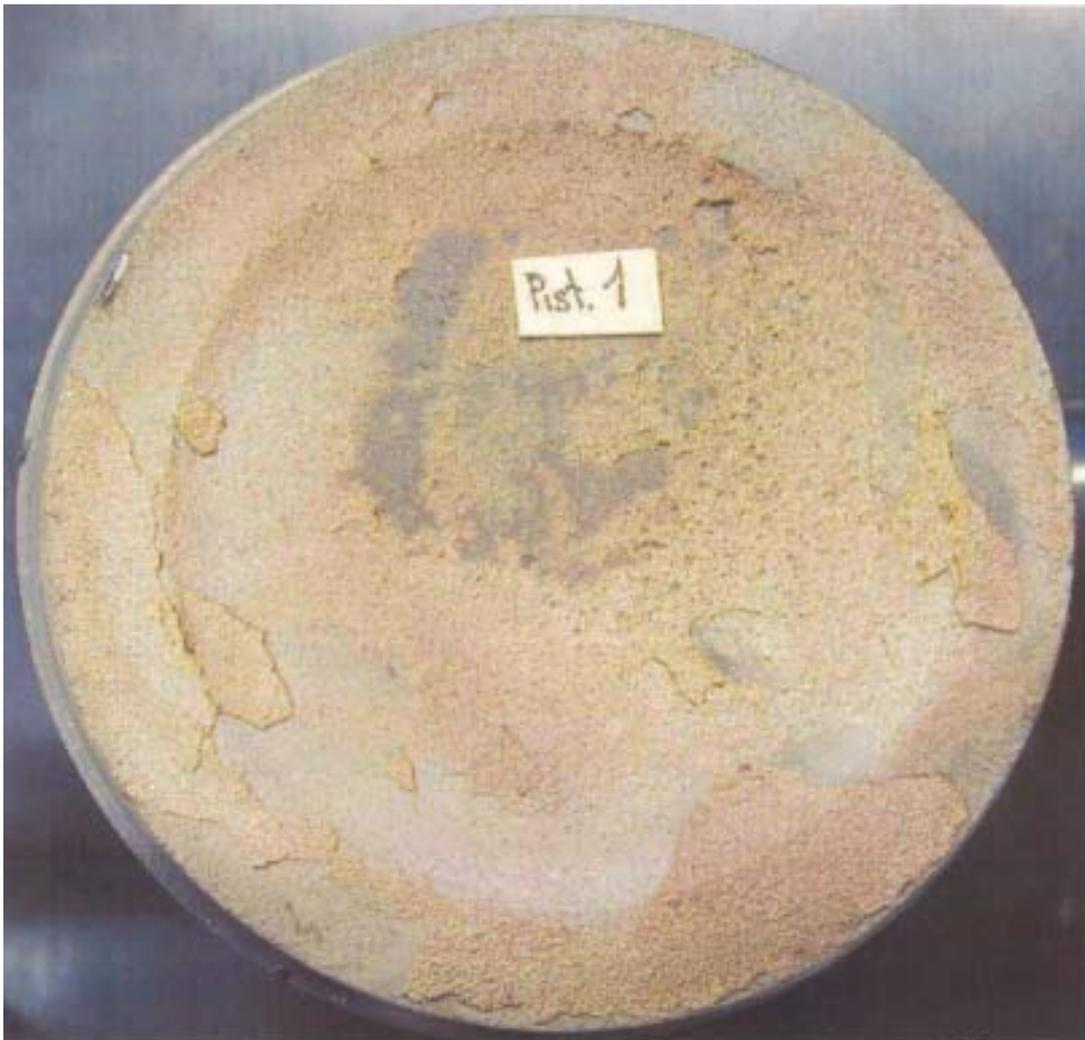
- Das Triebwerk stand im Moment des Aufpralles still.
- An den Zylinderwänden wurden keine Anzeichen von übermässiger Abnutzung oder Erhitzung festgestellt. Im Verbrennungsraum und an den Kolbenköpfen war aber die typische helle Färbung, welche durch die Verbrennung eines armen Gemisches entsteht, klar erkennbar (siehe Beilage Nr.3).

Das Triebwerk wies Symptome einer Verbrennung mit magerem Gemisch aus, welche von einer ungenügenden Treibstoffzufuhr herrühren.

Oben: Helle Farbe der Brennraumablagerungen
Unten: Verunreinigungsablagerung im Brennstofffilter

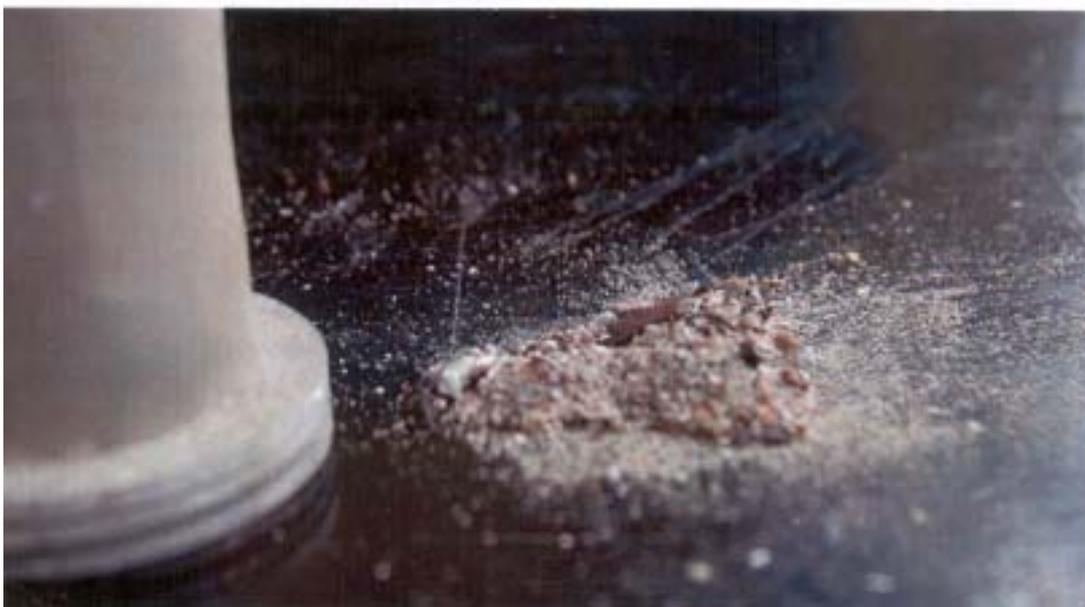
- Im Inneren des Brennstofffilters wurde ein erheblicher Bestand an Schmutzpartikeln gefunden (siehe Beilage Nr.3).
- Beide Filterkomponenten waren durch Oxydation zusammengeschweisst.

Der Treibstofffilter war oxidiert und hatte einen hohen Anteil an Verkrustungen und Schmutzpartikeln.

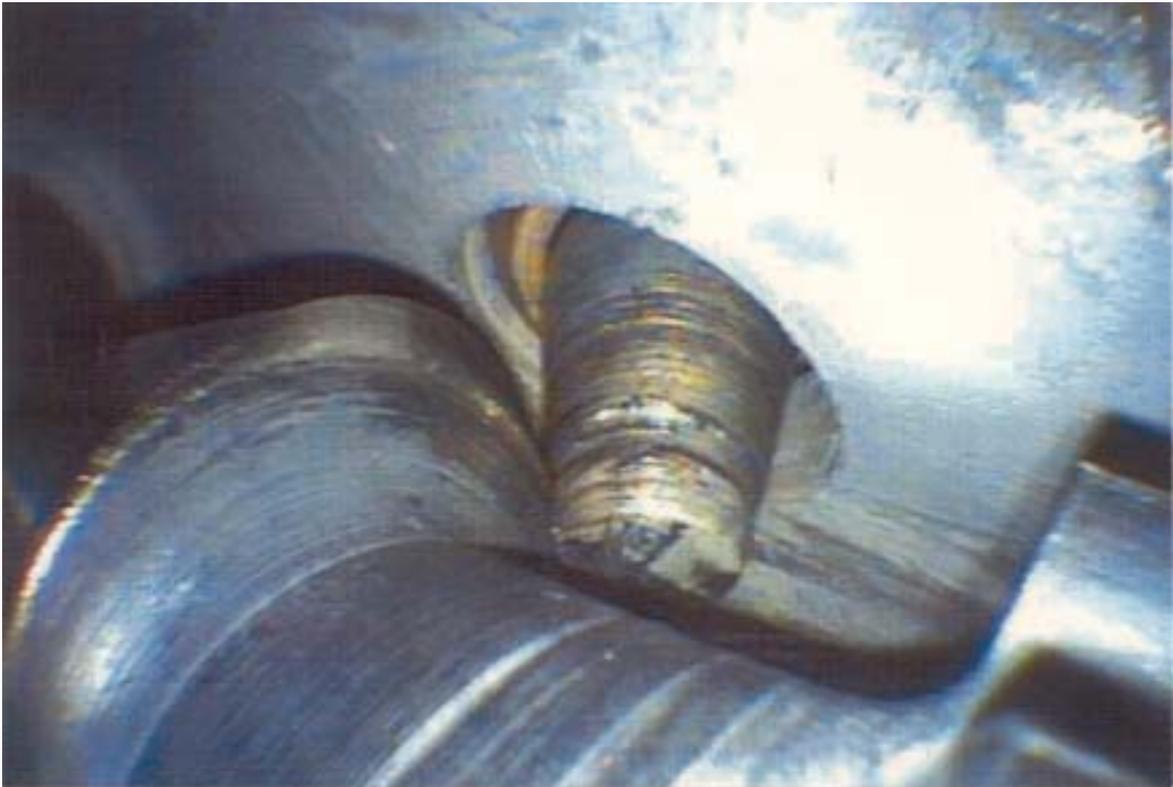
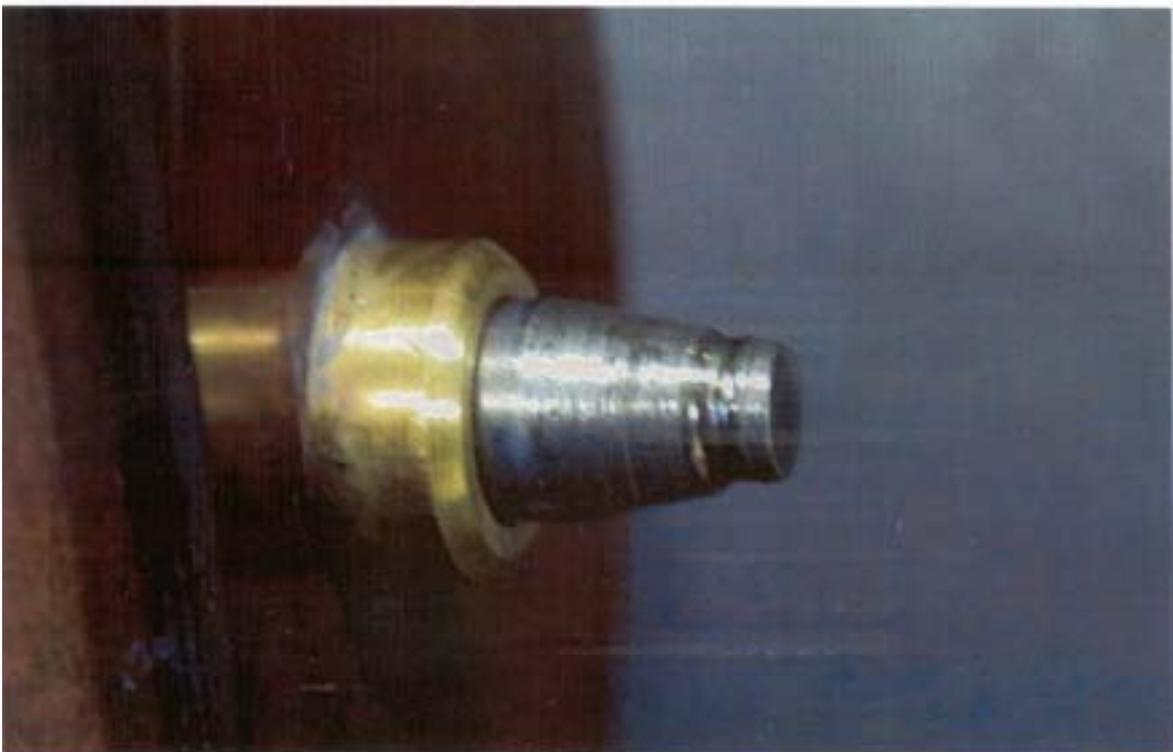
Beilage 4

- Die mechanische Pumpe war richtig am Motorblock angebracht. Die Nockenwelle, welche die Pleuelstange der Pumpe betätigt, zeigte an ihrer Aussenseite eine Spur von abnormaler Abnutzung auf. Diese Spur wurde von der Pleuelstange der Pumpe verursacht, die nicht in ihrer korrekten Lage arbeitete (siehe Beilage Nr. 4). Gemäss dem „Repair Manual“ sollte die tolerierbare Axialverschiebung des Pleuels mitsamt der Nockenwelle min. 0,10 bis max. 0,20 mm betragen. Der auf dem Unfalltriebwerk gemessene Abstand betrug aber 1,55 mm.

Die mechanische Pumpe des Triebwerkes funktionierte nicht richtig.

Oben: Fehlerhafte Stellung der Pleuelstange
Unten: Abnormale Abnützung der Pleuelstange
