Rapporto finale dell'Ufficio d'inchiesta sugli infortuni aeronautici

del motoalante Schleicher ASK-16, HB-2038

del 23 marzo 2001

a Celerina / GR

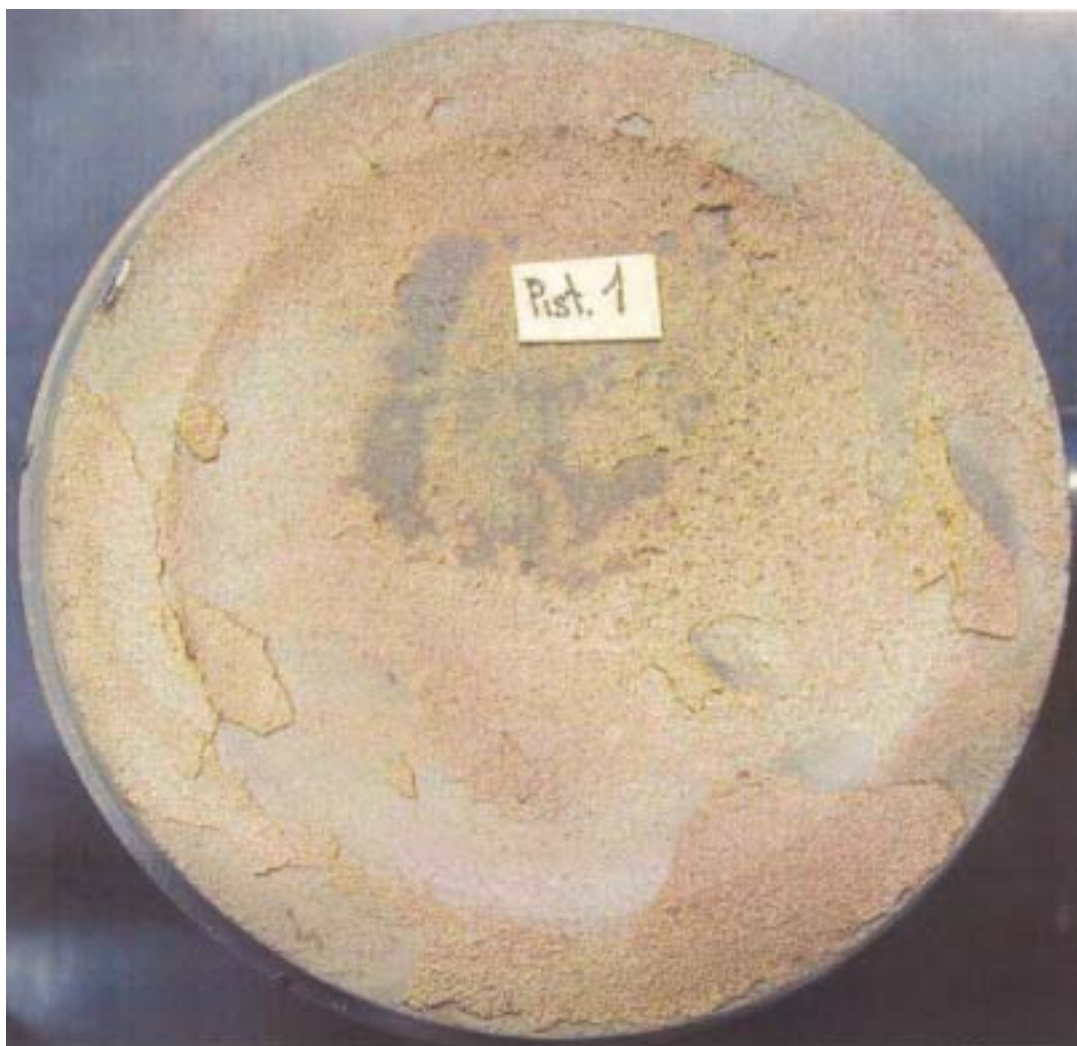
Allegato 3

- il motore era fermo al momento dell'urto
- Nessun segno di usura o di surriscaldamento anormale è stato riscontrato sulle pareti di scorrimento dei cilindri. Nelle camere di scoppio e sulla testata dei pistoni era invece ben riconoscibile la colorazione chiara tipica di una combustione avvenuta con miscela povera (vedi Allegato 3).

Le tracce di una combustione con miscela povera, riscontrate nel motore, denotano un insufficiente afflusso di carburante.

Sopra: Incrostazioni chiare sulla testata del pistone
Sotto: Deposito di impurità nel filtro del carburante

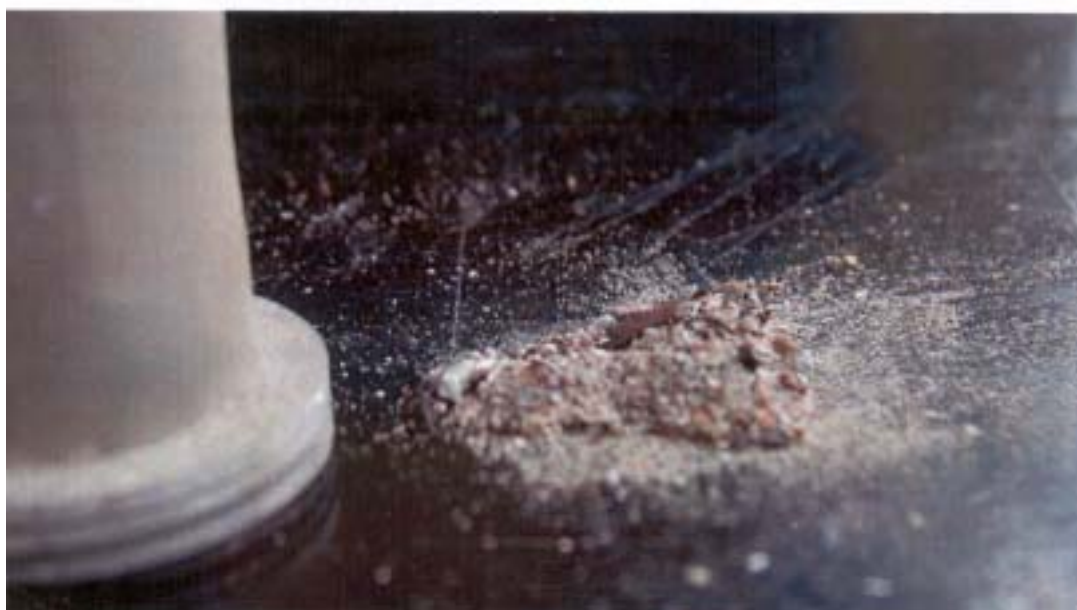
- All'interno del filtro del carburante è stato rinvenuto un importante deposito di impurità (vedi Allegato 3).
- L'elemento filtrante risultava saldato al suo contenitore a causa dell'ossidazione dei due componenti.

Il filtro del carburante presentava delle ossidazioni ed un importante tasso d'incrostazioni e residui.

L'arresto del motore è probabilmente stato causato dal cattivo funzionamento della pompa meccanica e dall'importante deposito d'impurità nel filtro del carburante.

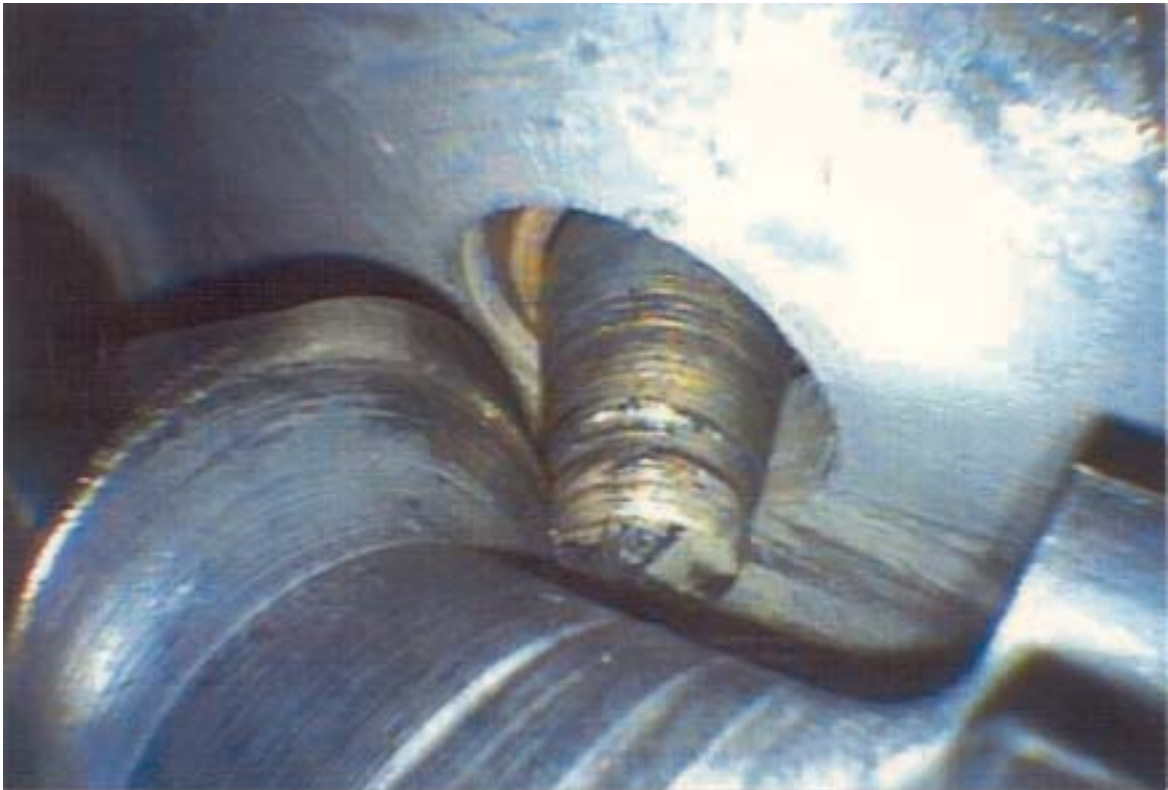
Allegato 4

- La pompa meccanica era correttamente fissata al blocco motore. La camma che aziona l'asta di comando della pompa presentava una traccia di usura anormale all'esterno della stessa. Questa traccia è stata causata dall'asta di comando della pompa che non lavorava in posizione corretta (vedi Allegato 4). Secondo il "Repair Manual", il gioco assiale tollerato per l'albero comprendente la camma va da un minimo di 0.10 mm ad un massimo di 0.20 mm. Il valore misurato sul motore accidentato era invece di 1.55 mm.

La pompa meccanica del carburante non funzionava in modo corretto.

Sopra: Posizionamento errato dell'asta di comando
Sotto: Usura anormale dell'asta di comando
