# **Schlussbericht des Büros für Flugunfalluntersuchungen**

des Flugzeuges Aviat Pitts S-2B, HB-MSH

vom 19. Mai 2001

in Ambri / TI

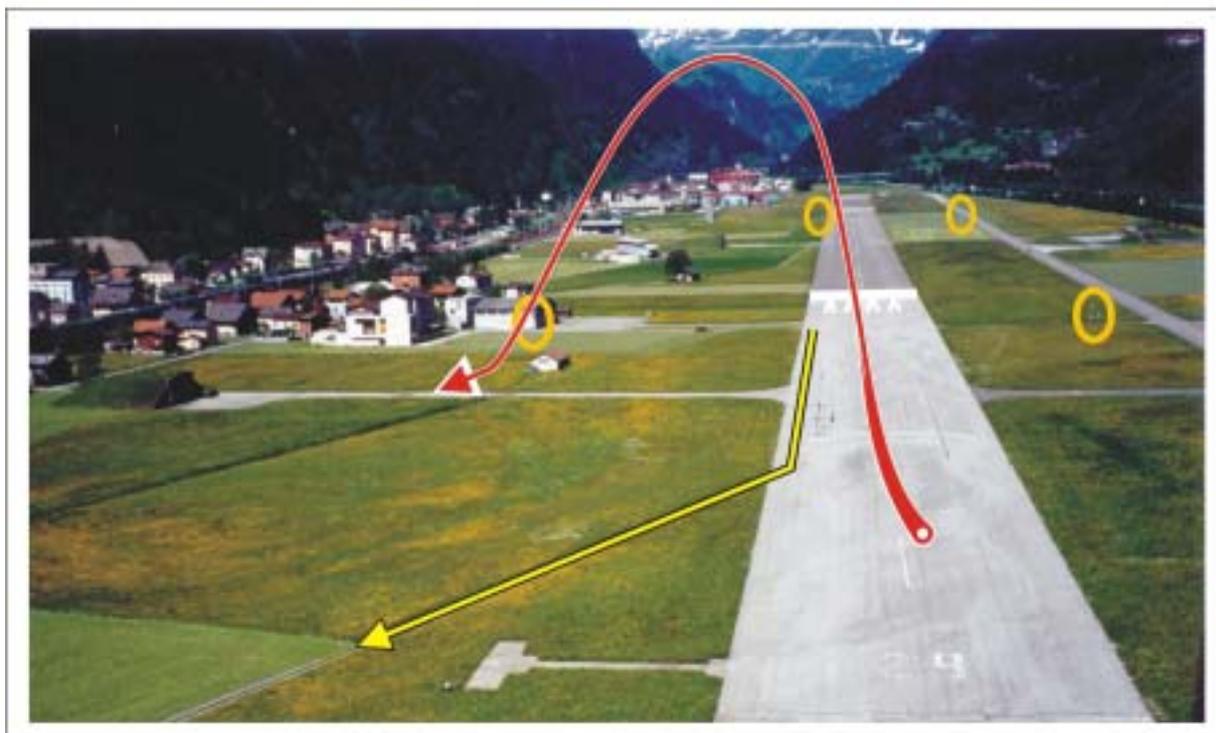
Sicht aus Osten: Endanflug auf Piste 29

Während das Flugzeug im Landeanflug war, beobachtete ein Zeuge, der am Pistenrand stand, ein gelbes Auto, das entlang des südlichen Pistenrandes von West nach Ost fuhr, d.h. entgegen der Landerichtung (Anhang Nr. 2).

Ein Zeuge, welcher vor der geschlossenen Barriere stand, sah ein gelbes Auto, welches entlang dem südlichen Rand der Piste dem sich bei der Landung befindlichen Flugzeug entgegenfuhr. Während der Schlussphase des Landeanfluges ist die Sicht vom hinteren Pilotensitz des Pitts nach vorne sehr eingeschränkt. Um sie zu verbessern, wird die Landung normalerweise mit einer Glissade durchgeführt. Die Augenzeugen erblickten das Flugzeug erst, als es bereits sehr tief über der Piste flog.

Es ist möglich, dass der Entschluss des Piloten, einen Durchstart einzuleiten, durch das plötzliche Erblicken des Automobils ausgelöst wurde.
