Rapporto finale dell'Ufficio d'inchiesta sugli infortuni aeronautici

del aereo Aviat Pitts S-2B, HB-MSH

del 19 maggio 2001

ad Ambri / TI

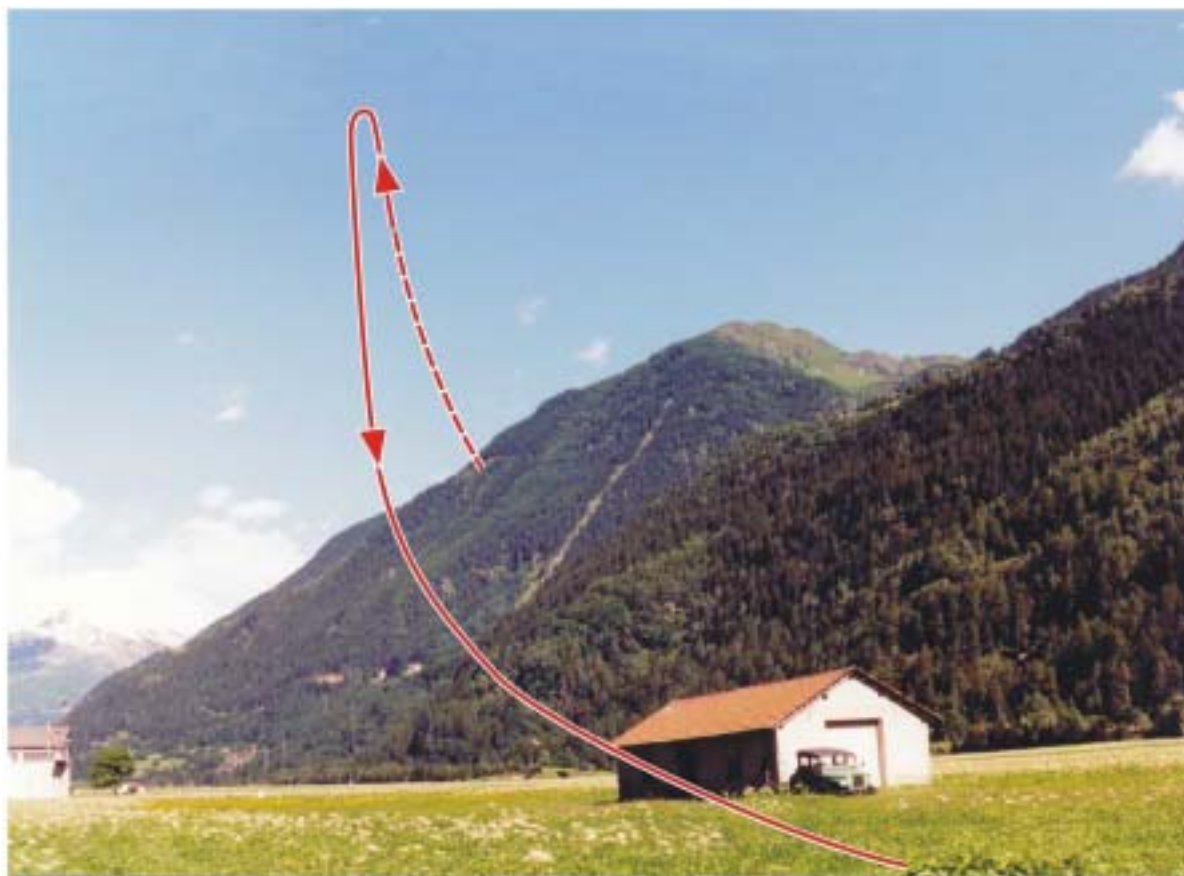
Testimone 1: vista da est

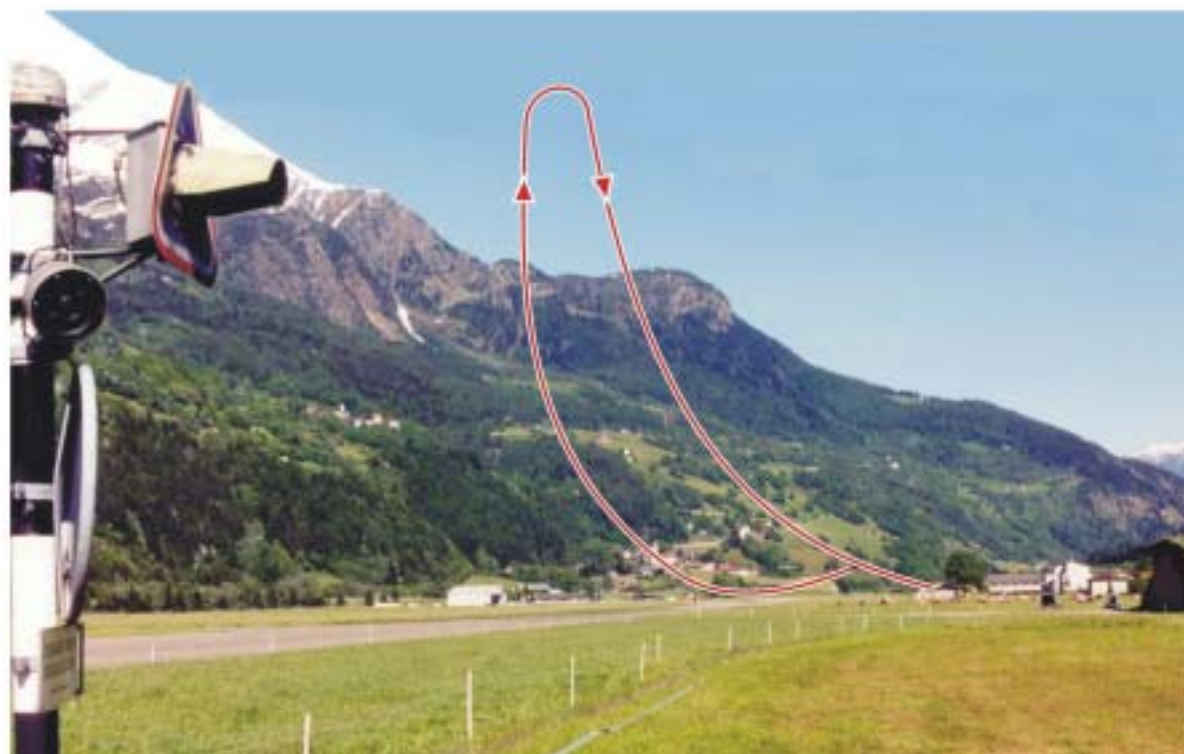
Testimone 2: vista da ovest

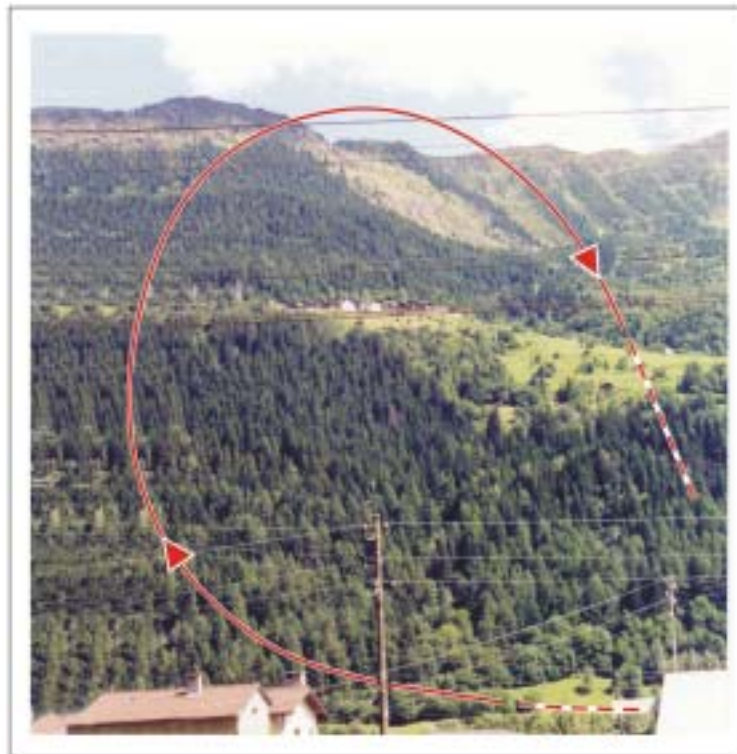
Testimone 3: vista da sud

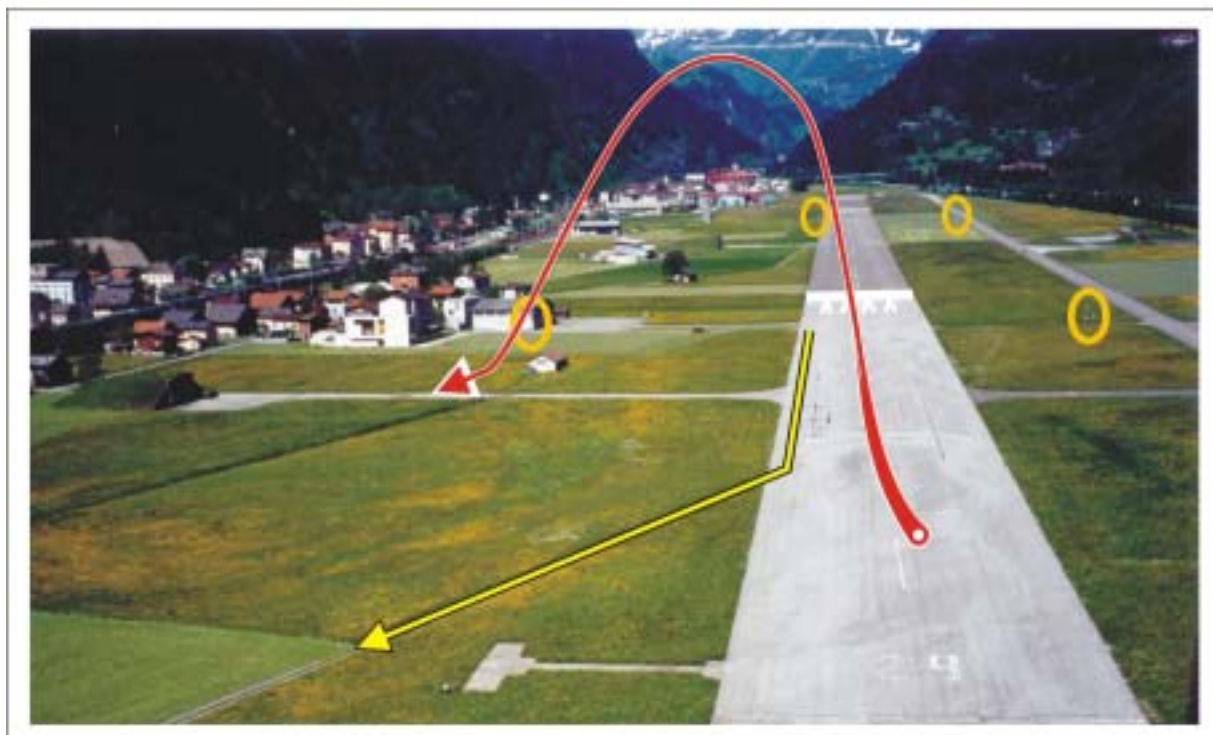
Mentre l'aereo atterrava, un testimone fermo al bordo della pista vide un'auto di colore giallo percorrere il lato sud della pista da ovest ad est, ossia in senso contrario a quello d'atterraggio (Allegato 2).

Durante l'ultima fase del finale, il Pitts risalì improvvisamente in verticale con una virata a sinistra. In cima alla traiettoria stallò e ridiscese quasi verticalmente (Allegati 1+2). Dopo un tentativo di richiamata, l'aereo si schiantò al suolo con un assetto quasi orizzontale. I due occupanti rimasero uccisi sul colpo.

Vista da Est: finale per pista 29
