Schlussbericht des Büros für Flugunfalluntersuchungen

des Flugzeuges Piper PA31-350 Navajo Chieftain Panther II, HB-LTC

vom 26. Mai 2000

Schlussbericht Nr. 1767

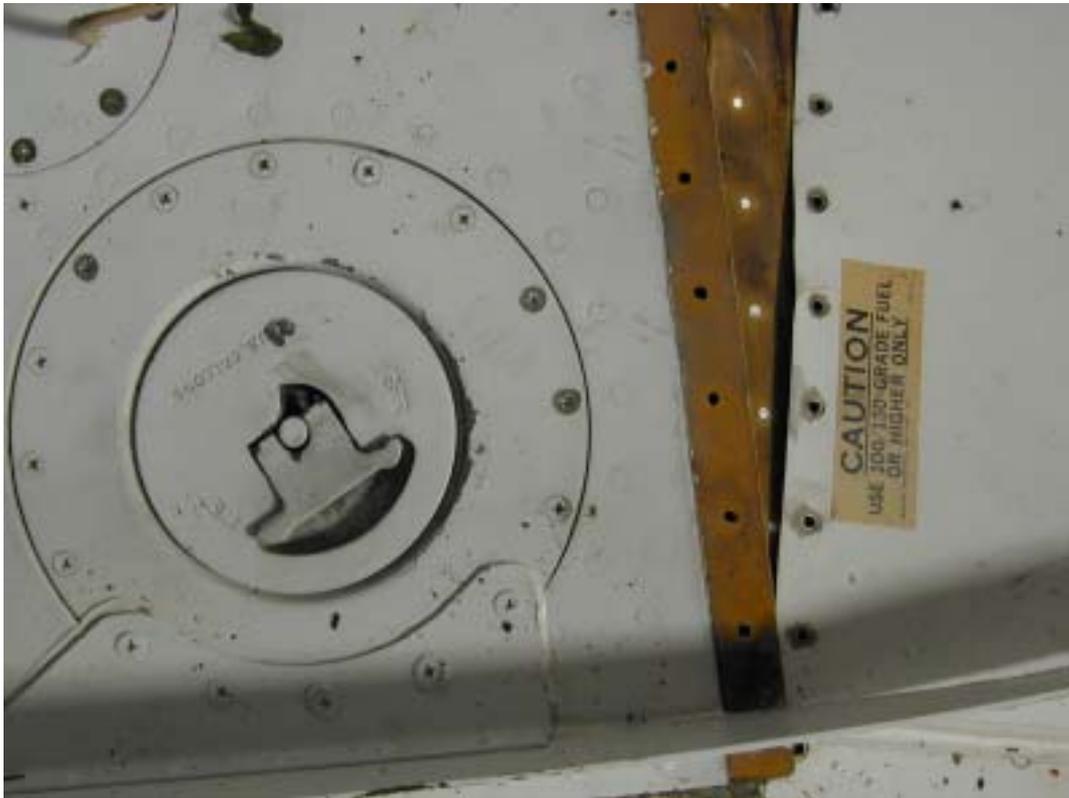
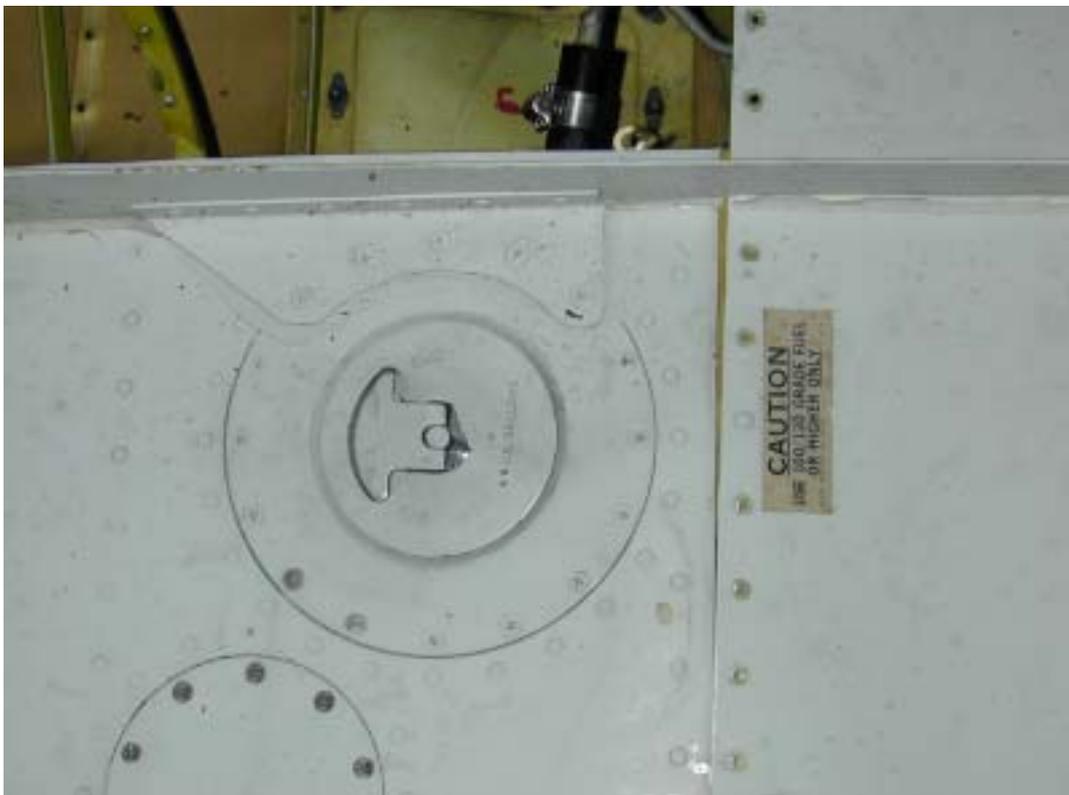
Anhang 2

Flugzeugtankwart A gab später zu Protokoll, dass er weder auf dem Flügel noch auf den Tankverschlüssen Markierungen bemerkt habe, welche die für dieses Flugzeug zugelassenen Treibstoffsorten beschrieben.

Qualitätskennschilder vor den Einfüllöffnungen der *main inboard cells* der HB-LTC

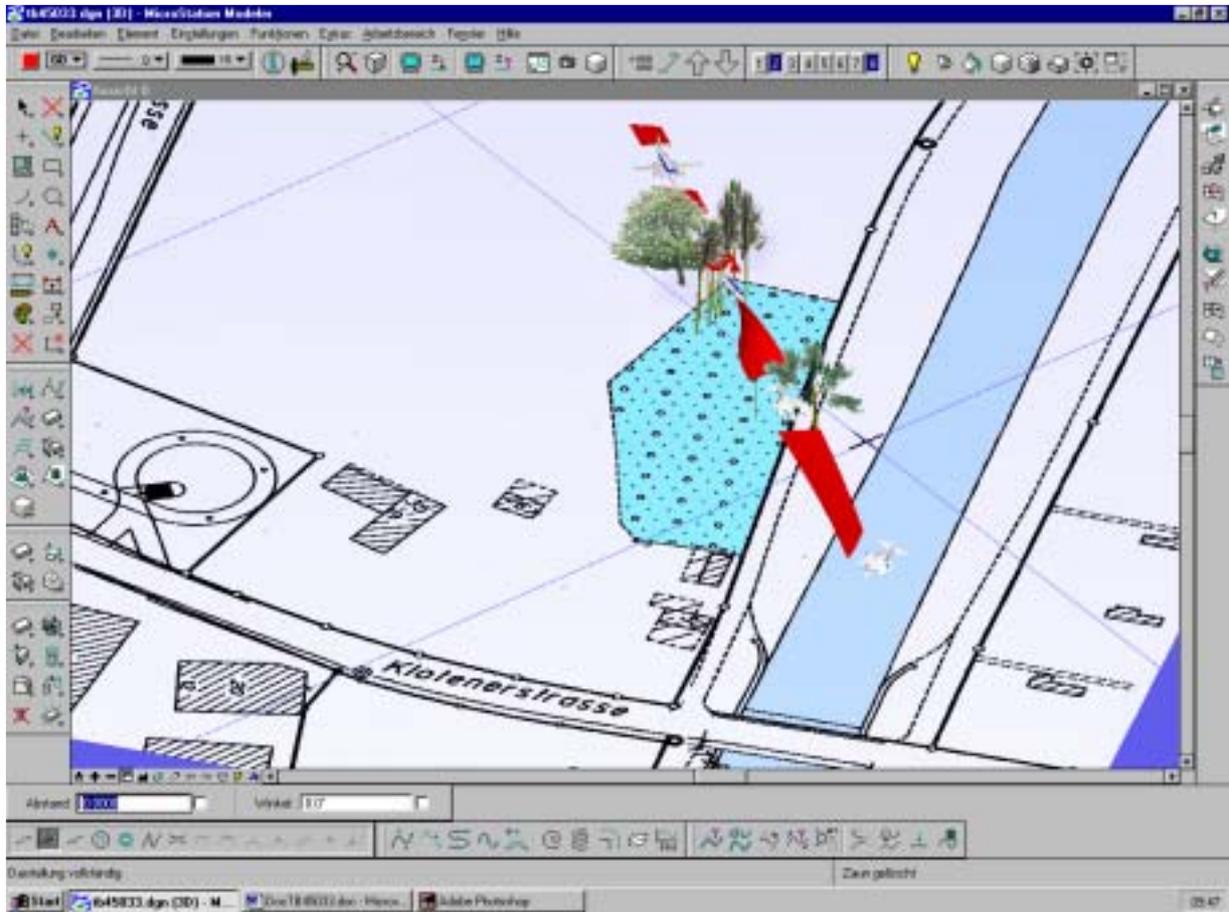
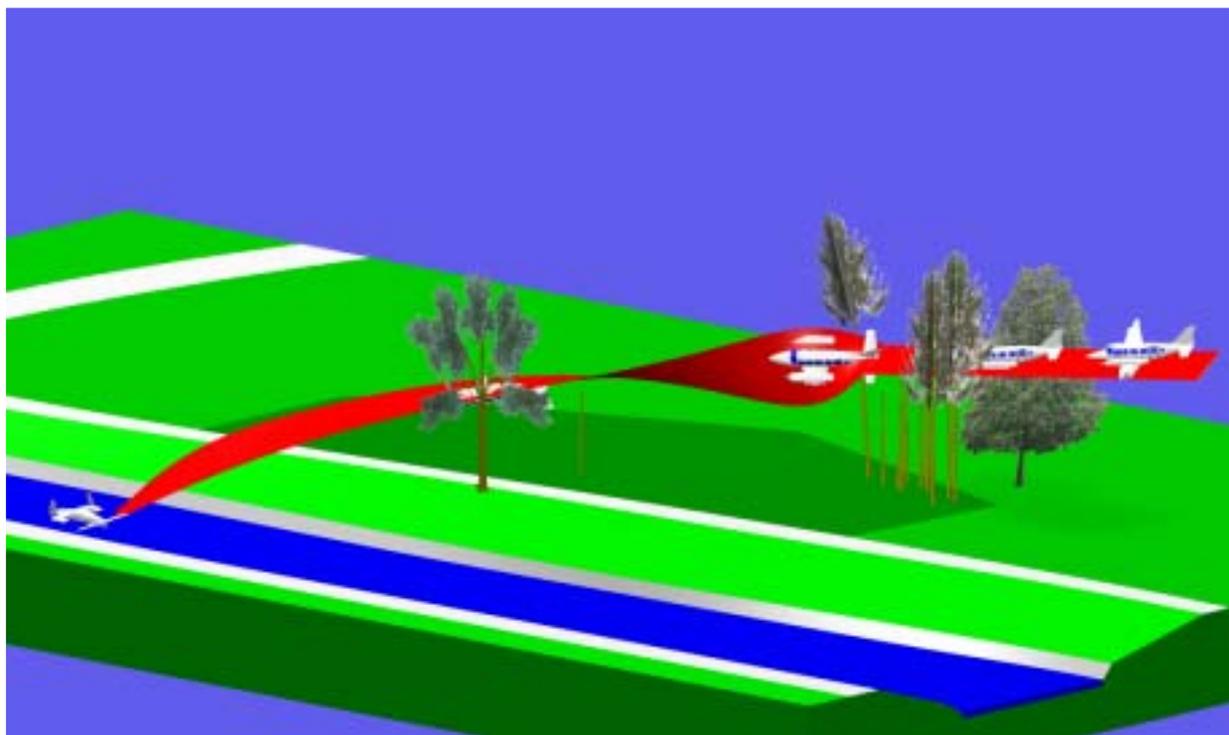
Anhang 3

Rekonstruktion der letzten Flugphase der HB-LTC

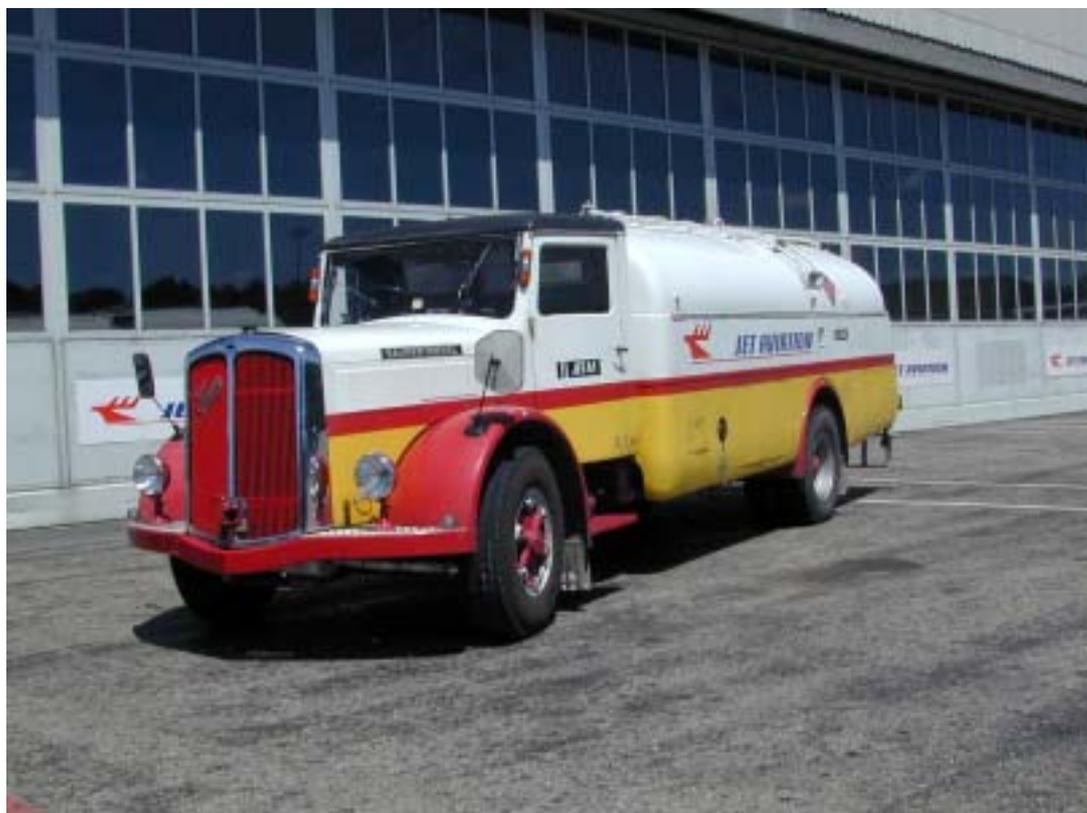
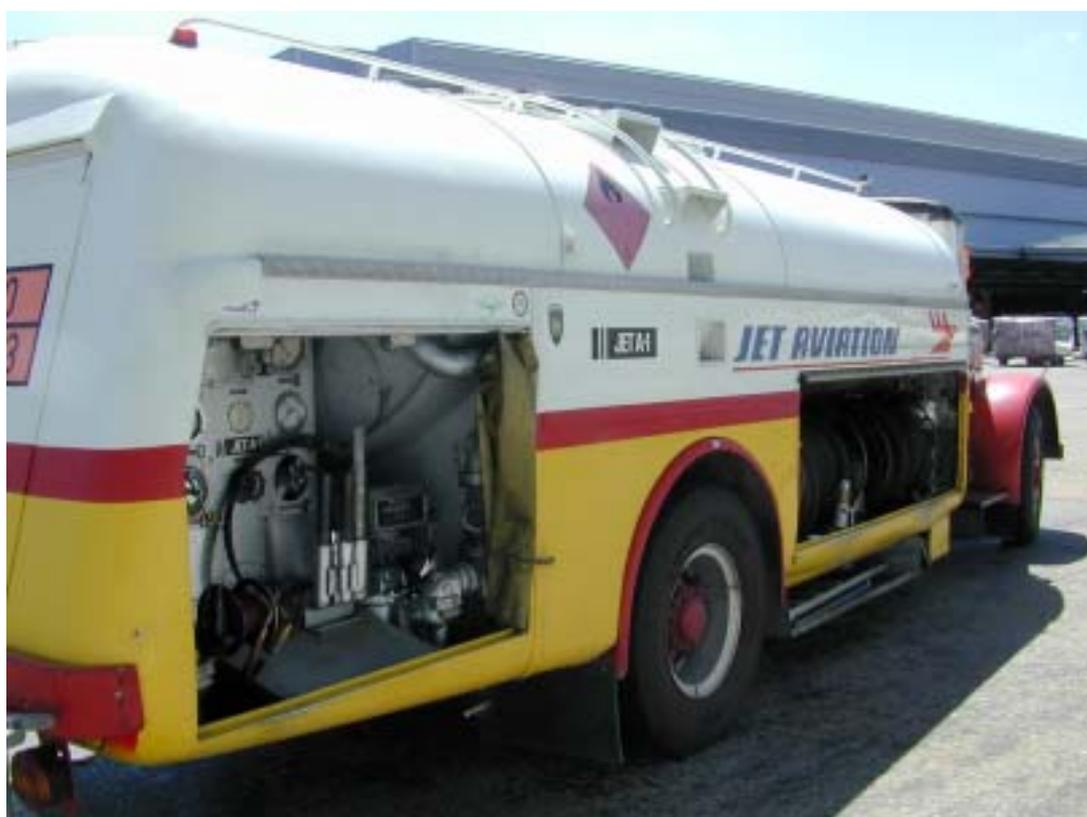
Anhang 4

Tankfahrzeug FL 7 für Flugpetrol JET A-1

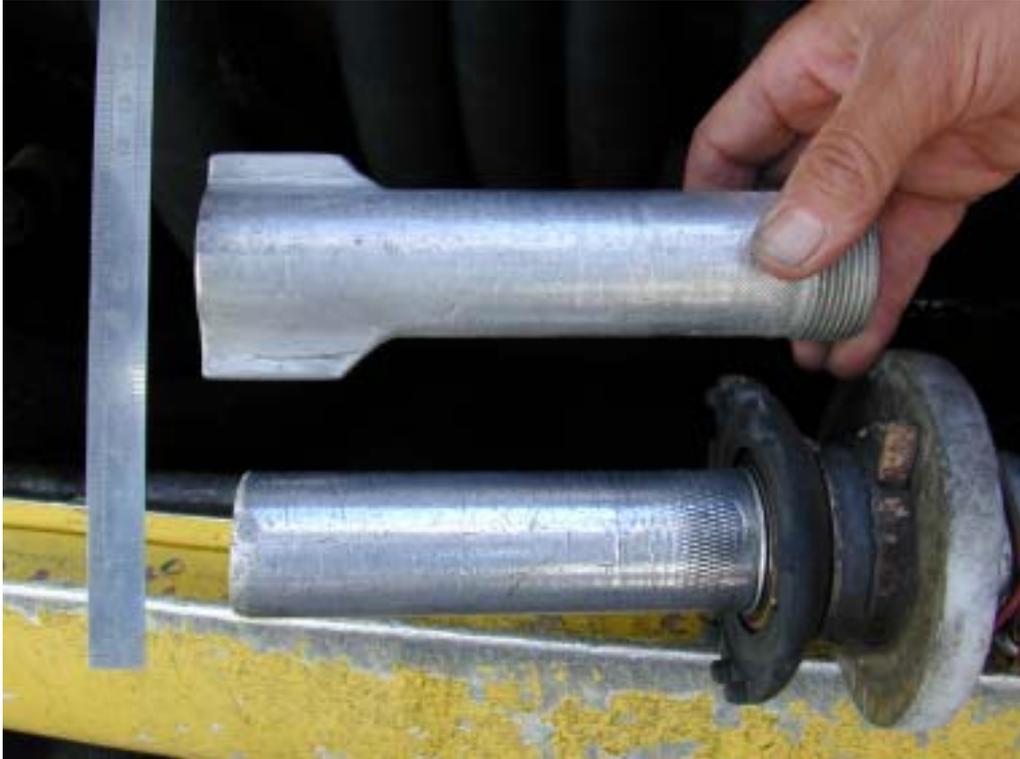
Anhang 5

Ausflussrohr des Tankfahrzeuges FL 7 (unten) im Vergleich zu dem bei der Betankungsfirma sichergestellten Ausflussrohr mit vergrössertem Aussendurchmesser (oben)

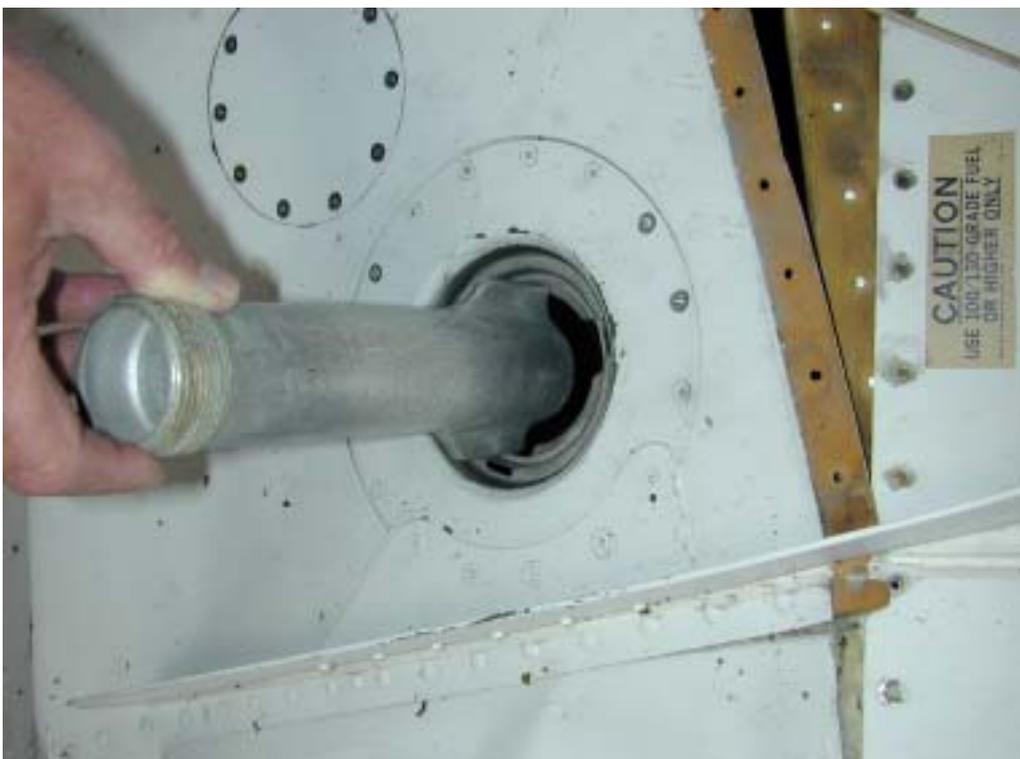
Das Ausflussrohr mit vergrössertem Aussendurchmesser lässt sich nicht in die durch Blenden verkleinerten Tanköffnungen der HB-LTC einführen.
