**Rapport final**  
**du Bureau d'enquête**  
**sur les accidents d'aviation**  
**concernant l'accident**

de l'avion Piper PA31-350 Navajo Chieftain Panther II, HB-LTC

survenu le 26 mai 2000

Aéroport de Zurich, Commune de Rümlang ZH

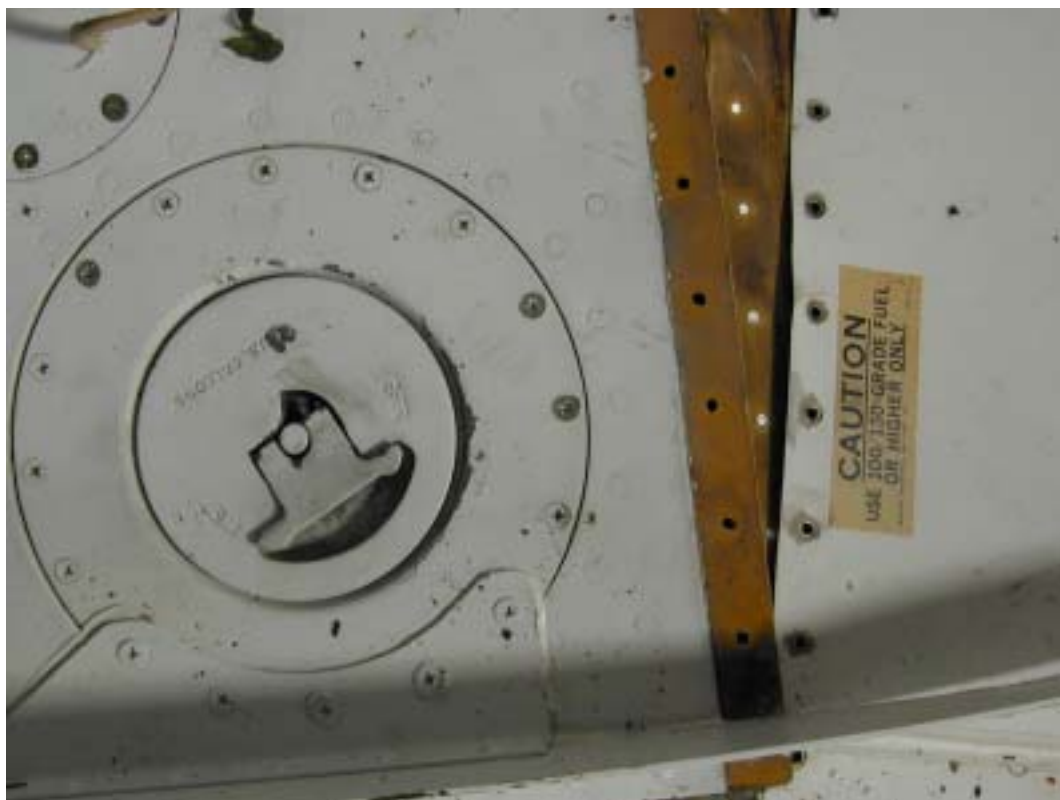
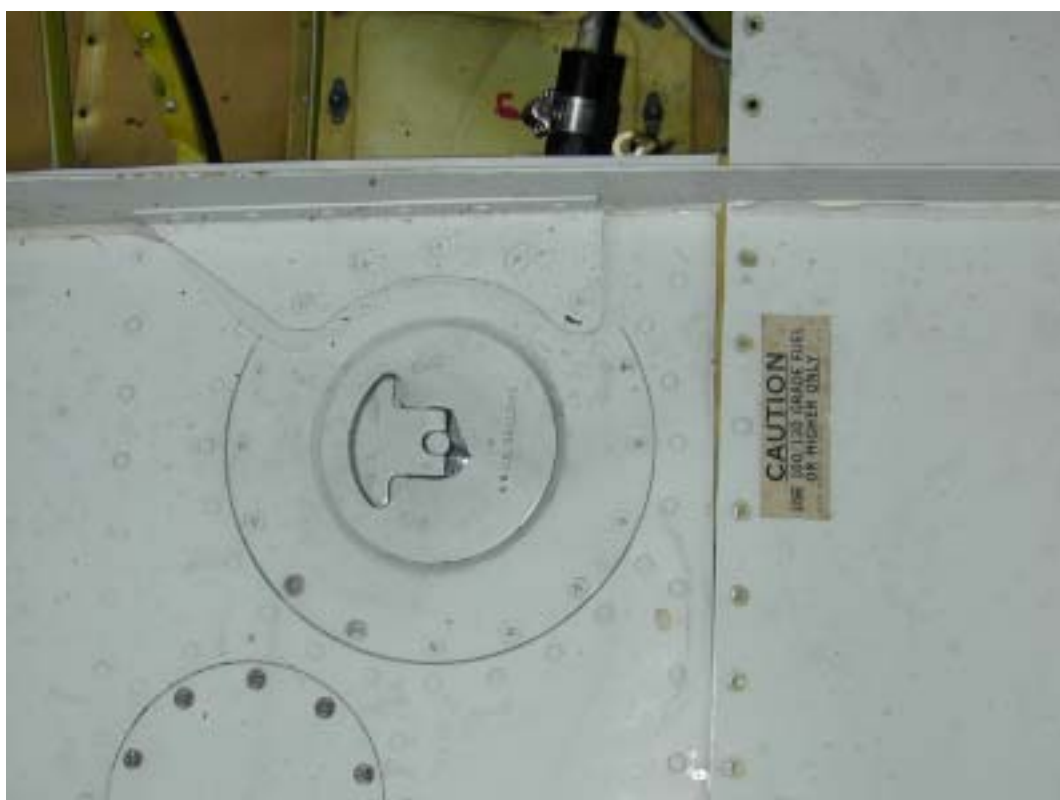
## Annexe 2

Dans le procès-verbal, le responsable de l'avitaillement A a admis qu'il n'avait remarqué aucune indication sur l'aile ou sur les bouchons des réservoirs signalant les carburants autorisés pour cet aéronef.

Entre-temps, le responsable de l'avitaillement C a connecté son véhicule au HB-LTC et rempli les deux réservoirs principaux (*inboard main cells*) de 50 l chacun de pétrole pour avions JET A-1. Par la suite, il a dit ne pas avoir constaté sur les bouchons ou à proximité des orifices des réservoirs une signalisation ou des inscriptions indiquant les carburants à utiliser pour cet appareil.

Plaquettes distinctives situées à proximité des orifices des réservoirs (*inboard main cells*) du HB-LTC

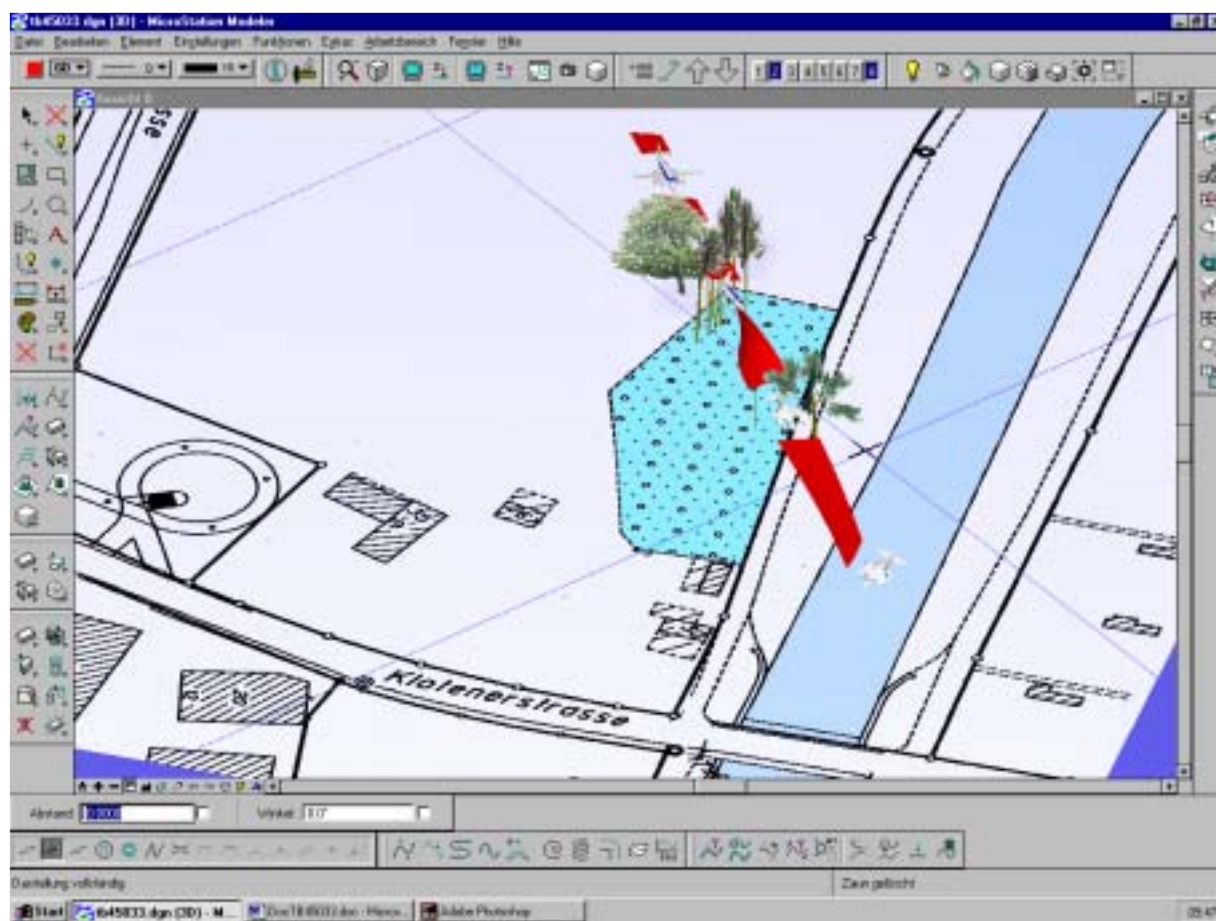
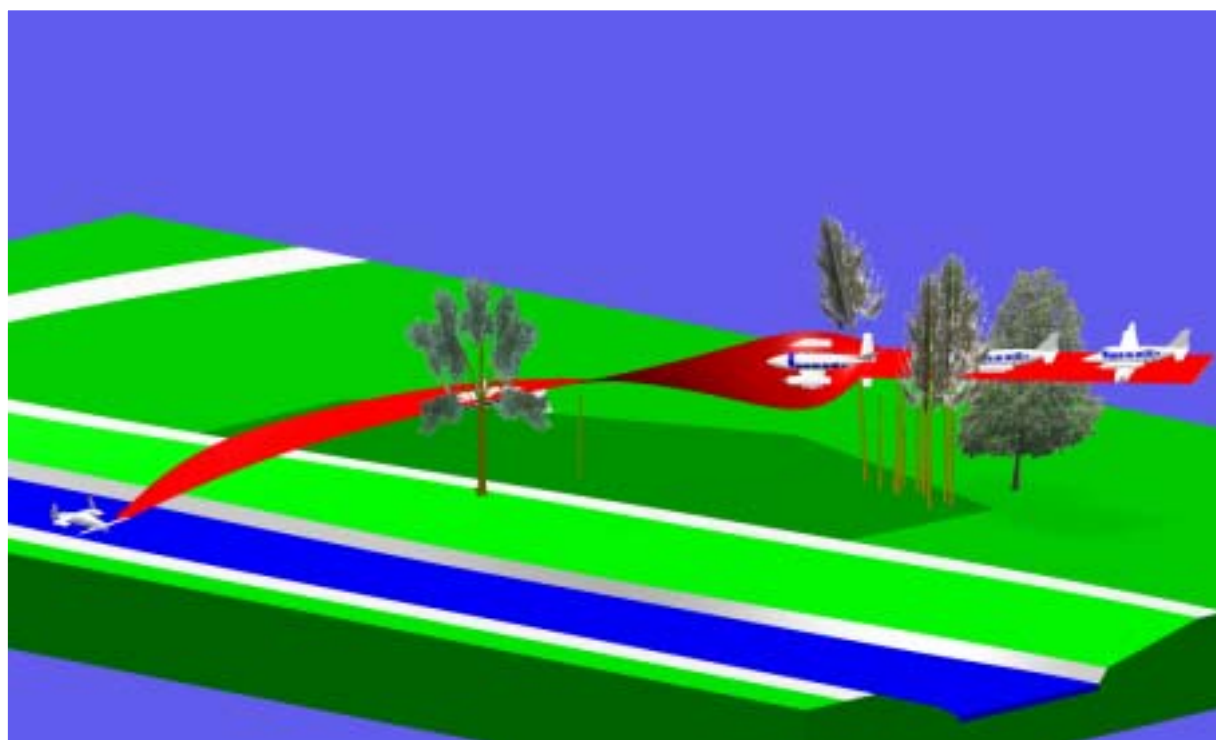
## Annexe 3

Cela a dû être le cas peu après le décollage: les moteurs étaient désormais alimentés par un mélange de JET A-1 et d'AVGAS 100LL dont les proportions ne permettaient plus un allumage correct. Etant donné les observations des témoins, il faut admettre que les moteurs ont encore fourni pendant quelques secondes une puissance réduite. C'est ce qui aura amené le pilote à ne pas engager un atterrissage d'urgence sur le segment de piste subsistant ou en direction de la piste à l'ouest de la limite de l'aéroport. En lieu et place, il a commencé par virer à droite, pour amorcer ensuite une volte à gauche, probablement dans l'intention d'atterrir sur la piste 10.

Reconstitution de la dernière phase de vol du HB-LTC.

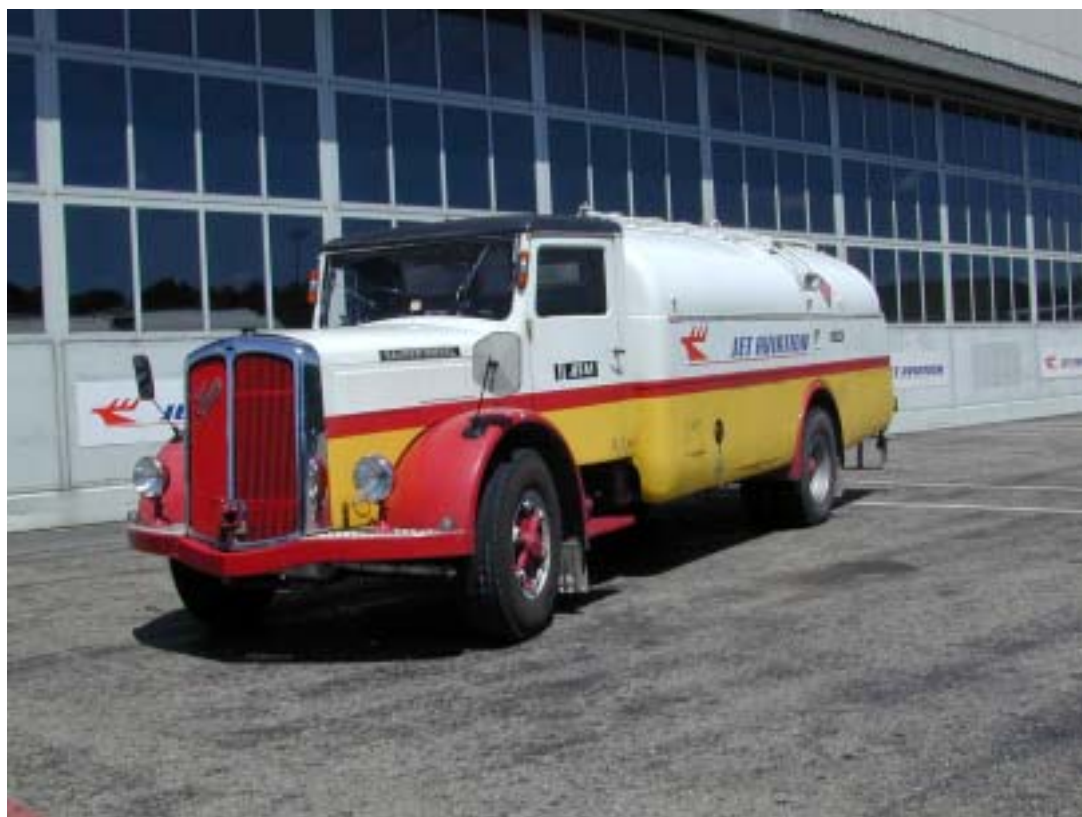
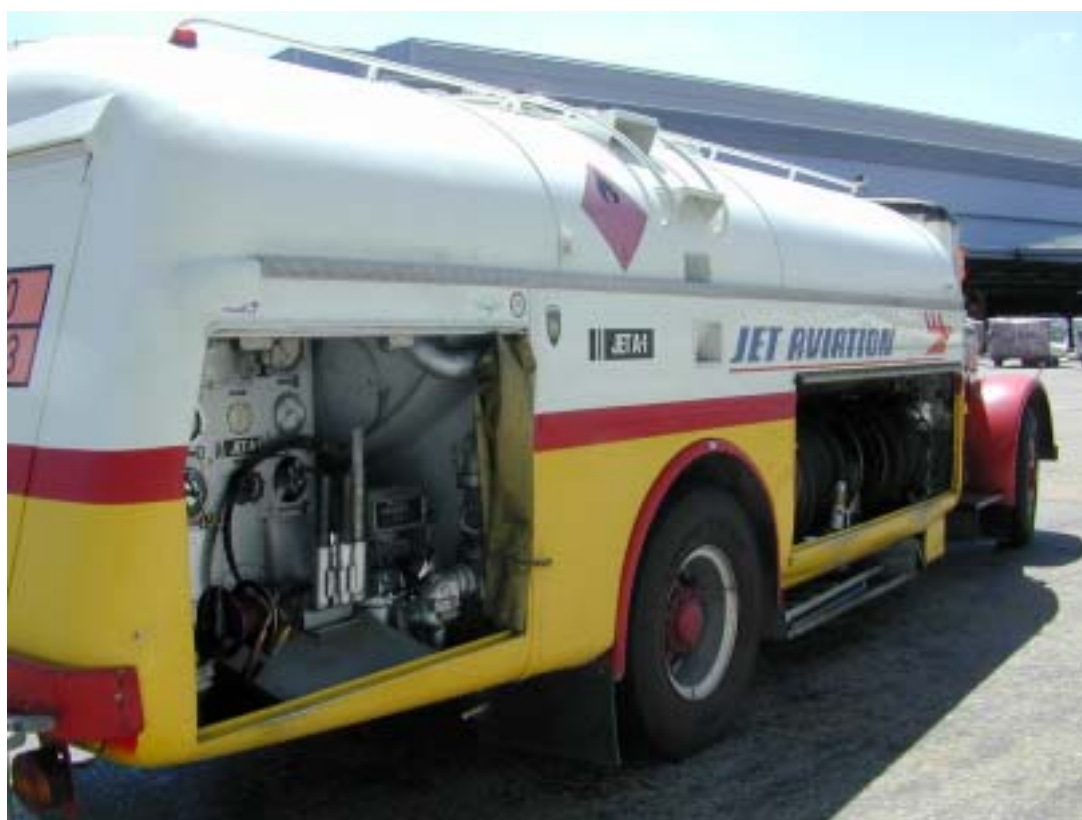
**Annexe 4**

Véhicule-citerne FL 7 pour avitaillement d'avions en JET A-1.

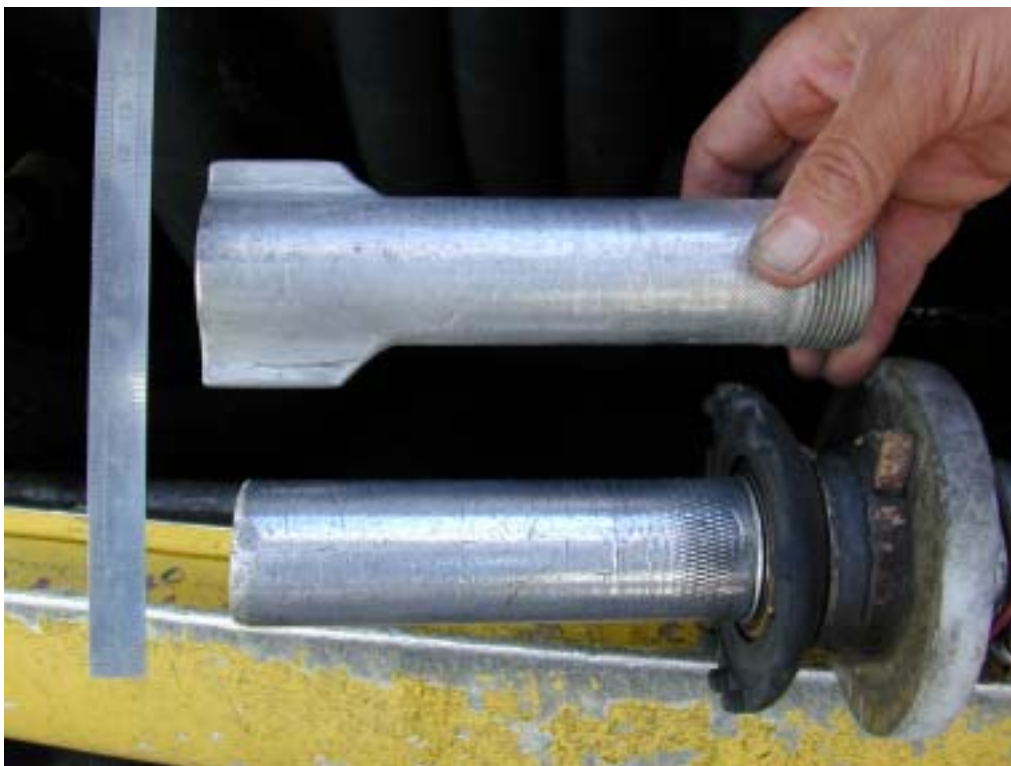
## Annexe 5

La tentative entreprise il y a quelques années par la SA Jet Aviation Zurich d'empêcher les erreurs à l'avitaillement par des mesures techniques (cf. ch. 1.16.8.2) a été abandonnée après quelques mois. Comme les tubes de refoulement utilisés à l'époque avaient un diamètre extérieur de 67 mm et que certains avions nécessitant du kérosène avaient un orifice de remplissage au diamètre intérieur plus petit, on est revenu à des tubes de refoulement d'environ 45 mm de diamètre extérieur. Ces tubes relativement fins constituaient un facteur de risque, car ils offraient techniquement la possibilité d'avitaillement le HB-LTC malgré les pièces métalliques qui en réduisaient l'orifice d'avitaillement à 63.5 mm (2,5 in). Il est évident que l'absence de normes concernant les orifices de réservoirs et les tubes de refoulement a des conséquences négatives.

Embout du véhicule-citerne FL 7 (ci-dessous) et comparaison avec l'embout modifié par l'entreprise en charge de l'avitaillement, ce dernier présente un diamètre extérieur agrandi (ci-dessus).

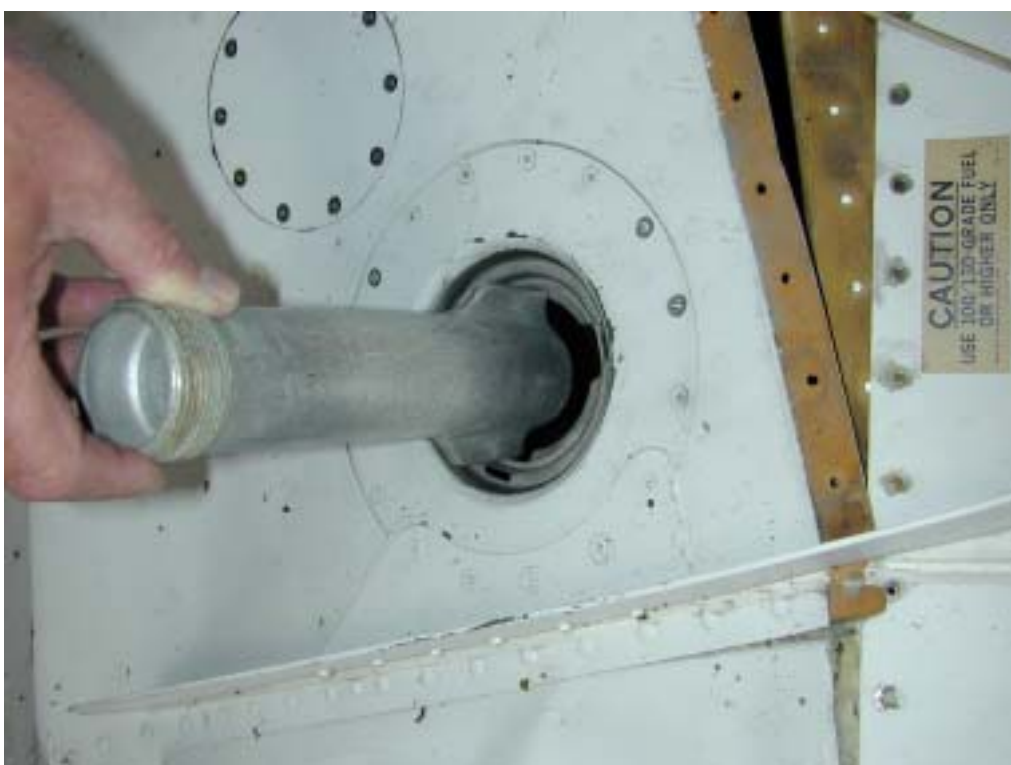
L'embout, dont le diamètre a été agrandi, ne peut pas être introduit dans les orifices des réservoirs du HB-LTC munis de pièces qui en réduisaient les diamètres.
