Schlussbericht des Büros für Flugunfalluntersuchungen

des Hubschraubers SA 315 B, HB-XPP

vom 6. Januar 2002

in Adelboden / BE

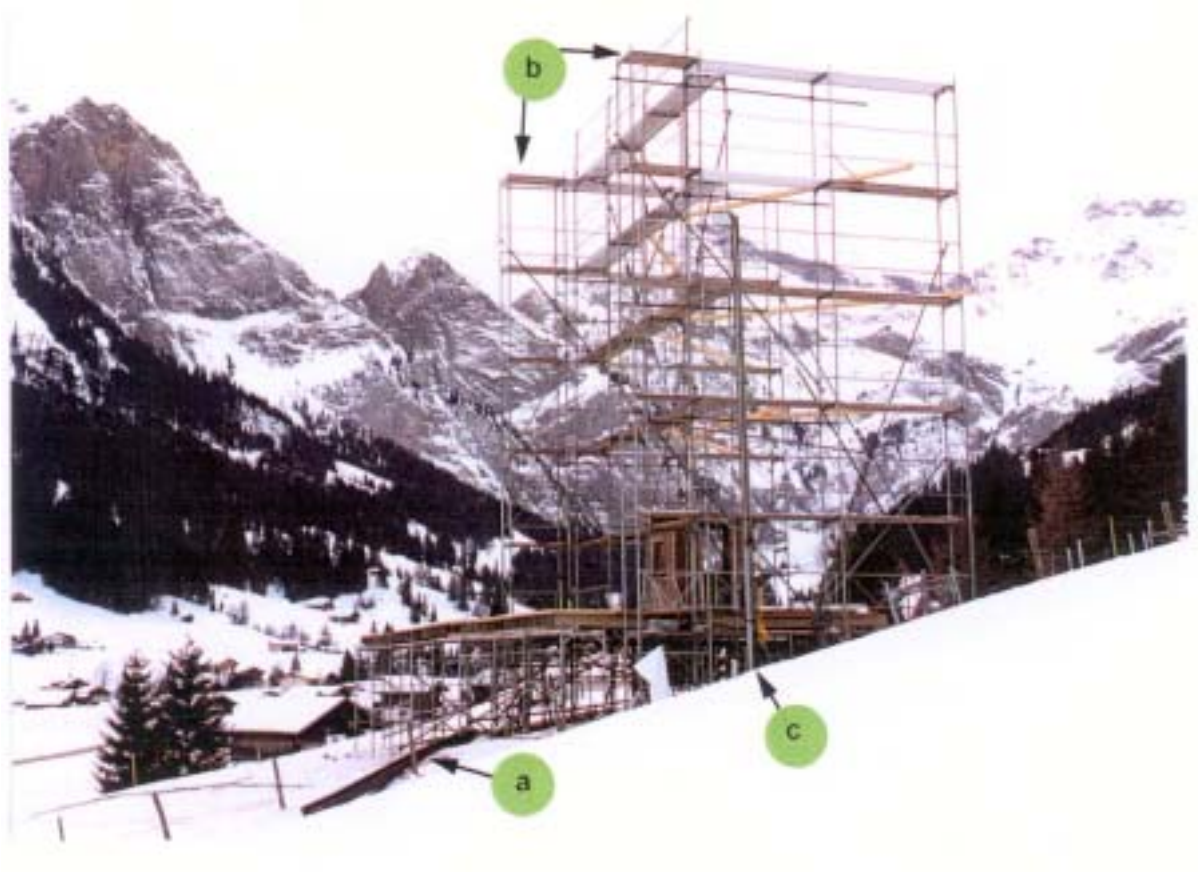
Seitenansicht des Gerüsts

- a) heruntergestürzter Stahlträger
- b) auf diesen beiden Gerüstbrettern lag der Stahlträger auf
- c) Beleuchtungskandelaber

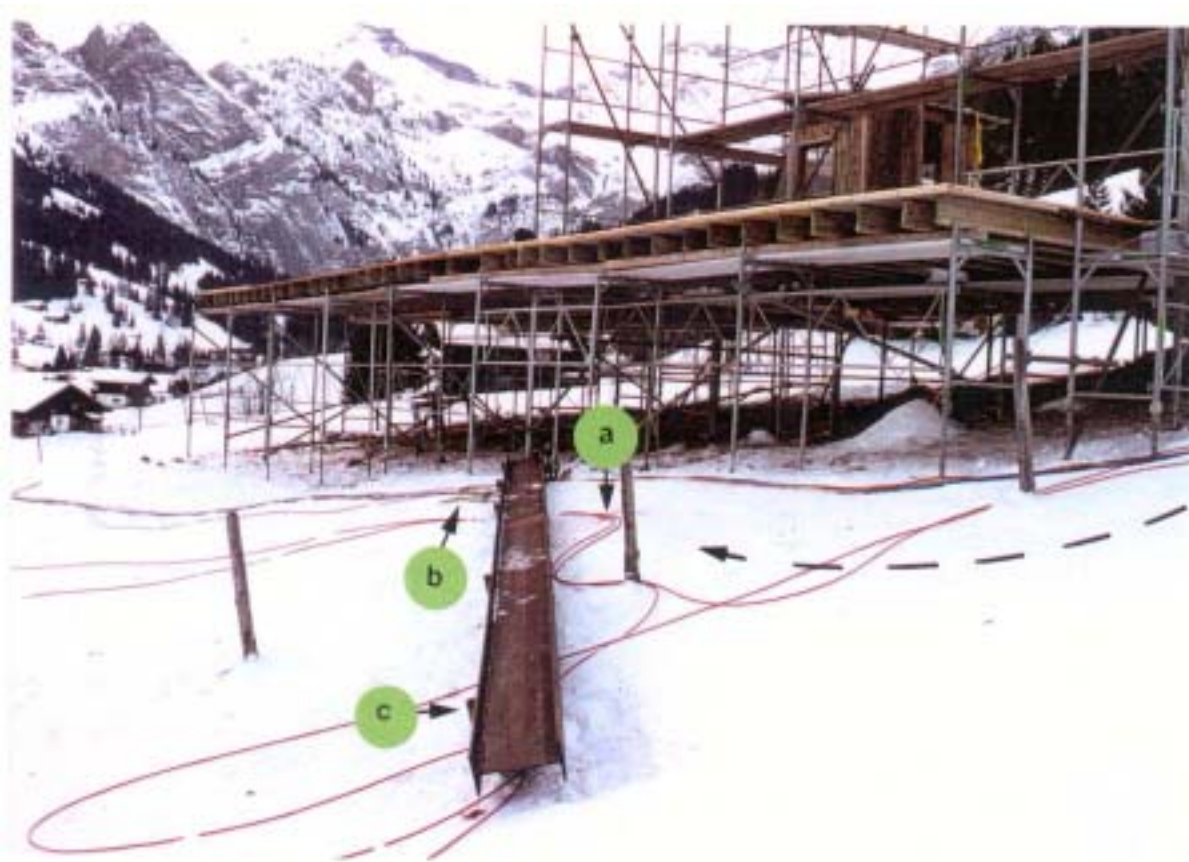
Stahlträger (Doppel-T-Profil, Gewicht ca. 650 kg)

- a) Standort des Opfers zum Unfallzeitpunkt (Blutspur)
- b) Struppe A
- c) In diesem Bereich war Struppe B montiert

← Das Opfer begab sich aus Richtung Beleuchtungskandelaber vor das Gerüst

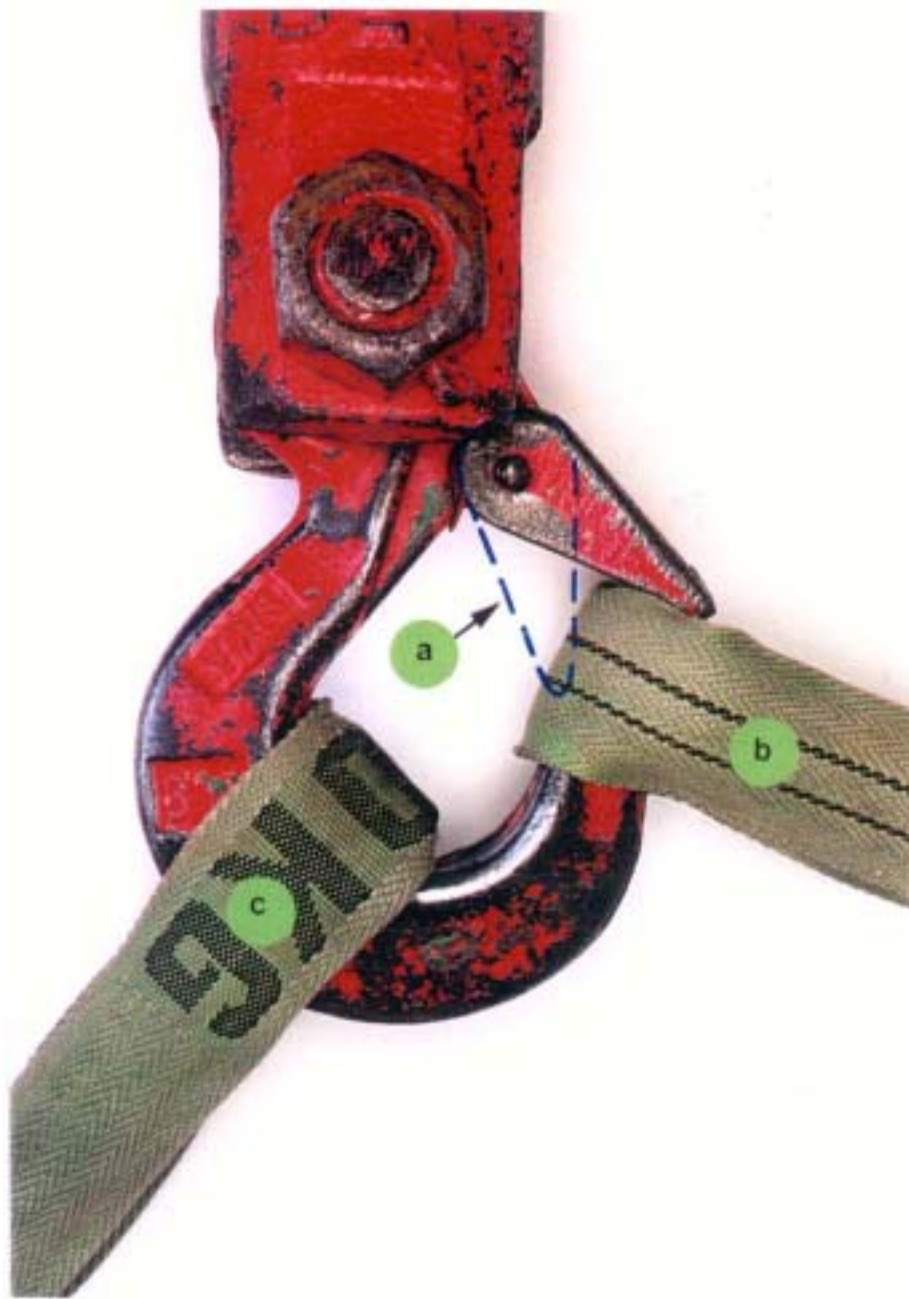
Mutmassliche Struppenposition bei Lastaufnahme

- Der Wirbellasthaken wies folgende Beschädigung auf: Die im Haken innen wirkende gefederte Sicherungslasche war gewaltsam nach aussen gezogen worden und liess sich nicht mehr in ihre Ausgangslage zurückbringen.

Bedingt durch den verhältnismässig grossen Spreizwinkel des Dreieckverbundes kam im Augenblick des Abhebens der Last eine der beiden Struppen auf die Sicherungslasche zu liegen. Diese hielt der Beanspruchung nicht stand. Sie wurde gewaltsam nach aussen gezogen und gab die Struppe somit frei.

- Anschlagmittel (Bandstruppen) und Anschlagart (geschnürte Stränge) der Aussenlast waren kraftschlüssig.
- Das Fehlen eines Zwischenglieds zwischen den zwei Textilstruppen und dem Lasthaken hat dazu geführt, dass infolge des verhältnismässig grossen Spreizwinkels der Struppen im Haken, eine Struppe auf die nur beschränkt belastbare Sicherungslasche des Hakens zu liegen kam und diese gewaltsam nach aussen öffnete.

Federzunge wird nach aussen gezogen; Struppe A kann sich vom Haken lösen

- a) Ursprüngliche Position der Federzunge
- b) Struppe A
- c) Struppe B

Bei spitzen Spreizwinkeln ist die Aufhängeart, wie sie beim vorliegenden Fall zur Anwendung kam, vertretbar. Bei stumpfen Winkeln hingegen ist das Anbringen eines Zwischenglieds in Form einer zusätzlichen Schlinge oder eines Schäkels zwischen Lasthaken und Hebegurten unumgänglich.
