# **Rapport final de la commission fédérale sur les accidents d'aviation**

## **concernant la collision**

entre l'hélicoptère Alouette III SA316B, HB-XJR

et l'hélicoptère Jet Ranger II AB206B, HB-XNU

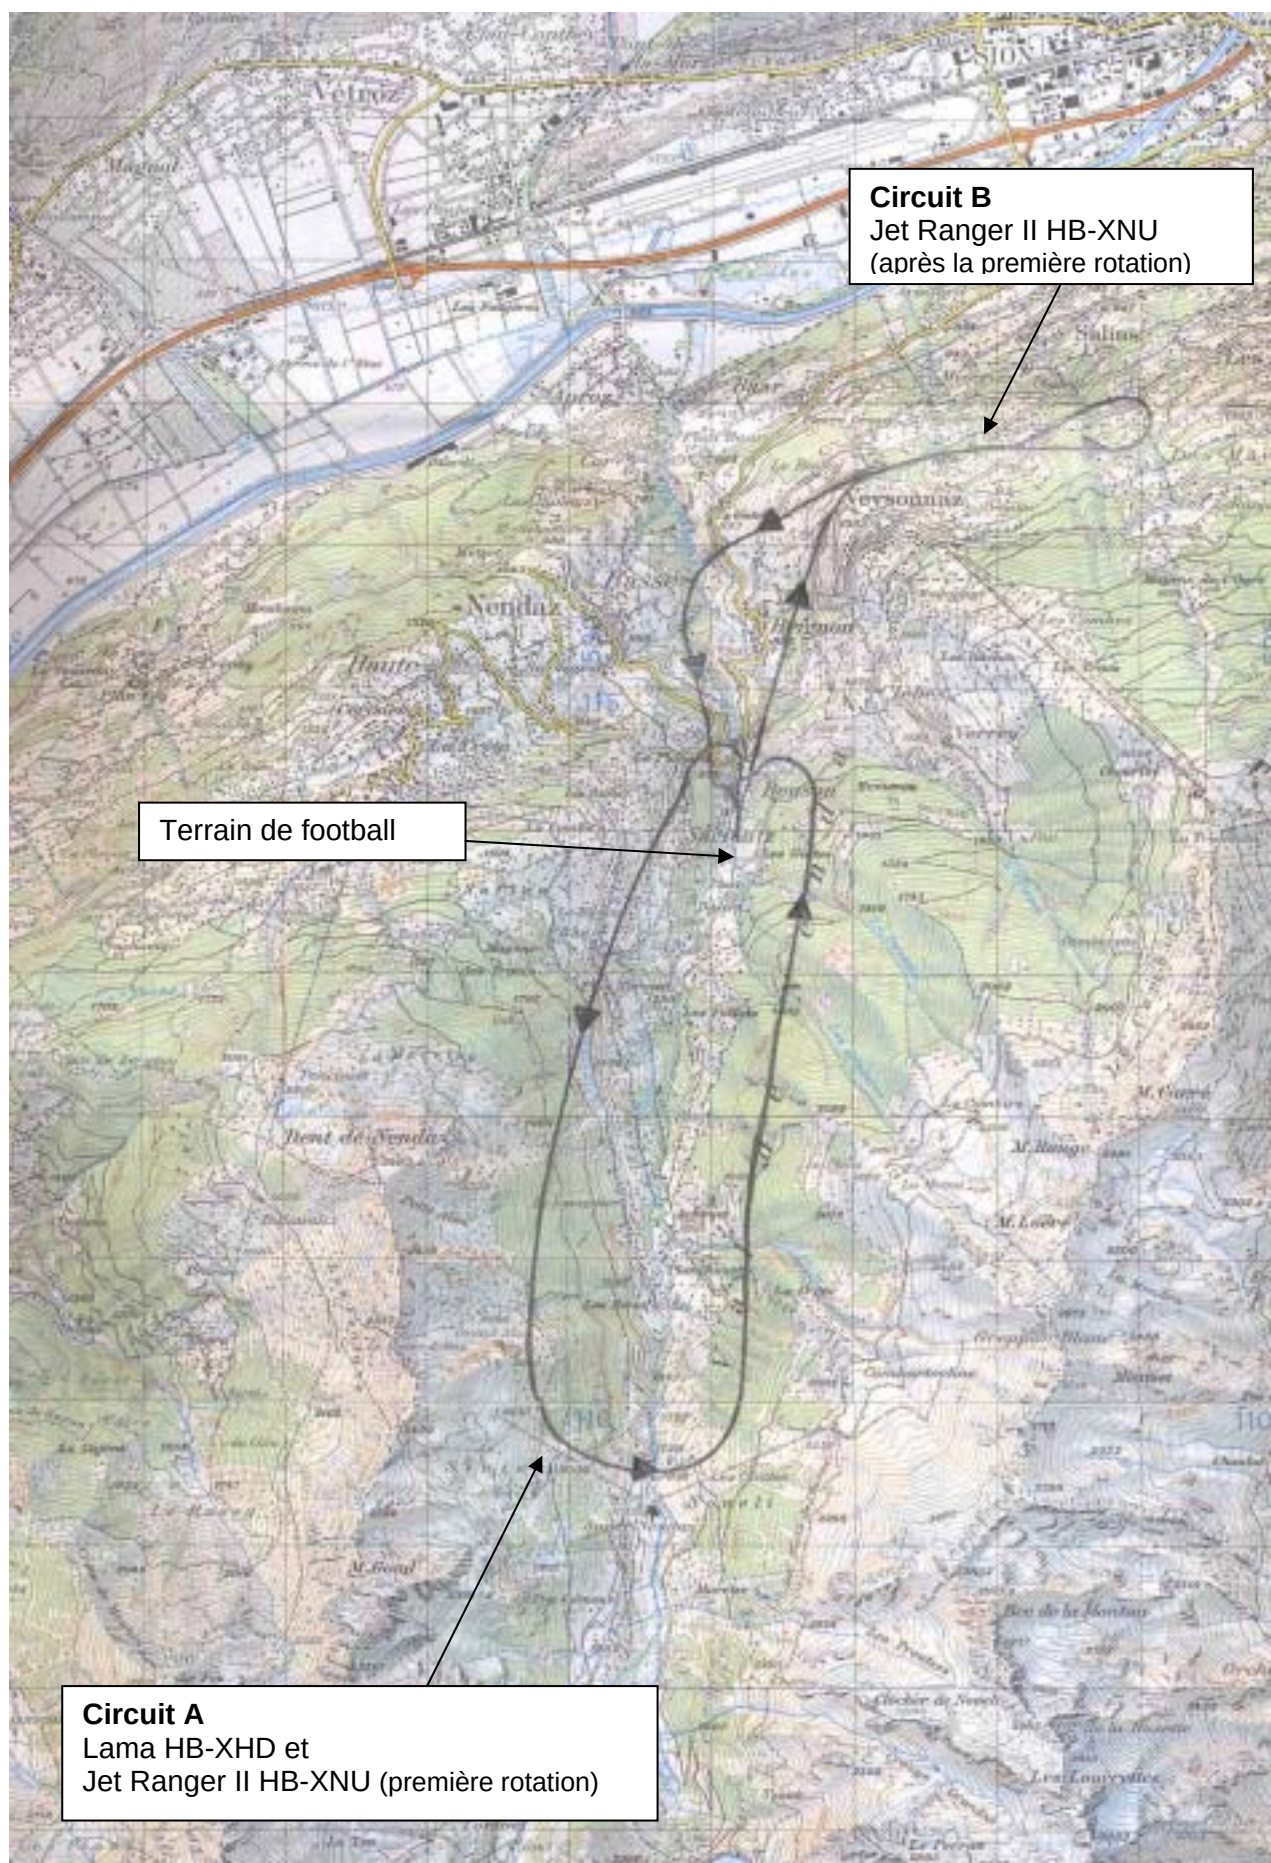
Circuits parcourus par les hélicoptères Lama HB-XHD et Jet Ranger II HB-XNU

Un groupe de quatre personnes, préparé par l'assistant de vol concerné, a embarqué à bord du Jet Ranger II HB-XNU qui a immédiatement décollé en appliquant la procédure convenue. Après le décollage, il a tourné à gauche pour rejoindre et monter la vallée de Beuson. La descente s'est faite sur le flanc est de la vallée et l'hélicoptère s'est présenté à l'atterrissage venant du nord, nord-ouest (cf. annexe 1 / circuit A).

Constatant lors de cette première rotation que le circuit était trop long pour la performance de l'hélicoptère, le pilote a par la suite adopté une volte sur Veysonnaz (cf. annexe 1 / circuit B). Il n'a pas annoncé ce changement au pilote du Lama HB-XHD qui lui ne s'en est pas rendu compte. Les pilotes ont décollé et atterri en alternance, en annonçant ces manœuvres et en cherchant un contact visuel durant ces phases. Cinq à six rotations se sont déroulées de cette manière.

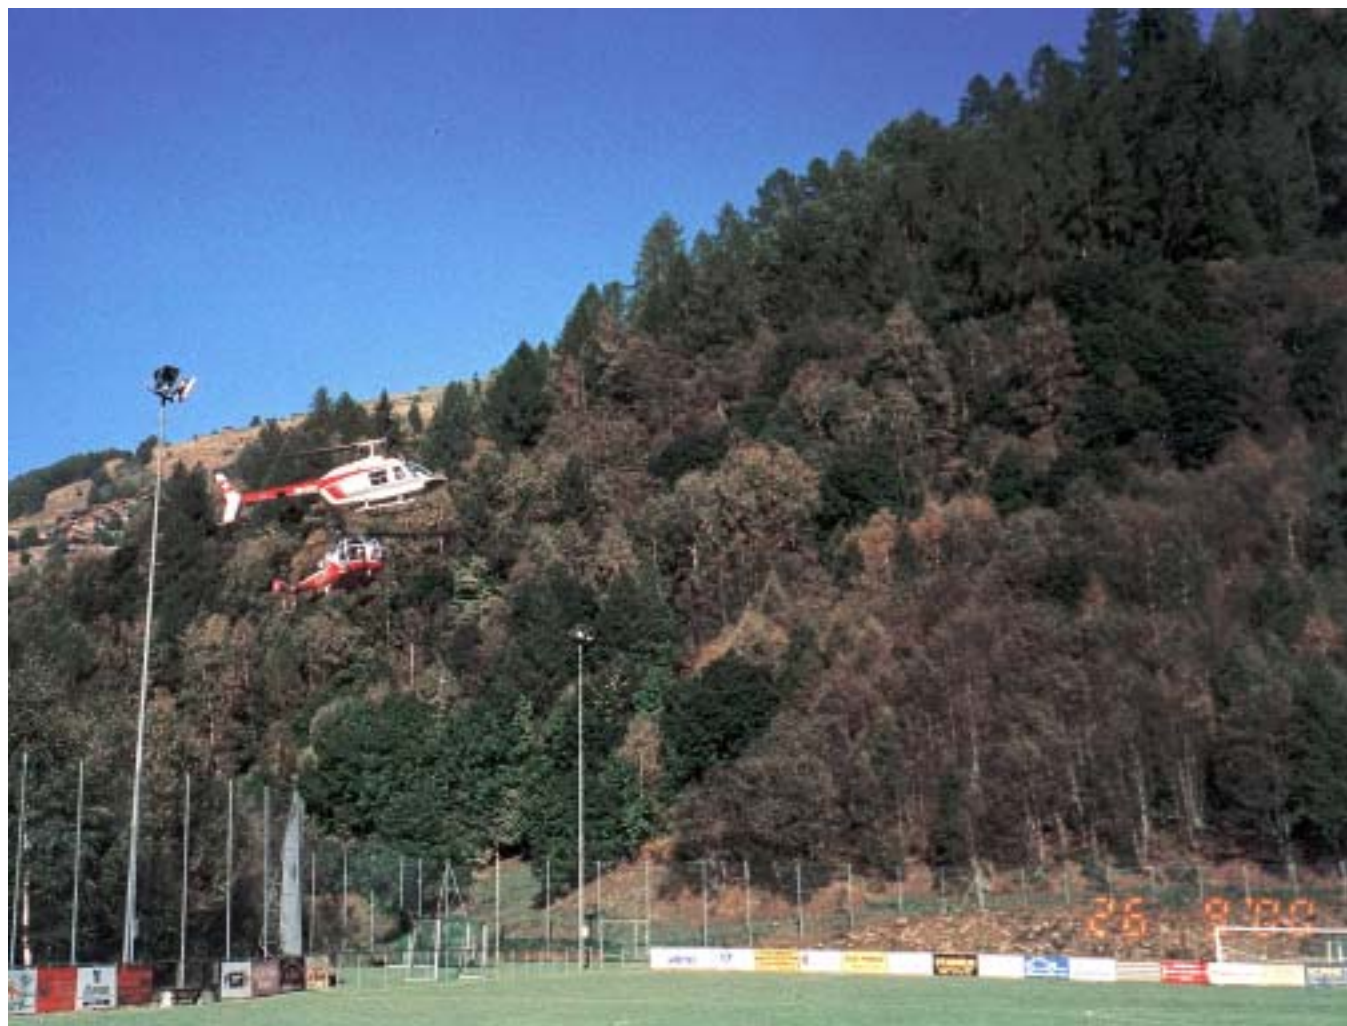
Chaque pilote a emprunté une propre trajectoire ignorée de l'autre et pendant les circuits la prise en considération de la séparation entre les hélicoptères et la surveillance de l'espace aérien ont fait défaut.

Position des deux hélicoptères immédiatement avant la collision.

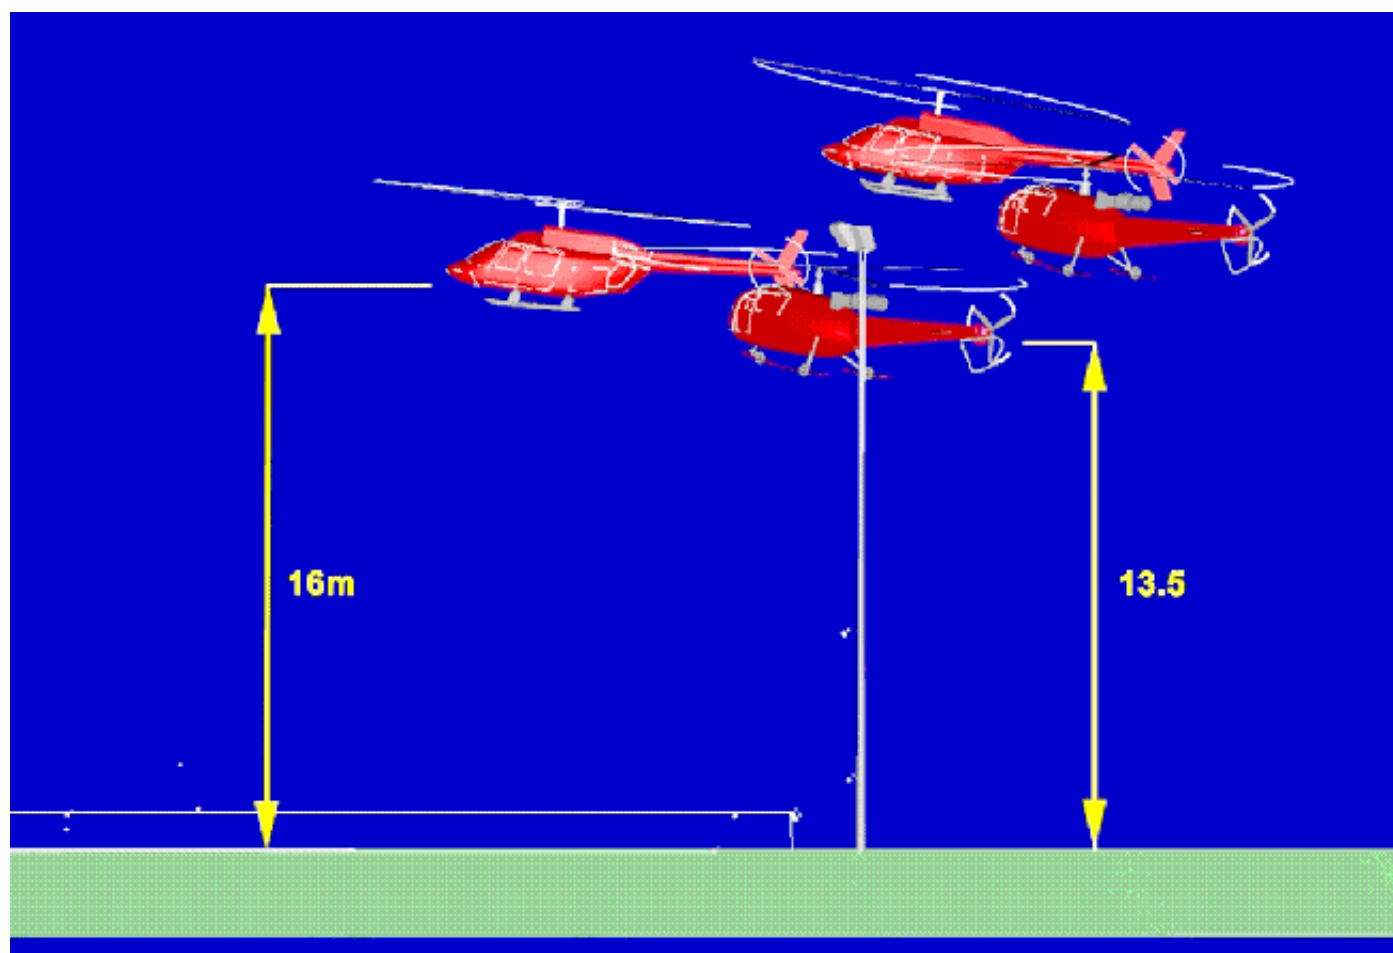
Hauteur respective des deux hélicoptères au moment de la collision.

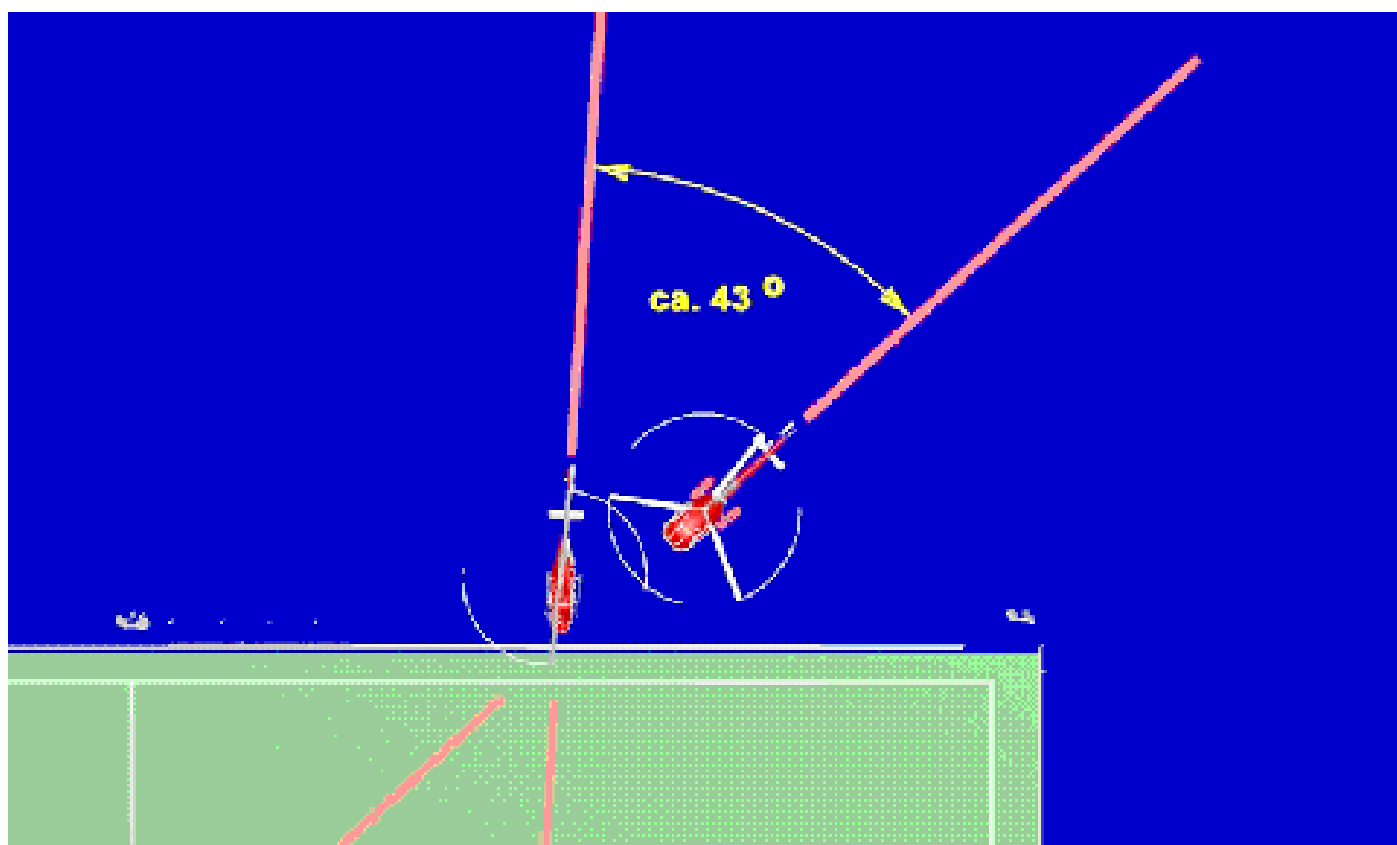
Angle des trajectoires concourantes suivies par les hélicoptères HB-XJR et HB-XNU.

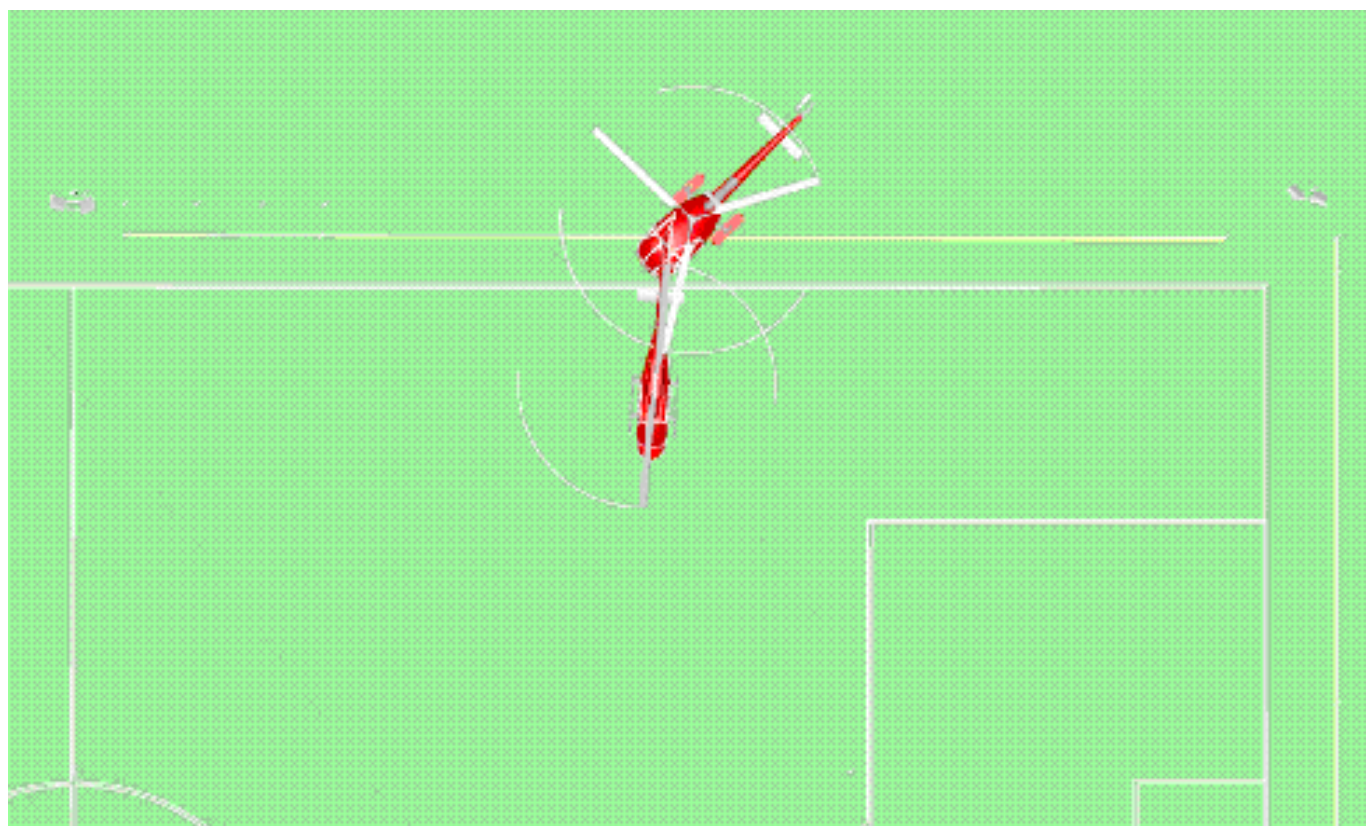
Endroit de la collision (bordure nord du terrain de football).

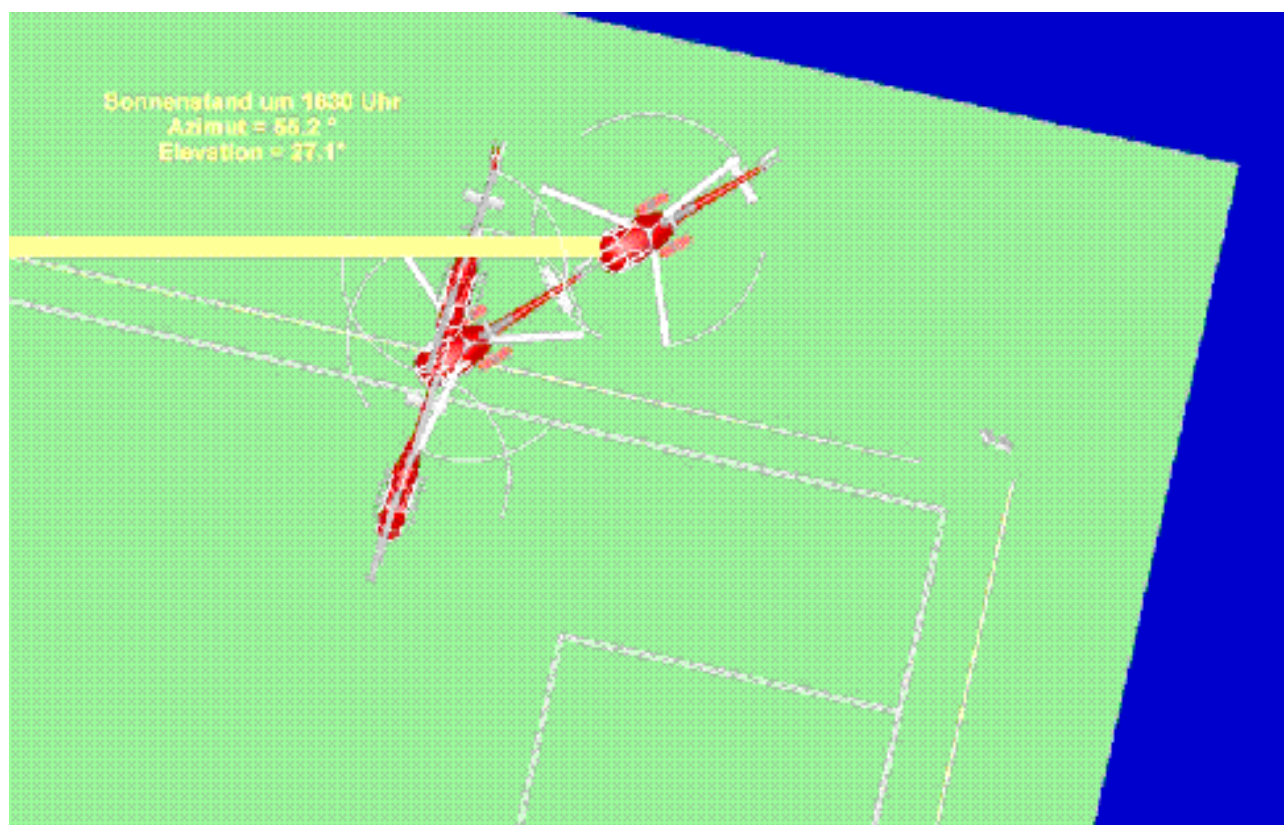
La séquence vidéo tournée en cours d'approche démontre que le pilote de l'Alouette III HB-XJR était calme et que sa concentration se portait sur la place d'atterrissage. En plus, elle montre qu'il portait des lunettes de soleil et que la position du soleil l'éblouissait sur le côté droit ce qui a pu empêcher son contact visuel sur le Jet Ranger II HB-XNU.

Position du soleil pour le pilote de l'Alouette III HB-XJR.
