Schlussbericht des Büros für Flugunfalluntersuchungen

über den Unfall

des Segelflugzeuges ASK 23B, HB-1880

vom 11. August 2001

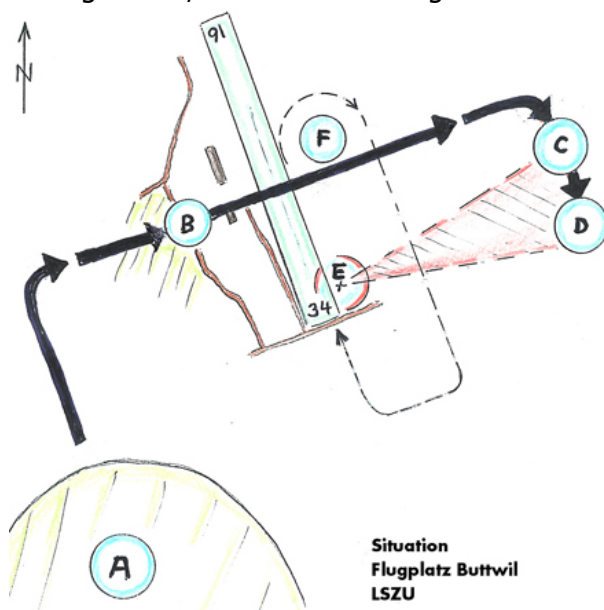
Das Segelflugzeug wurde während des zweistündigen Segelfluges von verschiedenen Zeugen und vom Fluglehrer beobachtet. Es konnte mehrfach im Sektor «A» gesichtet werden.

Nach rund zwei Stunden Flugzeit überflog es den Flugplatz (B). Dabei ist niemandem etwas Ungewöhnliches aufgefallen. Im Bereich «F» lag der Abkreisraum für Segelflugzeuge.

Bei Position «C», in einer Höhe von ca. 500 - 600 m AGL, begann sich die Fluglage aussergewöhnlich zu ändern.

Position «D» zeigt die Absturzstelle.

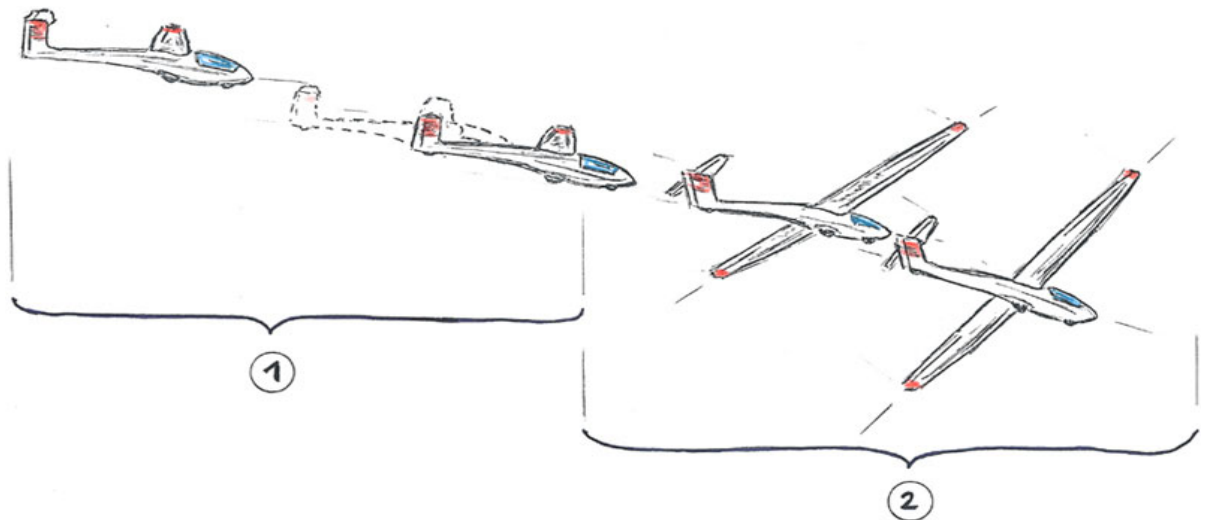
Bei der Position C flog das Segelflugzeug in normaler Fluglage. Auf Grund der beobachteten Sinkrate vermuteten einige Zeugen, dass der Pilot die Bremsklappen ausgefahren hatte (siehe Zeichnung Abschnitt 1). Ob diese erhöhte Sinkrate tatsächlich auf Grund der Bremsklappen oder in Folge eines leichten Abwindes aufgetreten ist, muss offen bleiben. Kurz darauf ging das Flugzeug in eine Art Schiebeflug nach links über, wobei sich auch der linke Flügel senkte (Abschnitt 2). Die Fluglage war kurzfristig vergleichbar mit einer Links-Glissade.

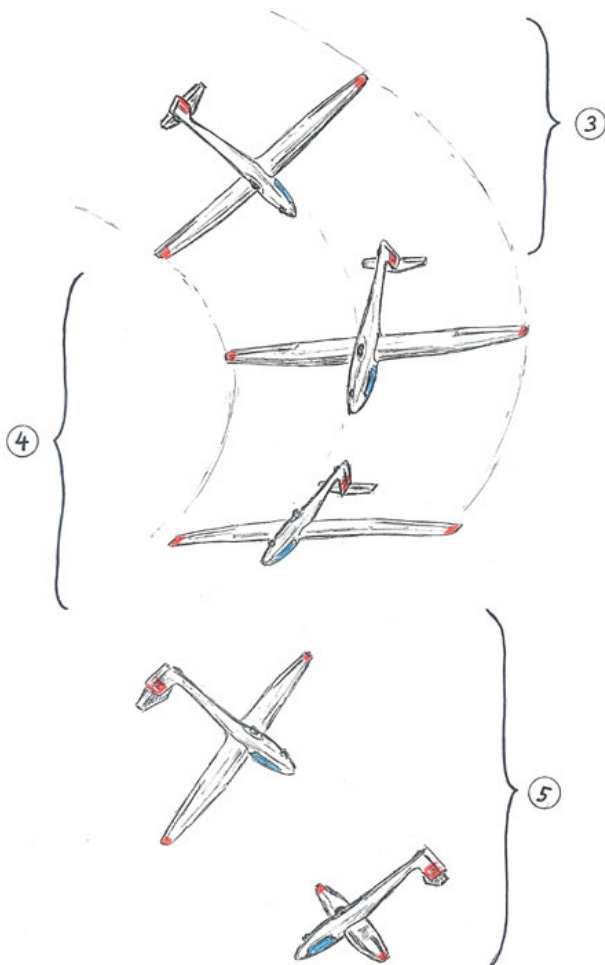
Danach senkte sich die Flugzeugnase zügig (Abschnitt 3) und das Flugzeug überschlug sich vorwärts über die Flugzeugnase und den linken Flügel (Abschnitt 4). Dabei verlor es höchstens 50-100 m an Höhe und die Geschwindigkeit nahm kaum zu.

Dieses Abkippen nach vorne ging in eine Rückenrolllage über (Abschnitt 5), während der das Flugzeug mehrere Umdrehungen mit konstanter Winkelgeschwindigkeit und Sinkrate machte. Die Längsneigung des Segelfluggeszeuges blieb während den Umdrehungen in der Rückenrolllage konstant. In dieser Fluglage verschwand es aus dem Blickfeld der Zeugen und schlug in einem Feld auf. Es gab aus der Sicht der Zeugen keine

Anzeichen dafür, dass der Pilot versucht hatte, eine normale Fluglage wiederherzustellen.

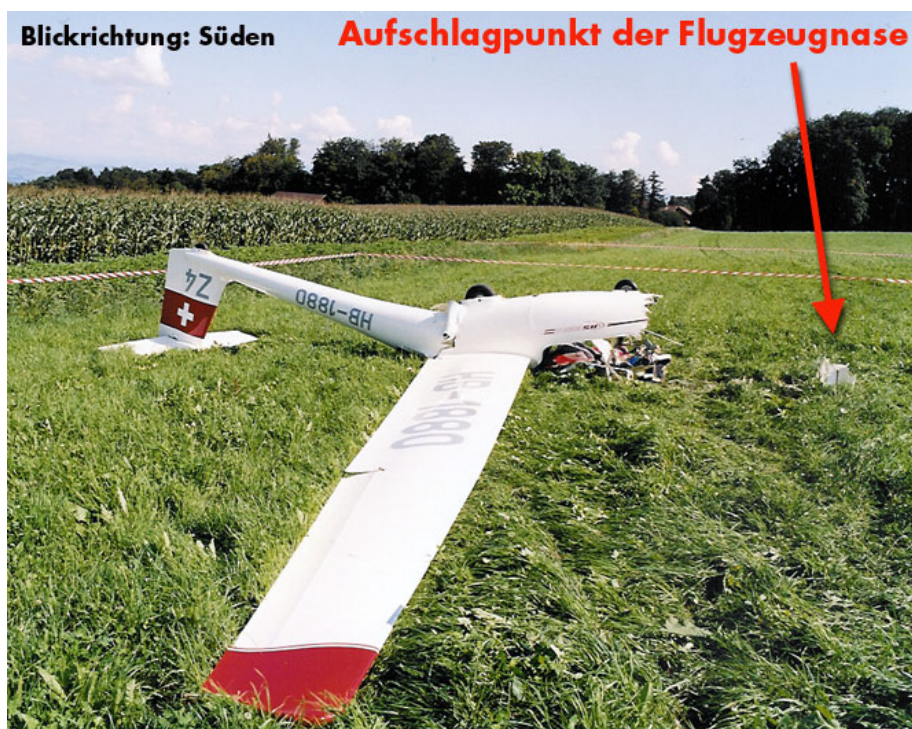
Das Segelflugzeug wurde in seiner Endlage ca. 50 cm in östlicher Richtung (Richtung Leitwerk) verschoben, um Zugang zum verunfallten Piloten herzustellen. Die Flugzeugnase war tief in die Erde gedrückt und abgebrochen.
