Rapporto finale della Commissione federale sugli infortuni aeronautici

del Aliante Schleicher Ka8B, HB-908

del 19 agosto 2000

a Ambri/TI

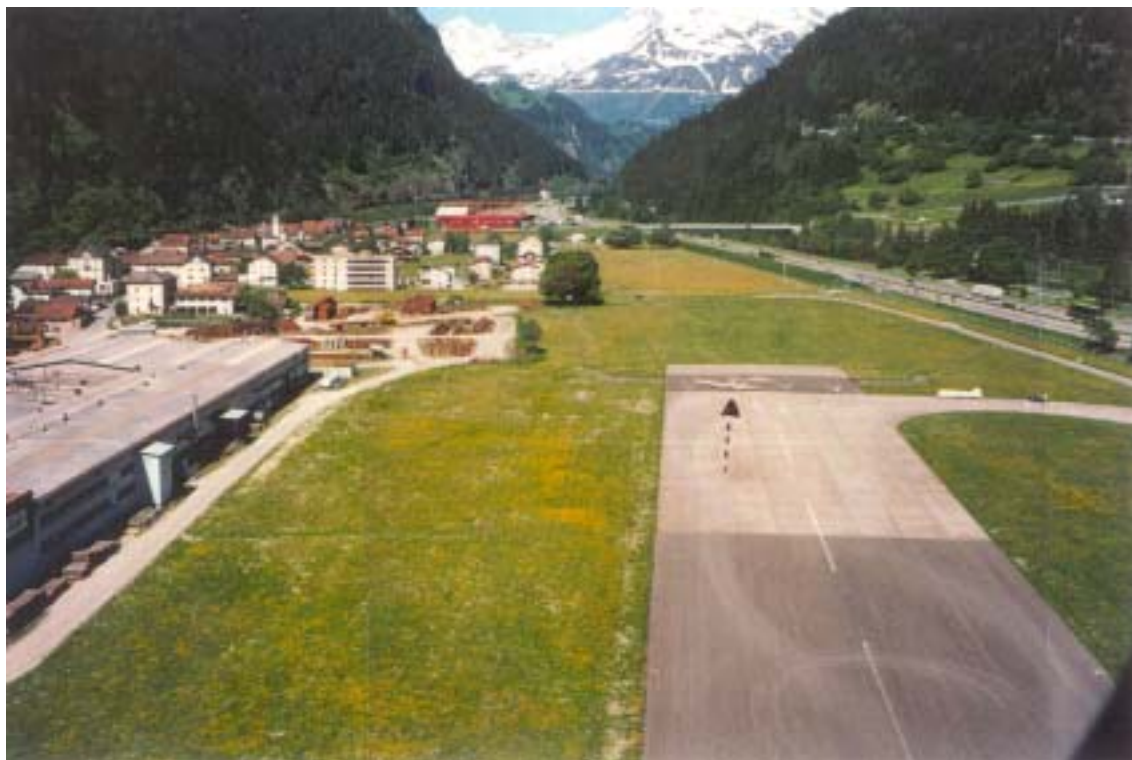
Veduta ripresa dalla posizione **3** (a ca. 50-60m dal suolo) durante la ricostruzione della presumibile traiettoria di spinta dell'aliante HB-1857

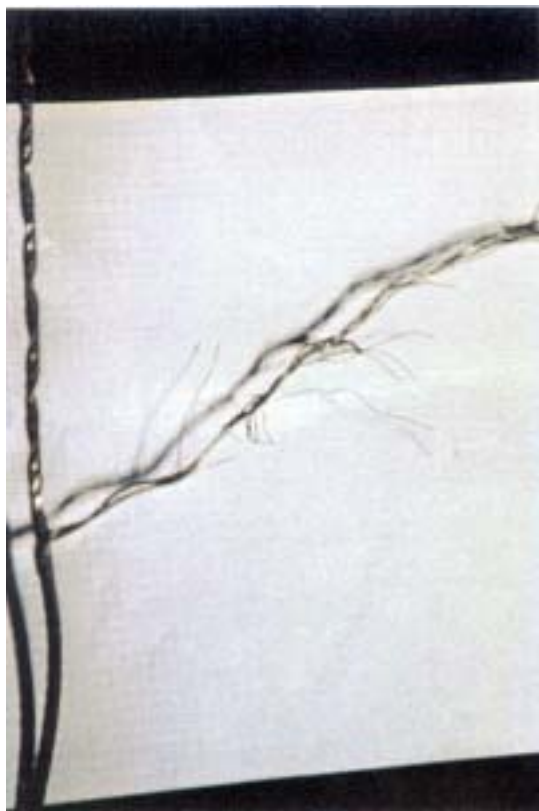
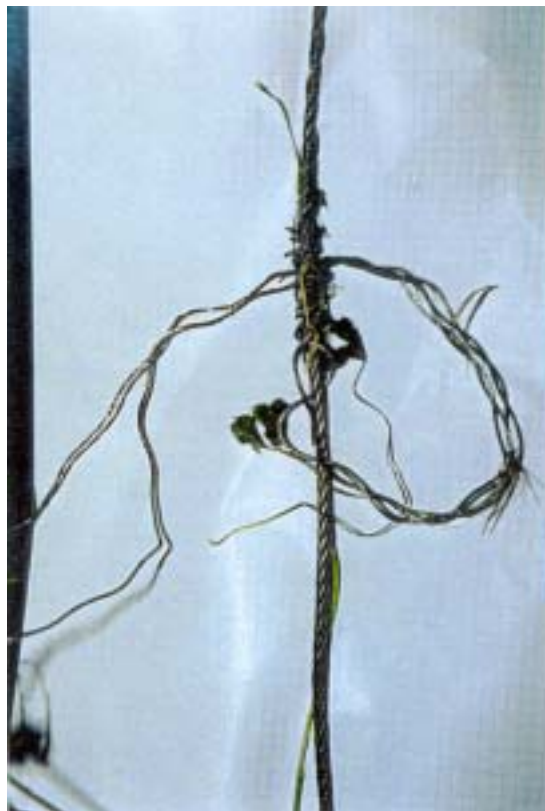
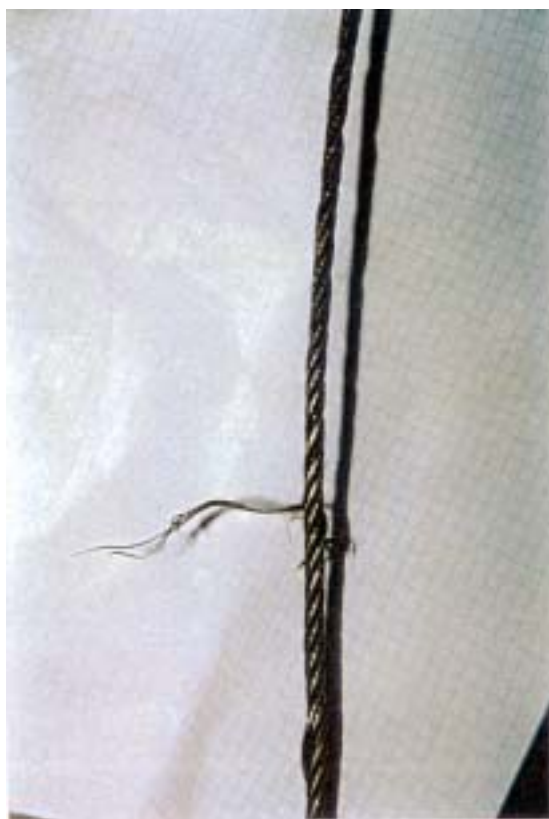
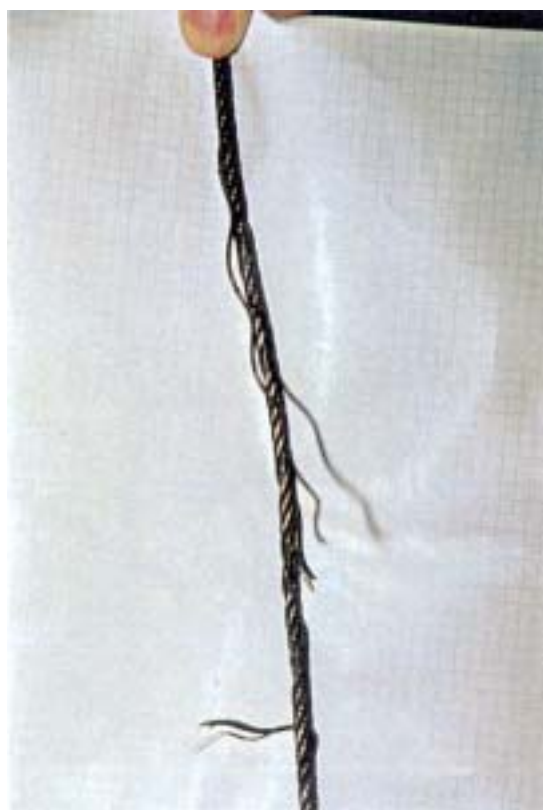
- Sul cavo del verricello in causa erano state eseguite 10 riparazioni con il metodo delle due bussole (Presshülsen). Alcune di queste bussole presentavano un'usura marcata a causa dello sfregamento (Allegato N. 3). Inoltre lo stesso cavo presentava altri 10 punti con rotture più o meno importanti dei singoli fili che compongono il cavo (Allegato N. 2).

Il cavo utilizzato presentava 10 riparazioni (bussole/Presshülsen) e 10 punti con evidenti sfilacciature dei fili dei singoli cavi. Si può dunque affermare che il cavo era in cattivo stato e che avrebbe dovuto essere sostituito.

Cavo del verricello con rotture die singoli fili. In totale il cavo stesso presentava 10 rotture, più o meno pronunciate.

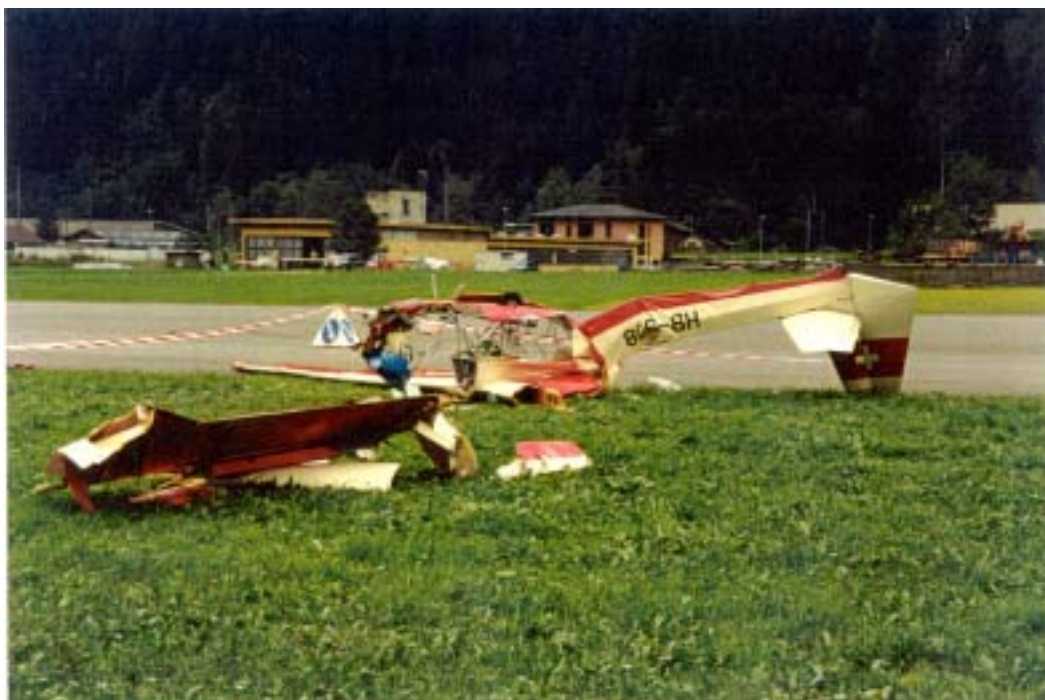
In seguito alla forte inclinazione e alla velocità ridotta, l'allievo perde il controllo dell'aliante che tocca il suolo con la punta dell'ala destra. L'ala si rompe e l'aliante si rovescia sul prato, a bordo pista, a ca. 250m dal riferimento "0".

Posizione finale del relitto, a 250m dall'inizio pista 11. Ala destra, spostata dai soccorritori.
