Schlussbericht des Büros für Flugunfalluntersuchungen

über den Vorfall (Airprox)

zwischen CRX3009 und HB-FKT

vom 16. März 2002

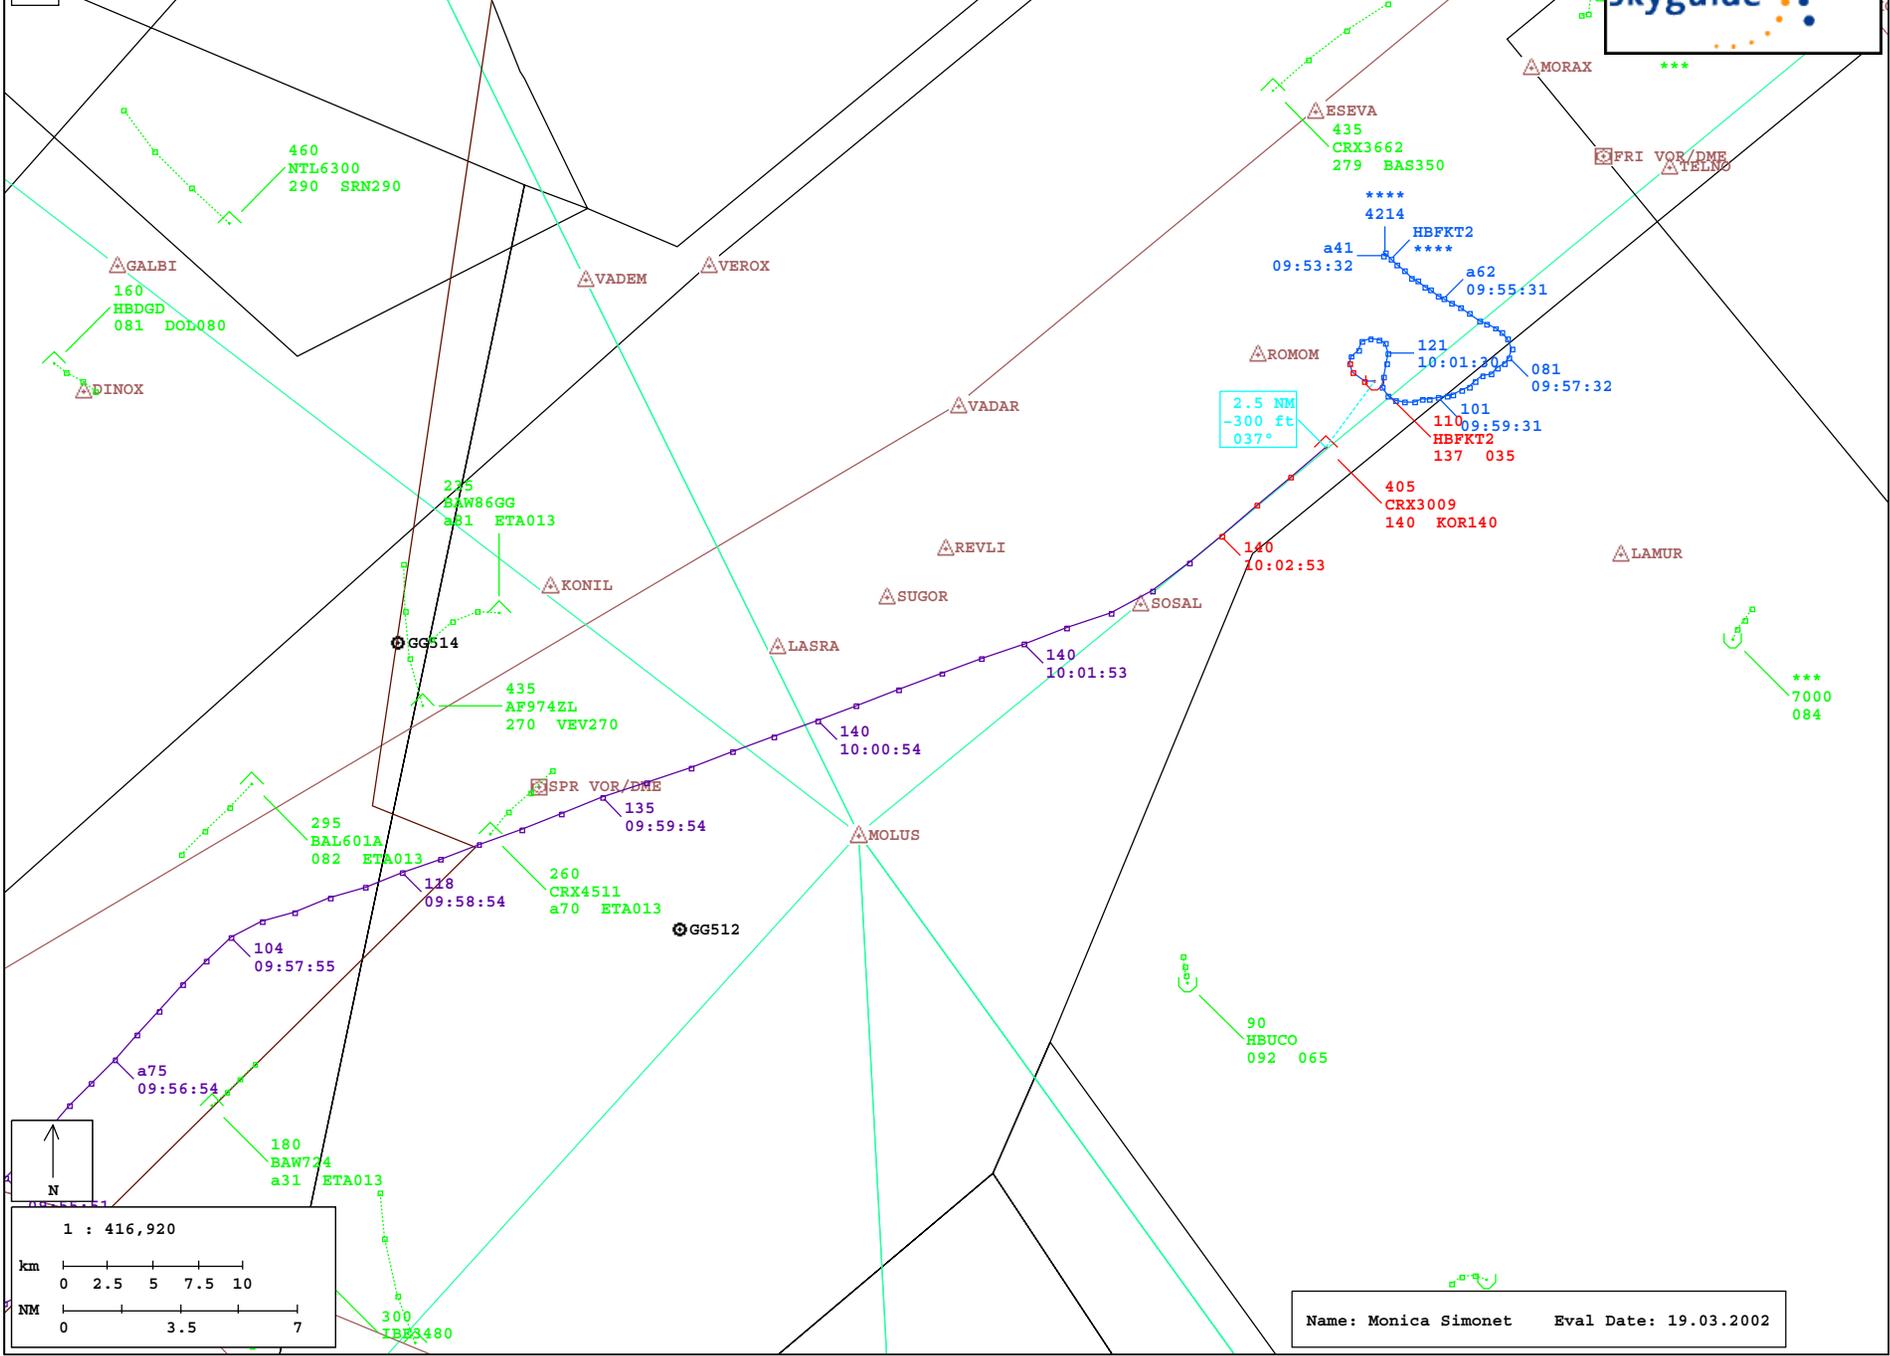
Analysis: AIRPROX CRX3009 / HBFKT2 Time [UTC]: 16.03.2002 10:03:31

- Um 10:03:31 meldete der DELTA-FVL dem Radarkoordinator INE telefonisch, dass er die HB-FKT auf FL 135 gestoppt habe.
- Gemäss ACAS-Simulationsbericht (Eurocontrol und skyguide) passierte der Intruder HB-FKT die Flughöhe FL 137 mit einer Steiggeschwindigkeit von 667ft/min zum Zeitpunkt, als der CRX3009 FL 140 verliess.

- Gemäss Radaraufzeichnung betrug der Abstand zwischen den beiden Flugzeugen 2,7 NM; die beiden Flugrouten schnitten sich immer noch.
- Um 10:03:43 informierte der Pilot des CRX3009 den Radar-FVL, dass er auf der rechten Seite Sichtkontakt zum Flugzeug, einer PC6, habe und FL 146 einhalte.

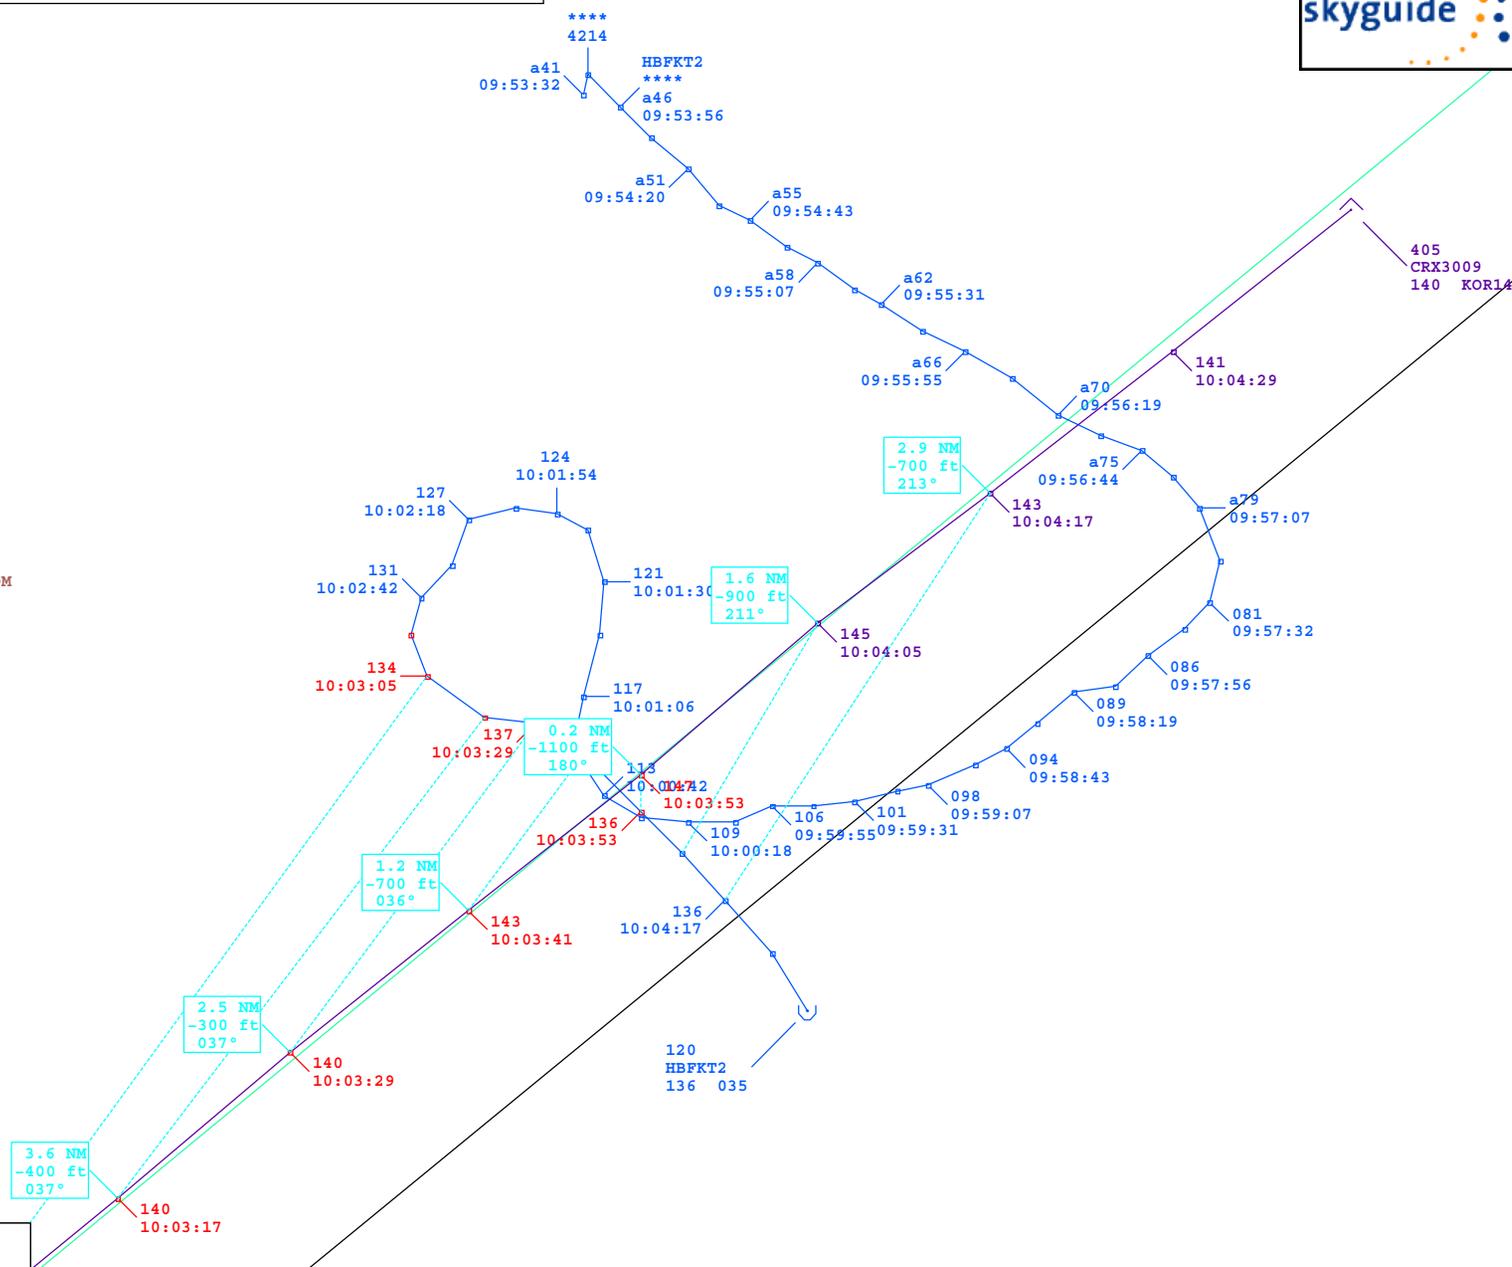
Analysis: AIRPROX CRX3009 / HBFKT2 Time [UTC]: 16.03.2002 10:04:44

- Um 10:03:55 meldete der Pilot des CRX3009 dem Radar-FVL, dass er wieder auf FL 140 absinke und der TCAS-Steigflug abgeschlossen sei.
- Um 10:03:58 gab der Pilot der HB-FKT dem DELTA-FVL bekannt, dass er Sichtkontakt zum anderen Flugzeug habe.
